**Artikel:** Geschichten weiterschreiben

GESAMTSANIERUNG UND DACHGESCHOSSAUSBAU PRIMARSCHULE ST. JOHANN, BASEL

# Geschichten weiterschreiben

Das Kunststück, Gutes zu erkennen und durch kluge Eingriffe noch besser zu machen – das gelang den Basler MET Architects 2015 bis 2016 bei Sanierung und Ausbau der Primarschule St. Johann in Basel.

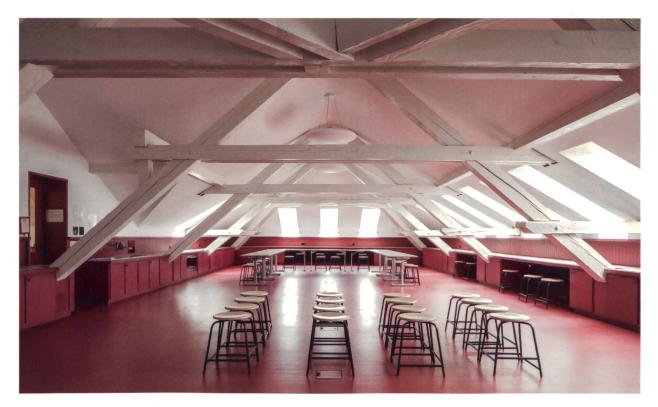
Atelierraum im ausgebauten Dachgeschoss. Die Verbindung zum Bestand wird über Materialität und Farbigkeit deutlich, gleichzeitig signalisieren Elemente wie das umlaufende Brüstungsmöbel oder die dimmbaren LED-Leuchten, dass es sich hier um etwas Neues handelt.

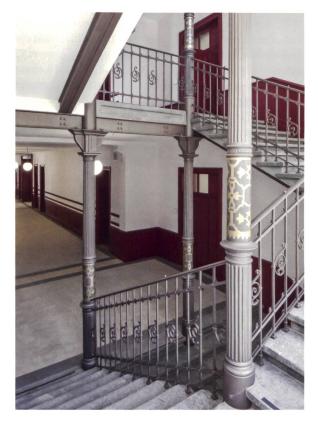
Raumhöhen von 3.80 m und Ornamente aus Blattgold: Das Schulhaus ist ein Vertreter der um die Wende zum 20. Jahrhundert entstandenen «Schulpaläste». Eine der Blattgoldbemalungen an den Säulen der Treppenhäuser ist noch erhalten und wurde im Zuge der Sanierung gesäubert, die anderen mit Goldfarbe nachgezeichnet.
