GESAMTSANIERUNG UND DACHGESCHOSSAUSBAU PRIMARSCHULE ST. JOHANN, BASEL

Geschichten weiterschreiben

Das Kunststück, Gutes zu erkennen und durch kluge Eingriffe noch besser zu machen – das gelang den Basler MET Architects 2015 bis 2016 bei Sanierung und Ausbau der Primarschule St. Johann in Basel.

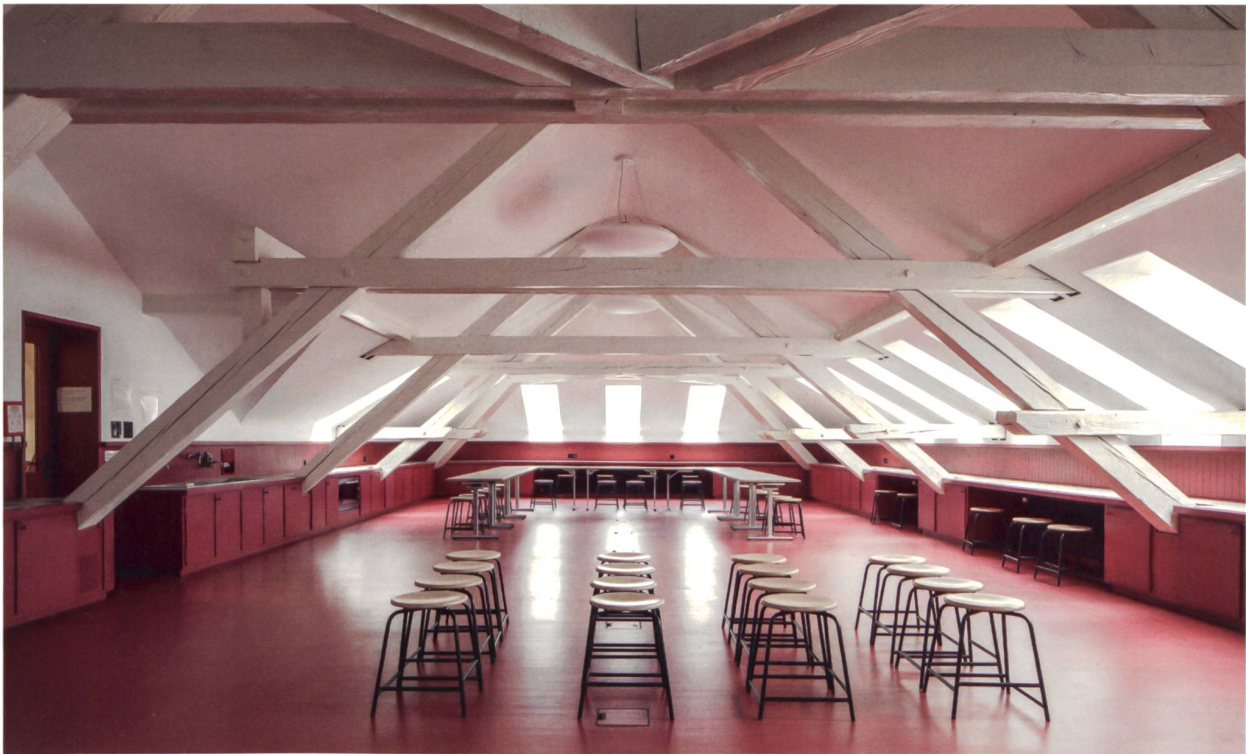
Atelierraum im ausgebauten Dachgeschoss. Die Verbindung zum Bestand wird über Materialität und Farbigkeit deutlich, gleichzeitig signalisieren Elemente wie das umlaufende Brüstungsmöbel oder die dimmbaren LED-Leuchten, dass es sich hier um etwas Neues handelt.

von der Wand abheben, sind die neuen Einbauten flächenbündig ausgeführt – ein subtiles Detail, das Alt und Neu in ihrer Kontinuität spüren lässt. Die Dachkonstruktion selber bleibt sichtbar. Die Balken wurden aus Unterhaltsgründen mit Ölfarbe in gebrochenem Weiss gestrichen. In den beiden Ateliers der Seitenflügel bieten umlaufende Einbauten im 1.30 m hohen Kniestock Ablagefläche und Stauraum. Die mit weissen Lineoleumlagen versehenen Schränke dienen gleichzeitig als Arbeitsfläche (vgl. Abb. S. 37).

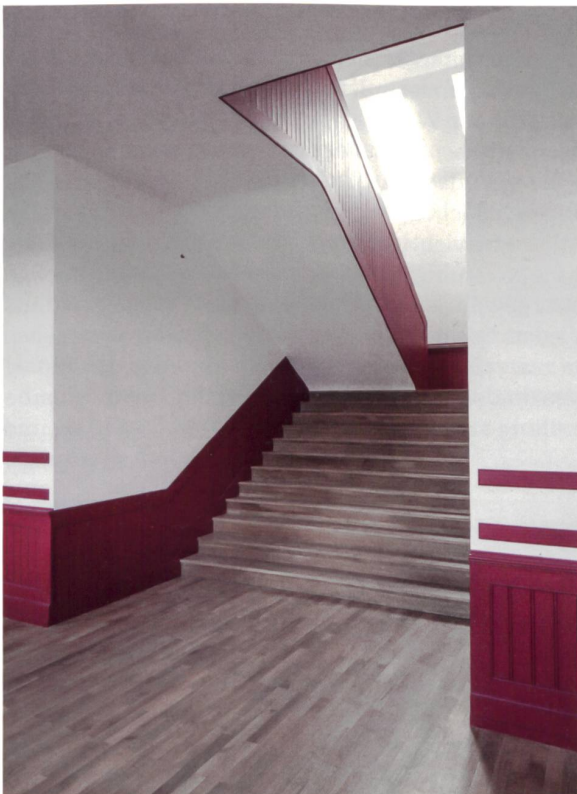
Aufgang vom 3.OG ins DG. Die neue Treppe befindet sich an der gleichen Position wie die Eingangstreppe im EG. Die Stufen im unteren Teil können zum Sitzen genutzt werden. Die Lamperien des Altbaus wurden an den neuen Wänden weitergezogen, sind hier aber flächenbündig mit den vergipsten Wänden ausgeführt.

Der Weg ins Dachgeschoss führt über eine neue, zentral platzierte Treppenanlage. Sie setzt die Materialität des Altbaus mit geölten Eichenböden, Lamperien und Gipswänden fort, variiert aber in den Details: Während sich die bestehenden Lamperien mit einem Absatz

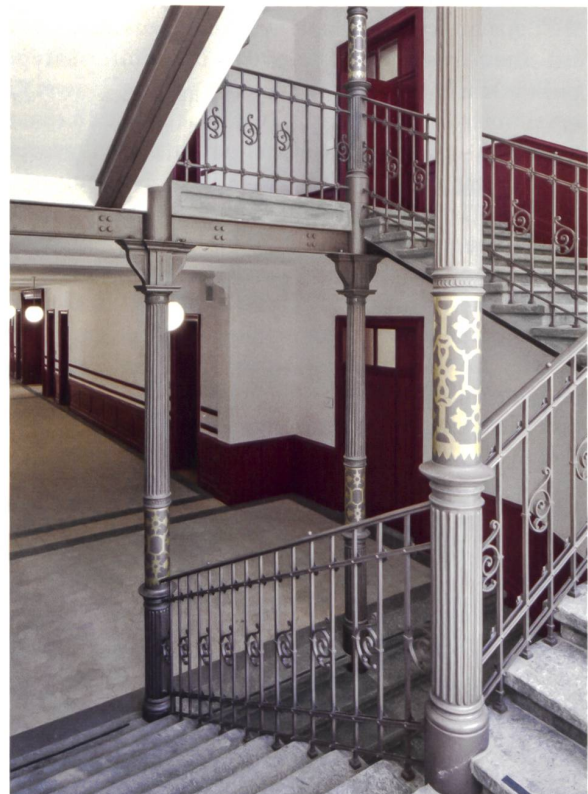
Raumhöhen von 3.80 m und Ornamente aus Blattgold: Das Schulhaus ist ein Vertreter der um die Wende zum 20. Jahrhundert entstandenen «Schulpaläste». Eine der Blattgoldbemalungen an den Säulen der Treppenhäuser ist noch erhalten und wurde im Zuge der Sanierung gesäubert, die anderen mit Goldfarbe nachgezeichnet.

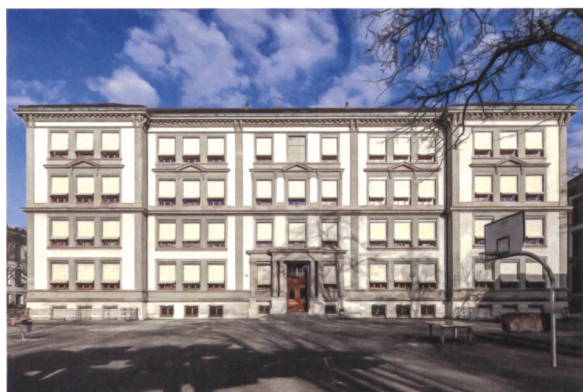
Primarschule St. Johann nach der Gesamtsanierung 2016. Der Dachausbau ist vom Pausenplatz aus lediglich am geschlossenen mittigen Fenster im 3. OG zu erkennen. Ein Fernrohr (vgl. Abb. S. 40) erlaubt den Blick nach draussen.

Das **eingebaute Fernrohr** am neuen Treppenaufgang ins DG gewährleistet für die Kinder den Sichtbezug nach draussen. An der Fassade ist die Lage des neuen Treppenhauses und damit auch die Nutzung des Dachs ablesbar (vgl. Abb. S. 38).

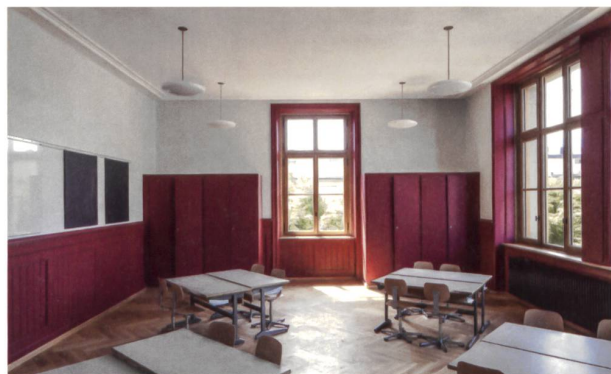
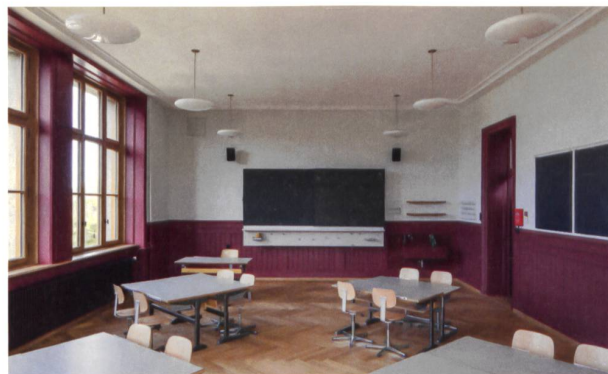
Klassenzimmer nach der Sanierung: Alle Fenster (von 1975, aus Nadelholz) wurden durch neue Eichenholzfenster mit Dreifachverglasung in historischer Teilung und Profilierung ersetzt. Bei den Schränken reparierte man weitgehend den noch brauchbaren Bestand, Ersatzschränke entsprechen im Ausdruck den Originalen. Gläserne Pendelleuchten ergänzen die natürliche Beleuchtung.

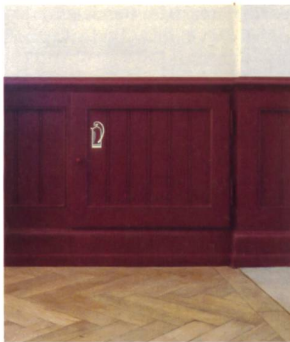
Die **Feuerlöscher** konnten in Wandnischen hinter den Lamperien untergebracht werden.
