GESAMTSANIERUNG UND DACHGESCHOSSAUSBAU PRIMARSCHULE ST. JOHANN, BASEL

Geschichten weiterschreiben

Das Kunststück, Gutes zu erkennen und durch kluge Eingriffe noch besser zu machen – das gelang den Basler MET Architects 2015 bis 2016 bei Sanierung und Ausbau der Primarschule St. Johann in Basel.

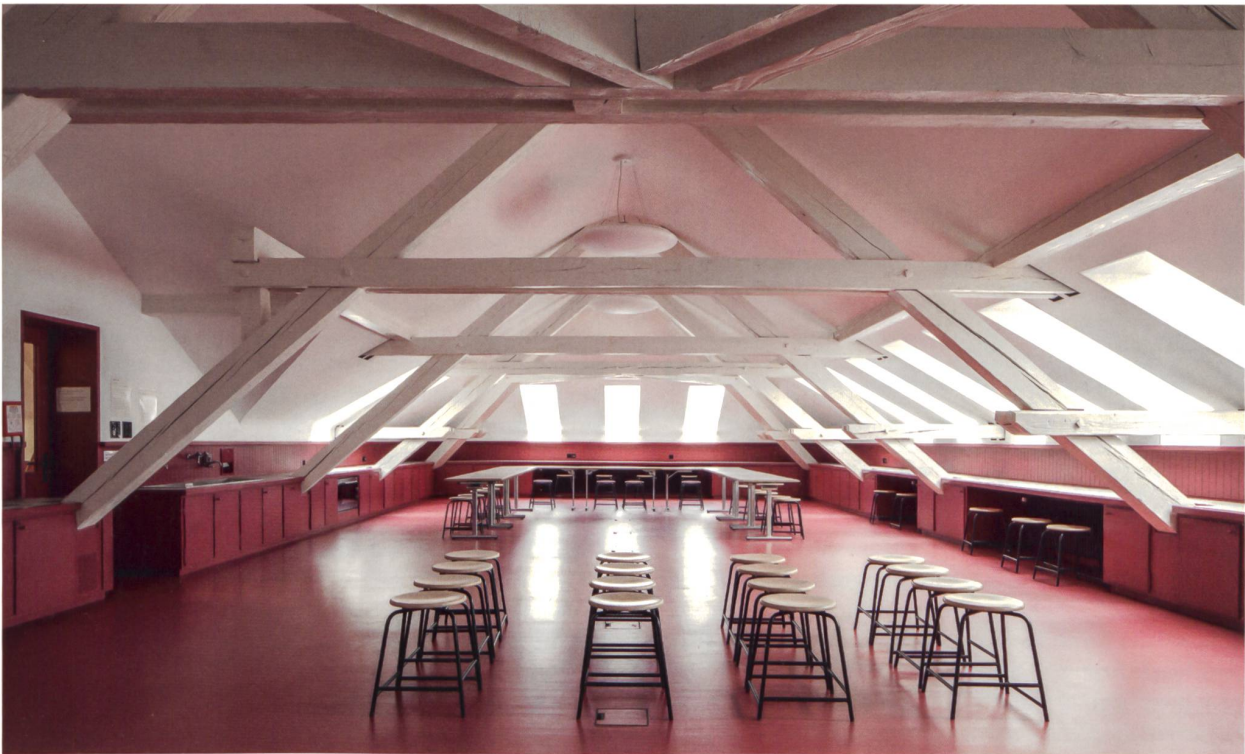
Atelierraum im ausgebauten Dachgeschoss. Die Verbindung zum Bestand wird über Materialität und Farbigkeit deutlich, gleichzeitig signalisieren Elemente wie das umlaufende Brüstungsmöbel oder die dimmbaren LED-Leuchten, dass es sich hier um etwas Neues handelt.

von der Wand abheben, sind die neuen Einbauten flächenbündig ausgeführt – ein subtiles Detail, das Alt und Neu in ihrer Kontinuität spüren lässt. Die Dachkonstruktion selber bleibt sichtbar. Die Balken wurden aus Unterhaltsgründen mit Ölfarbe in gebrochenem Weiss gestrichen. In den beiden Ateliers der Seitenflügel bieten umlaufende Einbauten im 1.30 m hohen Kniestock Ablagefläche und Stauraum. Die mit weissen Lineoleumlagen versehenen Schränke dienen gleichzeitig als Arbeitsfläche (vgl. Abb. S. 37).

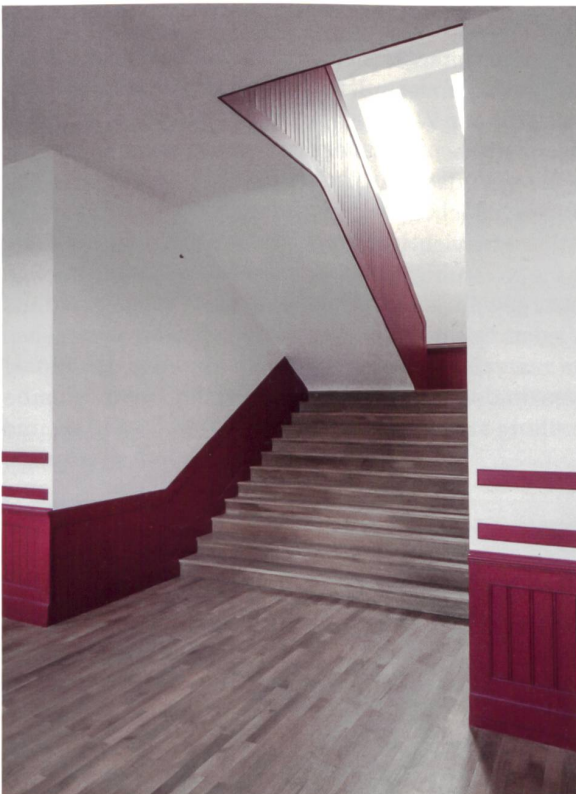
Aufgang vom 3. OG ins DG. Die neue Treppe befindet sich an der gleichen Position wie die Eingangstreppe im EG. Die Stufen im unteren Teil können zum Sitzen genutzt werden. Die Lamperien des Altbaus wurden an den neuen Wänden weitergezogen, sind hier aber flächenbündig mit den vergipsten Wänden ausgeführt.

Der Weg ins Dachgeschoss führt über eine neue, zentral platzierte Treppenanlage. Sie setzt die Materialität des Altbaus mit geölten Eichenböden, Lamperien und Gipswänden fort, variiert aber in den Details: Während sich die bestehenden Lamperien mit einem Absatz

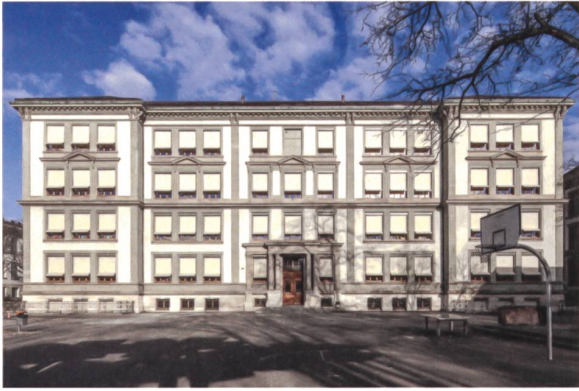
Primarschule St. Johann nach der Gesamtanierung 2016. Der Dachausbau ist vom Pausenplatz aus lediglich am geschlossenen mittigen Fenster im 3. OG zu erkennen. Ein Fernrohr (vgl. Abb. S. 40) erlaubt den Blick nach draussen.

Das **eingebaute Fernrohr** am neuen Treppenaufgang ins DG gewährleistet für die Kinder den Sichtbezug nach draussen. An der Fassade ist die Lage des neuen Treppenhauses und damit auch die Nutzung des Dachs ablesbar (vgl. Abb. S. 38).

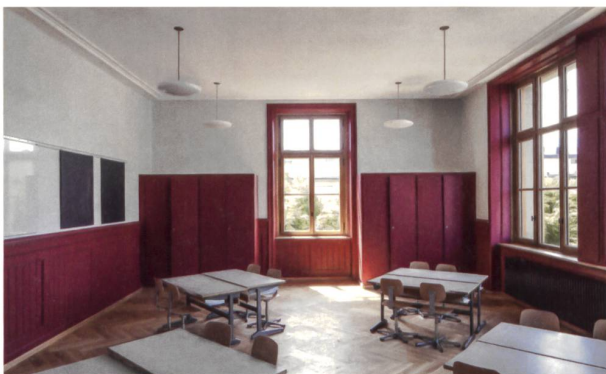
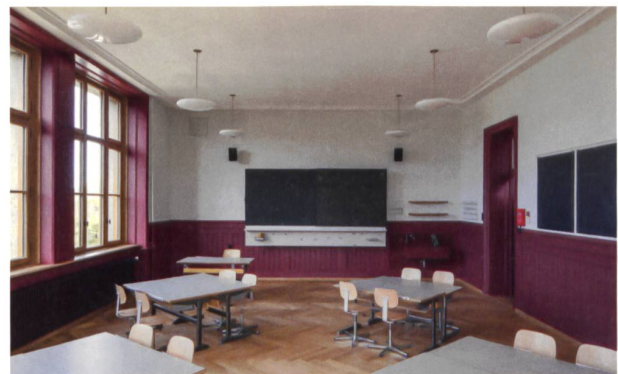
Klassenzimmer nach der Sanierung: Alle Fenster (von 1975, aus Nadelholz) wurden durch neue Eichenholzfenster mit Dreifachverglasung in historischer Teilung und Profilierung ersetzt. Bei den Schränken reparierte man weitgehend den noch brauchbaren Bestand, Ersatzschränke entsprechen im Ausdruck den Originalen. Gläserne Pendelleuchten ergänzen die natürliche Beleuchtung.

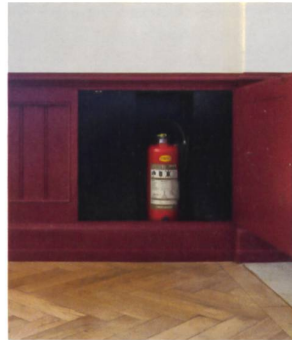
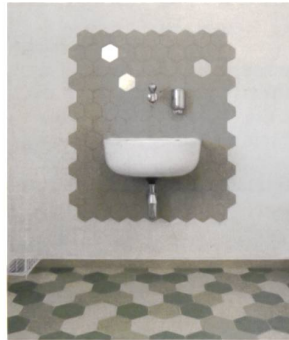
Farbbefunde, die vier Epochen zum Vorschein brachten: Von den originalen Ocker-Beige-Tönen über eine Phase in Grün, Blau und Rot zu einer grauen Epoche und wieder zurück zum Original. Etwa alle 30 Jahre wechselte die Farbwelt, was die Architekten zum Anlass nahmen, ebenfalls etwas Neues einzuführen. Sie nahmen einen der Brauntöne von 1932 als Ausgangspunkt und entwickelten daraus verschiedenen Rottöne für das Holzwerk. Die Decken sind für die bessere Lichtreflexion weiss, die Gangwände in einem sehr zarten Rosaton, jene der Klassenzimmer komplementär in sehr hellem Grün gehalten.
