BESTANDSPFLEGE

Vice versa

Bei der Sanierung einer Villa aus dem 19. Jahrhundert am Genfersee arbeitete Charles Pictet fast lautlos und interpretierte dabei vieles neu: Die Eingriffe fügen sich in den Bestand und ergeben ein stimmiges Bild.

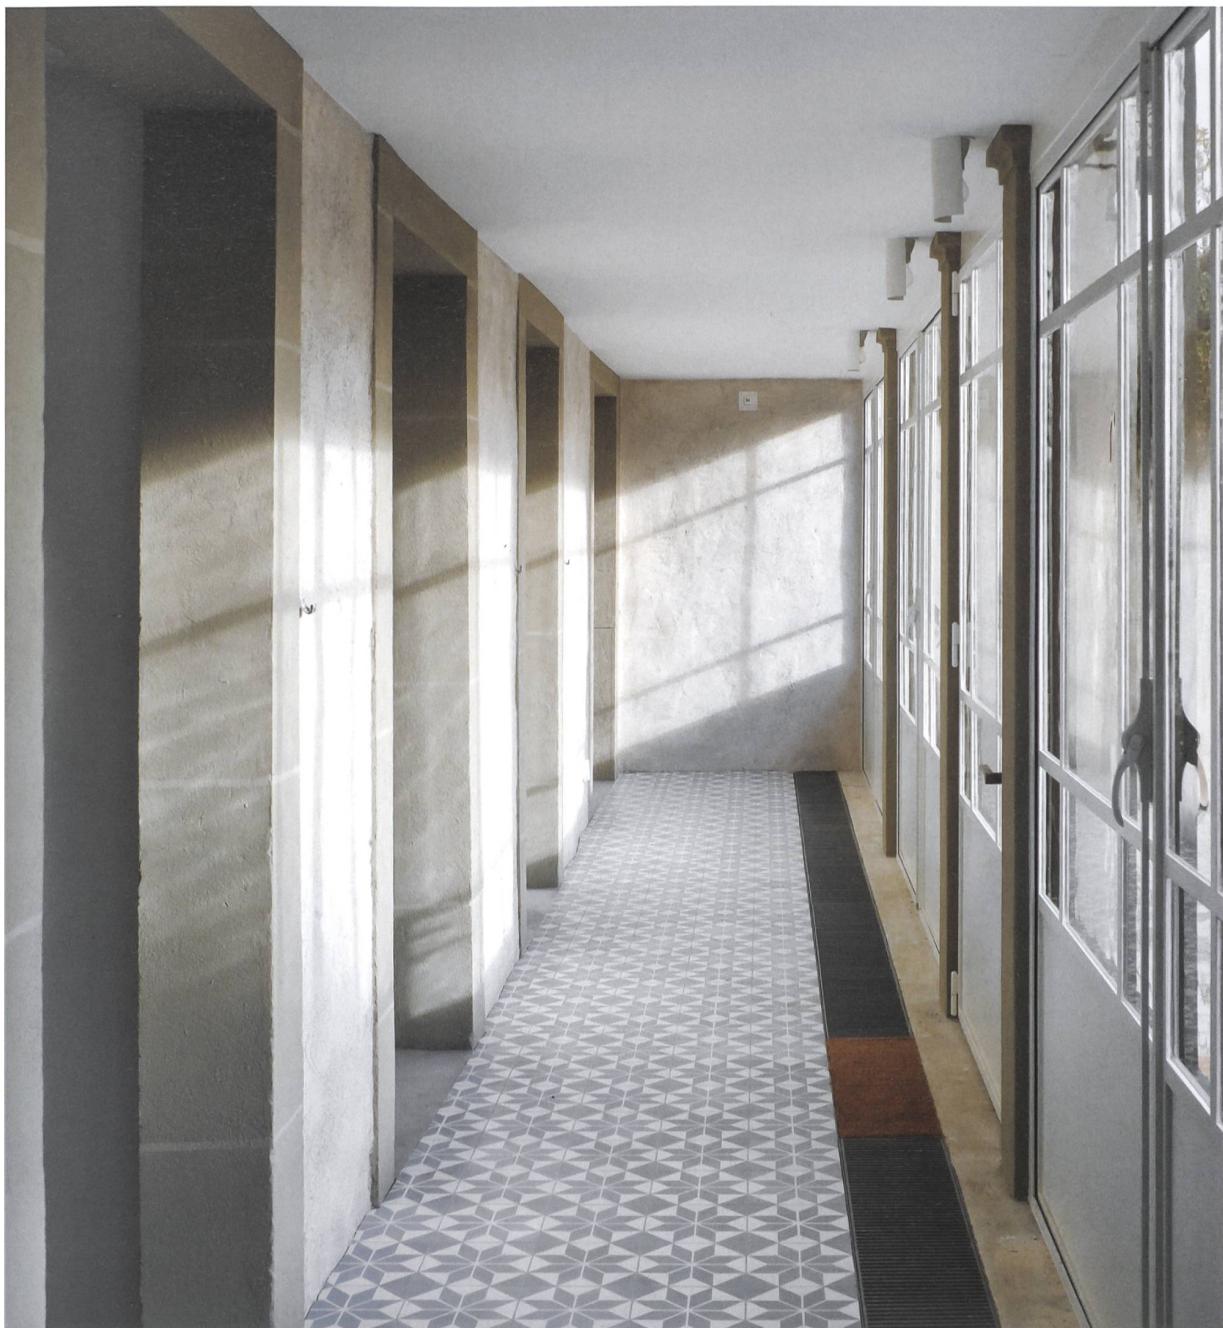
Dem Gartengeschoss ist nicht anzusehen, dass es hinzugefügt wurde. Durch die vorgelagerten Eisentore erhält es den Charakter einer Orangerie. Hier liegt der neue Hauseingang.

Das stimmige Gebäudeensemble, heute bestehend aus dem sanierten Haupthaus und einem neu interpretierten Gartenhaus, wurde im Zuge dieser Renovation in eine neue Ordnung gebracht. Der grundlegendste Eingriff in die Typologie des Hauses war es, die zum Wasser gelegene Rückseite zur eigentlichen Eingangsseite umzudeuten. Die spiegelsymmetrischen Grundrisse um eine zentrale Treppe ermöglichen diesen raffinierten Schachzug, ohne den Charakter der Villa zu schmälern. Der Eingang liegt nun auf der Gartenseite und – entsprechend dem abfallenden Gelände – eine Etage tiefer als zuvor, im neu freigelegten Gartengeschoss.

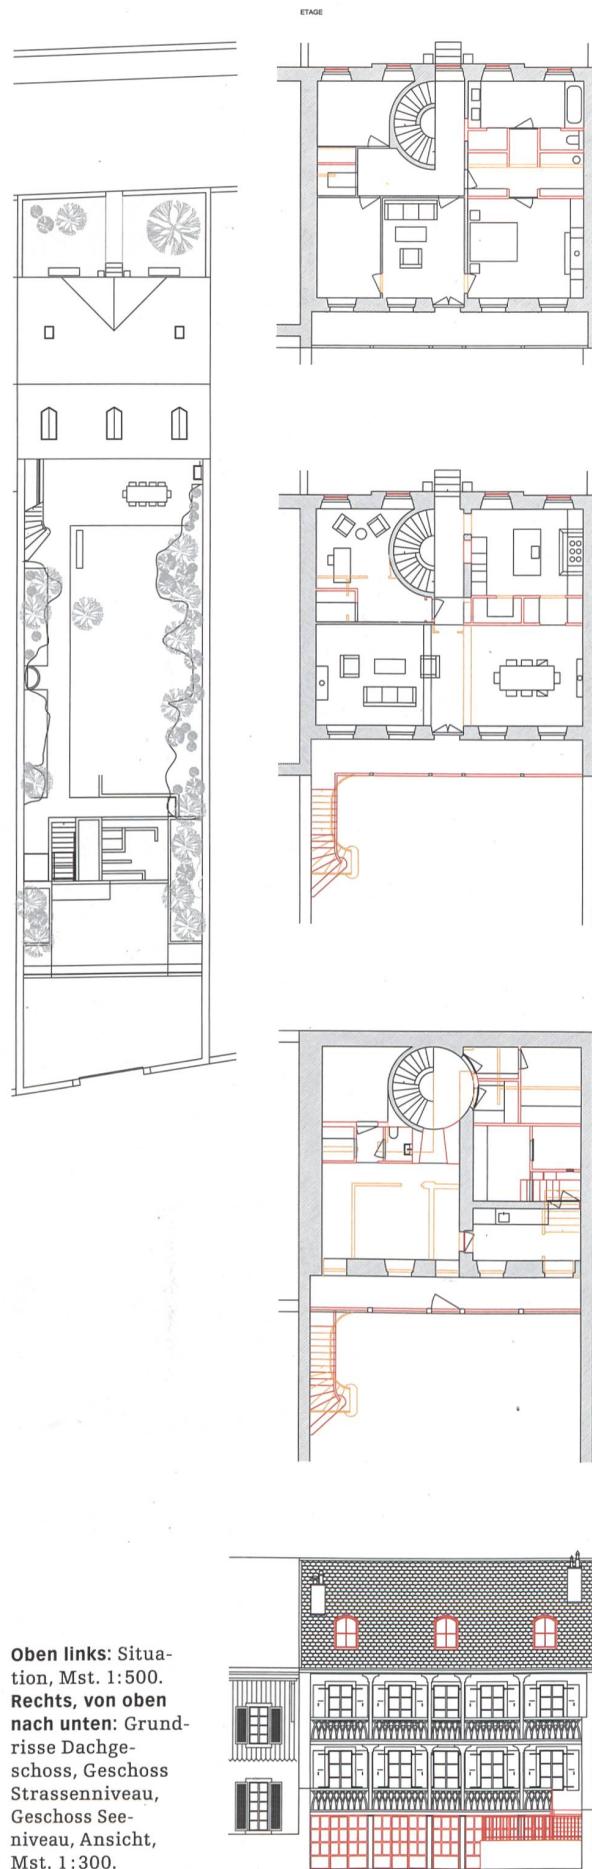
Oben links: Situation, Mst. 1:500.
Rechts, von oben nach unten: Grundrisse Dachgeschoss, Geschoss Strassenniveau, Geschoss Seenniveau, Ansicht, Mst. 1:300.

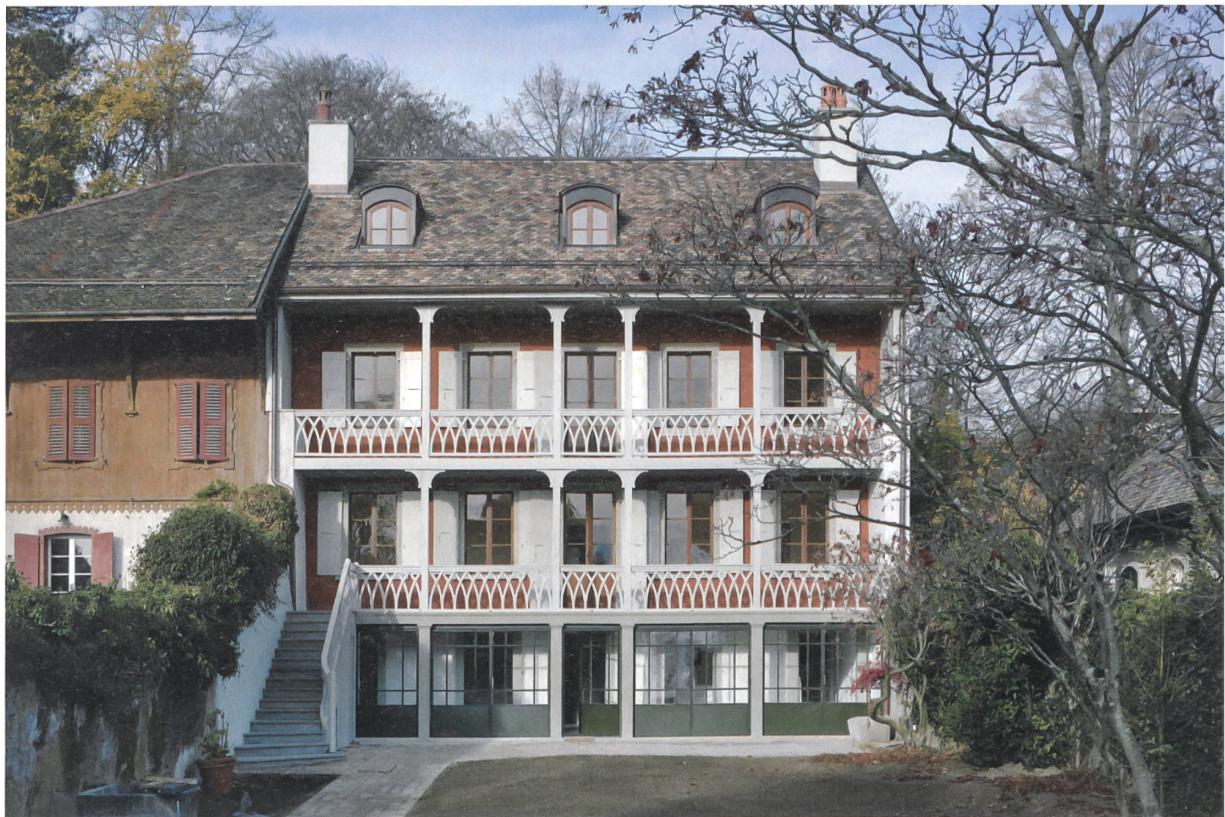
Die vorgelagerte Treppe, das neu ausgebauten Untergeschoss und die Dachgauben geben dem ursprünglichen Bestand eine neue Prägung, ohne den Gesamteindruck grundsätzlich zu verändern.

Die fehlenden Angaben zur originalen Bausubstanz machten das Restaurieren genau wie das Zurückführen in einen angenommenen originalen Zustand zu einem Prozess der Interpretation dessen, was hier hätte gewesen sein können. Zum Beispiel hätte es bereits ursprünglich die drei Dachgauben geben können, die nun die Transformation des Dachgeschosses in ein Wohngeschoss abbilden. Auch die Vorfenster, wie sie nun auf der ehemaligen Zugangsseite im Norden aufgesetzt sind, wurden nachträglich ergänzt. Material und Konstruktion sind dem 19. Jahrhundert nachempfunden. So hält die zweischichtige Fassade den Motorenlärm, der heutzutage statt des Kutschengeklappers herein klingt, ein wenig auf Abstand.

Die jetzige dreigeschossige Erscheinung des Gesamtvolumens verändert die Proportionen des Hauses. Bereits in den 1950er-Jahren wurde der Garten um mehr als ein halbes Geschoss abgegraben und das Haus so unterhöhlte, dass statt des Hohlraums für Leitungen und Unterlüftung auf der Ebene des Gartens neue Räume unter dem zweigeschossigen Holzhaus entstanden. Diesen Eingriff haben Charles Pictet Architekten zurückgebaut, um ihn anschliessend massiv zu erweitern: Dazu wurden im Innern viele Kubikmeter Beton und die Betonfertigelemente der Treppe entfernt. Die Untergrabung wurde zu einem vollwertigen Geschoss aufgewertet, das nach oben hin mit den belassenen, nur mit einem Anstrich erneuerten Holzbrettern der Deckenverkleidung abgeschliesst.

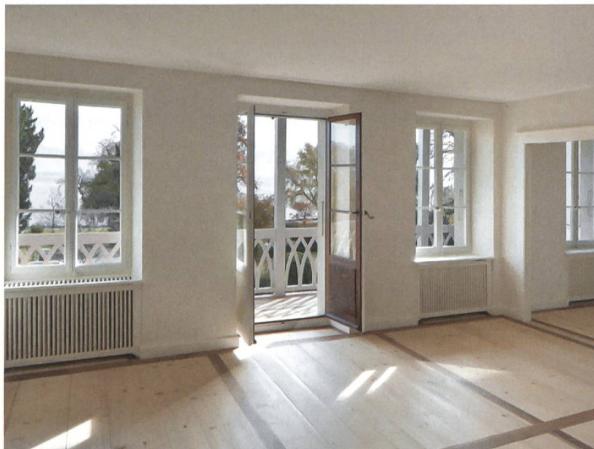
Die grafischen Muster im Parkett betonen die Achsen des Innenausbau. Durch die reduzierte Formensprache bleibt der Boden als hinzugefügtes Bauteil erkennbar.

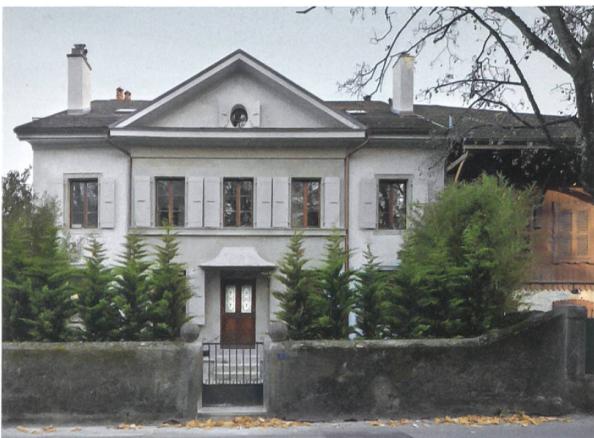
An der klassischen Strassenfassade ist die ursprüngliche Zweigeschossigkeit noch ablesbar. Der ehemalige Haupteingang dient nun als Verbindung von der Strasse zur Küche.

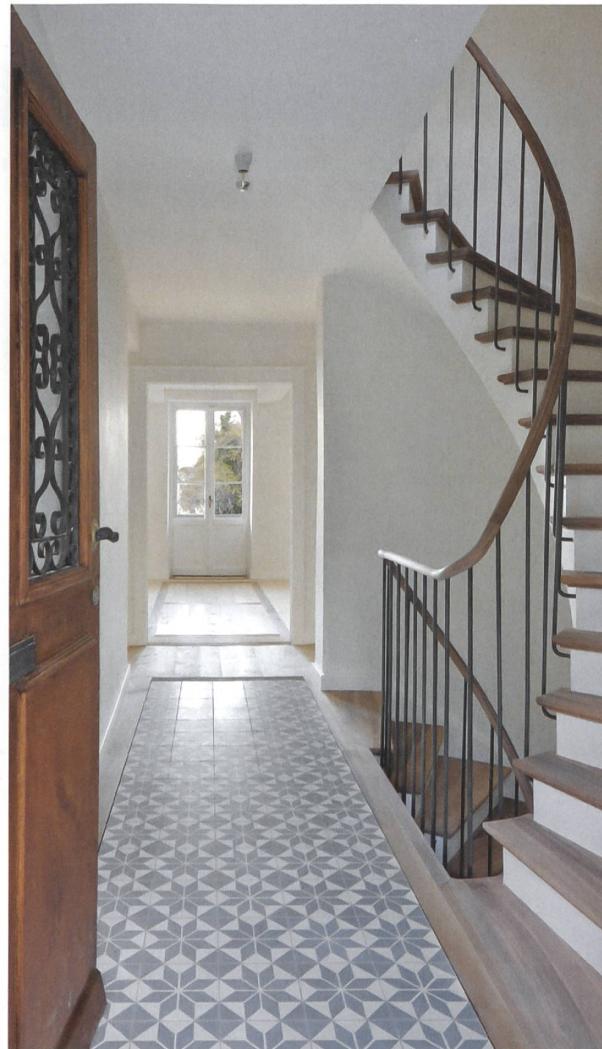
Anhand der schmiedeeisernen Bauteile an der alten Tür und am neuen Geländer wird deutlich, wie Vorgefundenes mit neu Interpretiertem in einen Dialog tritt.
