Zeitschrift: Tec21

BESTANDSPFLEGE

# Vice versa

Bei der Sanierung einer Villa aus dem 19. Jahrhundert am Genfersee arbeitete Charles Pictet fast lautlos und interpretierte dabei vieles neu: Die Eingriffe fügen sich in den Bestand und ergeben ein stimmiges Bild.

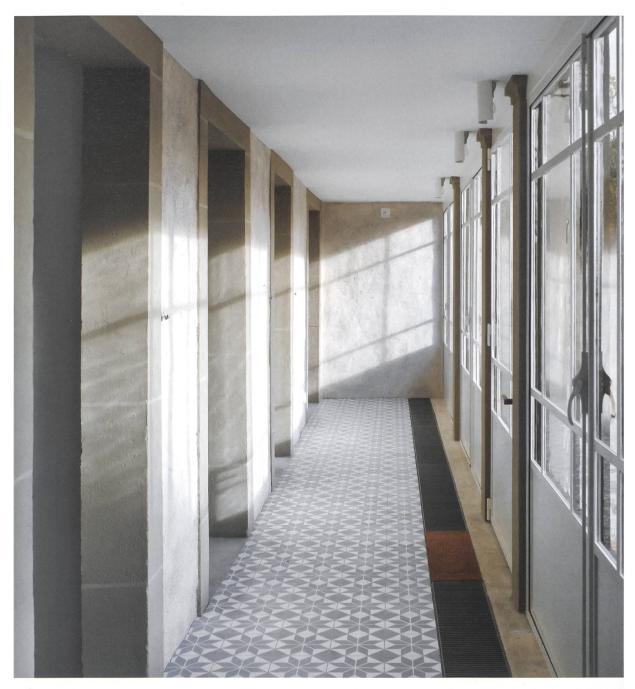
Dem Gartengeschoss ist nicht anzusehen, dass es hinzugefügt wurde. Durch die vorgelagerten Eisentore erhält es den Charakter einer Orangerie. Hier liegt der neue Hauseingang.

Das stimmige Gebäudeensemble, heute bestehend aus dem sanierten Haupthaus und einem neu interpretierten Gartenhaus, wurde im Zuge dieser Renovation in eine neue Ordnung gebracht. Der grundlegendste Eingriff in die Typologie des Hauses war es, die zum Wasser gelegene Rückseite zur eigentlichen Eingangsseite umzudeuten. Die spiegelsymmetrischen Grundrisse um eine zentrale Treppe ermöglichen diesen raffinierten Schachzug, ohne den Charakter der Villa zu schmälern. Der Eingang liegt nun auf der Gartenseite und – entsprechend dem abfallenden Gelände – eine Etage tiefer als zuvor, im neu freigelegten Gartengeschoss.

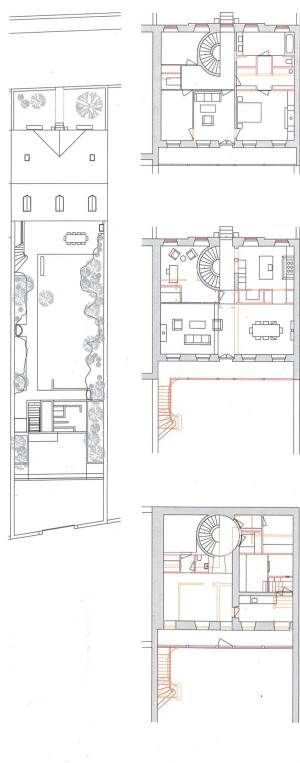
Oben links: Situation, Mst. 1:500.
Rechts, von oben
nach unten: Grundrisse Dachgeschoss, Geschoss
Strassenniveau,
Geschoss Seeniveau, Ansicht,
Mst. 1:300.

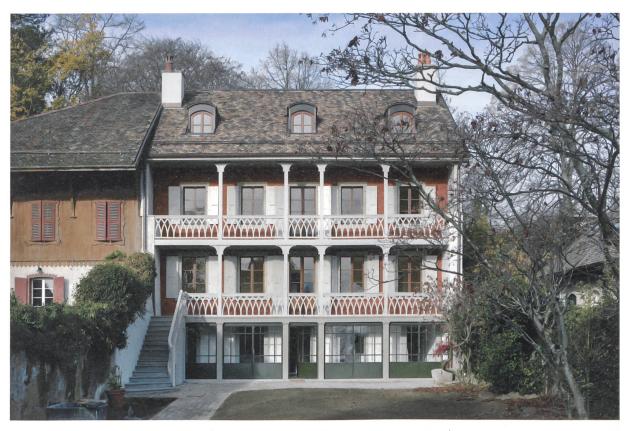
Die vorgelagerte Treppe, das neu ausgebaute Untergeschoss und die Dachgauben geben dem ursprünglichen Bestand eine neue Prägung, ohne den Gesamteindruck grundsätzlich zu verändern.

Die fehlenden Angaben zur originalen Bausubstanz machten das Restaurieren genau wie das Zurückführen in einen angenommenen originalen Zustand zu einem Prozess der Interpretation dessen, was hier hätte gewesen sein können. Zum Beispiel hätte es bereits ursprünglich die drei Dachgauben geben können, die nun die Transformation des Dachgeschosses in ein Wohngeschoss abbilden. Auch die Vorfenster, wie sie nun auf der ehemaligen Zugangsseite im Norden aufgesetzt sind, wurden nachträglich ergänzt. Material und Konstruktion sind dem 19. Jahrhundert nachempfunden. So hält die zweischichtige Fassade den Motorenlärm, der heutzutage statt des Kutschengeklappers hereinklingt, ein wenig auf Abstand.

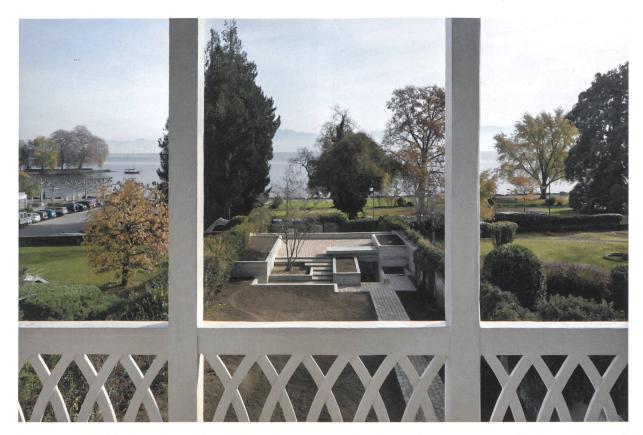
Als ein geducktes Arrangement aus geometrischen Volumen erinnert das Gartenhaus, das den neuen Zugang markiert, an Elemente klassischer Gartengestaltung von Carlo Scarpa.

schen Haus und See lag, ist einem sichtbar zeitgenössischen Gartenhaus gewichen, das ein Portal bildet. Es beherbergt funktionale Bereiche wie die Eingangstreppe und den Fahrzeugunterstand. Das Garagendach ist gleichzeitig die Aussichtsterrasse, von der sich der Genfersee überblicken lässt.

Ein fast über die gesamte Grundstücksbreite messender Betonbalken markiert die Vorderkante der neuen Terrasse. Er nimmt das Spitzbogenornament der hölzernen Balkonbrüstungen des Haupthauses in einem Relief auf. Dieses Motiv wirkt, obwohl in Beton gegossen, keineswegs modern, sondern unterstreicht im synthetischen Geist des Hauses den Gesamteindruck, der ganz dem Erbe des 19. Jahrhunderts verpflichtet ist.

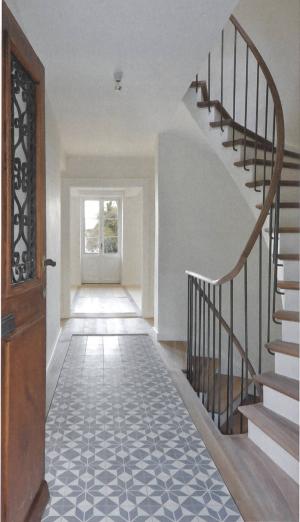
Anhand der schmiedeeisernen Bauteile an der alten Tür und am neuen Geländer wird deutlich, wie Vorgefundenes mit neu Interpretiertem in einen Dialog tritt.
