# Holz wieder entdeckt: Holzkonstruktionen im Wildbachverbau

Zeitschrift: **Tec21**

# Holz wieder entdeckt

Holzkonstruktionen im Wildbachverbau

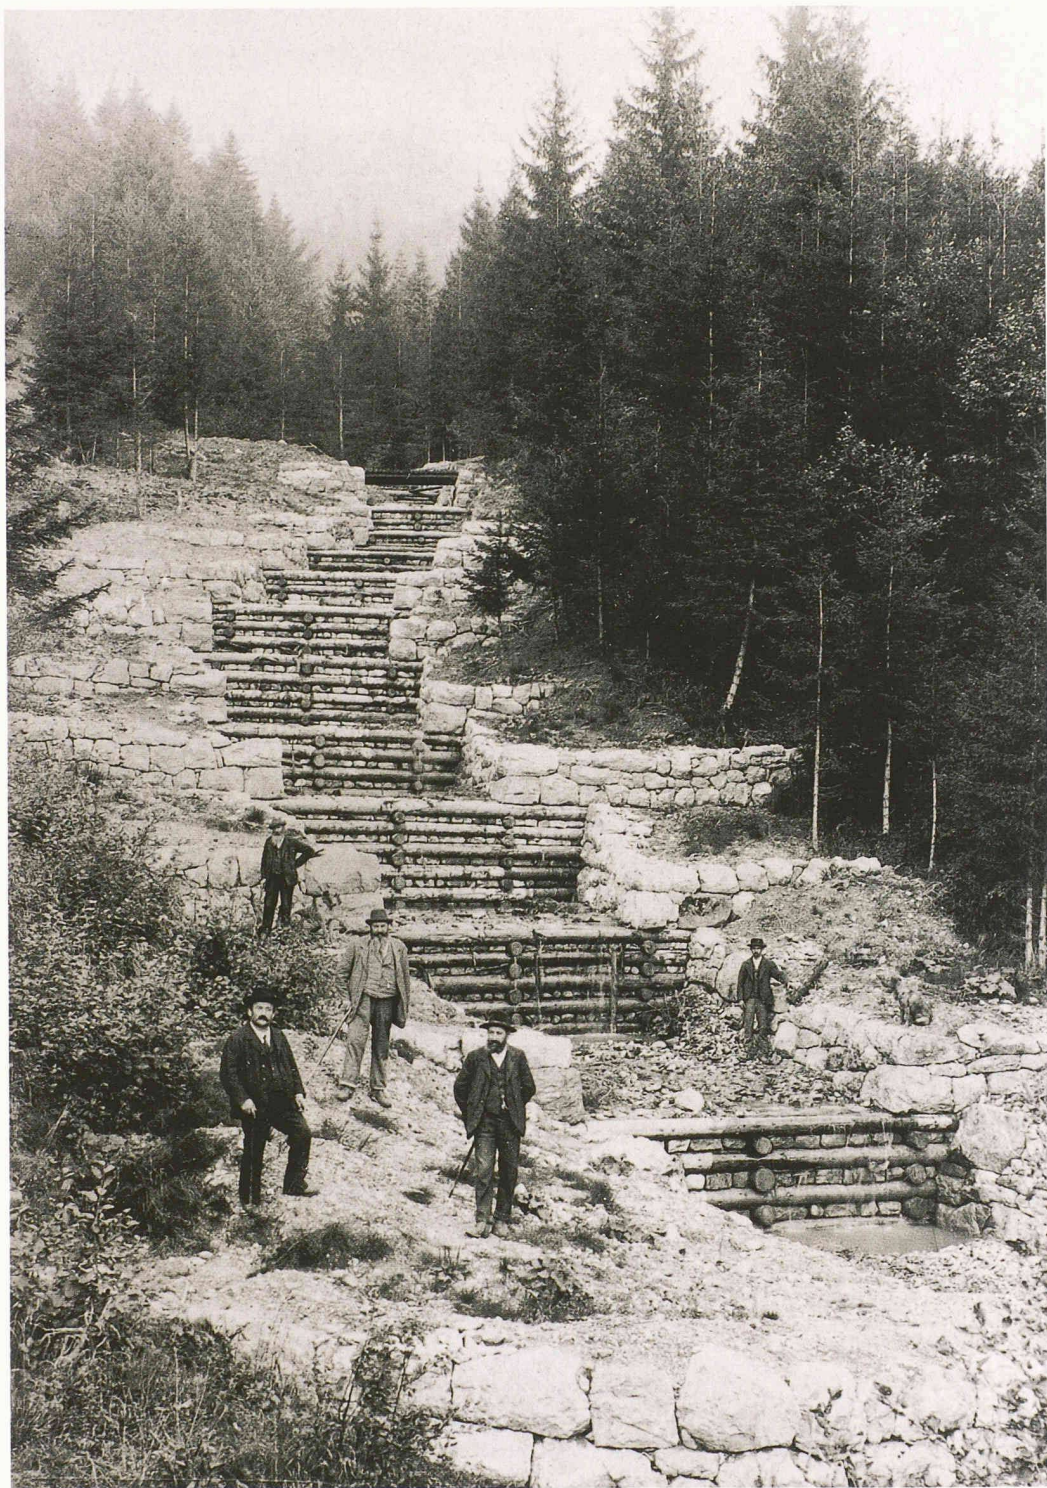
1

Sperrentreppe bei der Fertigstellung 1905  
im Gebiet von Gams SG. (Bild aus «Gamser Wild-  
bäche»)

Von entscheidender Bedeutung für die Verlängerung der Lebensdauer ist handwerkliches Geschick und Erfahrung in der Bauausführung. In einigen Gegenden der Schweiz war anfangs des 20. Jahrhunderts ein grosser Erfahrungsschatz über das Bauen von zweiwandigen Holzkastensperren vorhanden. Im Gebiet der Gamser Wildbäche SG wurden sehr kunstvolle Sperrentreppen aus Fichten- und Tannenholz gebaut, welche Ausfachungen und Längswerke aus Blocksteinen hatten (Bild 1). Solche sorgfältig konstruierten Verbauungen können ein Alter von über 90 Jahren erreichen (Bild 2). Die Lebensdauer kann zusätzlich verlängert werden durch einen zweckmässigen Unterhalt. So lassen sich durch Kontrollgänge, welche periodisch und nach grösseren Niederschlagsereignissen stattfinden, Schäden und Schwachstellen erkennen und beheben, solange sie noch kein grösseres Ausmass angenommen haben. Verschiedene Beobachtungen über den Zustand von Sperren zeigen, dass beispielsweise bei den Sperrenflügeln früher Schäden auftreten als am Sperrenhauptkörper. Durch rechtzeitige Erneuerung von einzelnen Werkteilen kann die Funktionstauglichkeit der Holzsperrre über längere Zeit aufrecht erhalten werden.

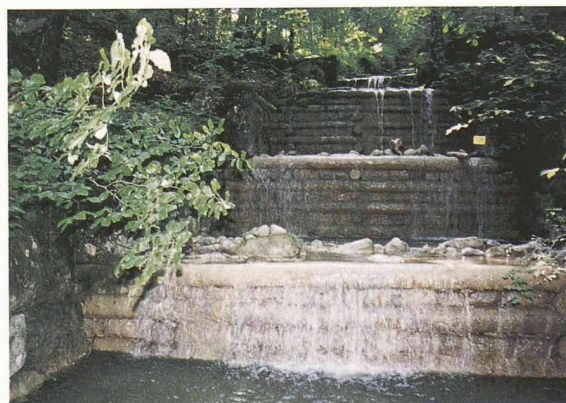
2

Sperre aus Fichten- und Tannenholz im Gebiet der  
Gamser Wildbäche. Das Alter der Sperre beträgt  
über 90 Jahre

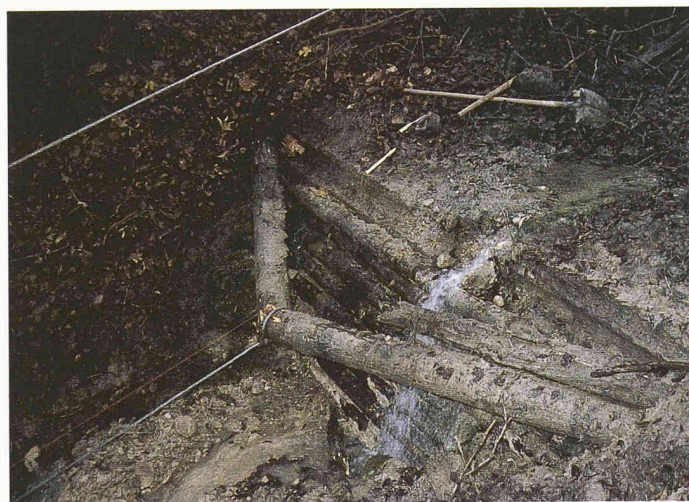
4  
Biegebruchversuch an einer einwandigen Holzsperrung. Das Rundholz ist in Balkenmitte und bei der rechten Einbindung gebrochen (in Fließrichtung betrachtet). Als Kraftquelle diente eine traktorbetriebene Seilwinde

Mit einer weiteren Versuchsanordnung wurde im Gebiet Hirzel ZH an vier rund 50 Jahre alten, einwandigen Sperren aus Fichtenrundholz Biegebruchversuche durchgeführt (Bild 4). Für die Resultatauswertung wurde für das einzelne Rundholz der Grenzwert des Biegemoments beim Bruch (Bruchmoment  $M_{u,eff}$ ) mit dem rechnerischen (elastischen) Biegezugwiderstand des zugehörigen Rundholzquerschnitts  $M_{adm}$  verglichen (Bild 5). Dieser Ansatz wurde gewählt, weil bei einer Belastung bis zum Bruch die Spannungs-Dehnungs-Kurve nur am Anfang der Belastung linear verläuft. Bei höheren Belastungen beginnt sich das Holz plastisch zu verformen und die Spannungs-Dehnungs-Kurve flacht sich ab. Die Untersuchung Hirzel ZH ergab, dass die effektiven Spannungen beim Versagen auf Biegung wesentlich höher waren als die zulässigen Spannungen nach SIA 164, obwohl die Sperre in einem schlechten Zustand war. Dies zeigt, dass Holzkonstruktionen bei der Bemessung nach derzeit gültiger Norm mit vergleichsweise hohen Sicherheitsfaktoren beaufschlagt sind und deshalb in dieser Hinsicht gegenüber Tragwerken aus Stahl oder Stahlbeton vermutlich benachteiligt werden.
