Vollflächig verklebte PVC-Dichtungsbahnen - ein Abdichtungssystem mit Zukunft

Vollflächig verklebte PVC-Dichtungsbahnen – ein Abdichtungssystem mit Zukunft

Im Kanton Graubünden werden Bauwerke unter Terrain seit rund 15 Jahren mit grossem Erfolg mit vollflächig verklebten PVC-Dichtungsbahnen abgedichtet. Mit konsequent durchgeführten Qualitätsprüfungen hat sich dieses System bewährt. Es hat heute einen Standard erreicht, der es für die entsprechenden Bauwerke empfehlenswert macht.

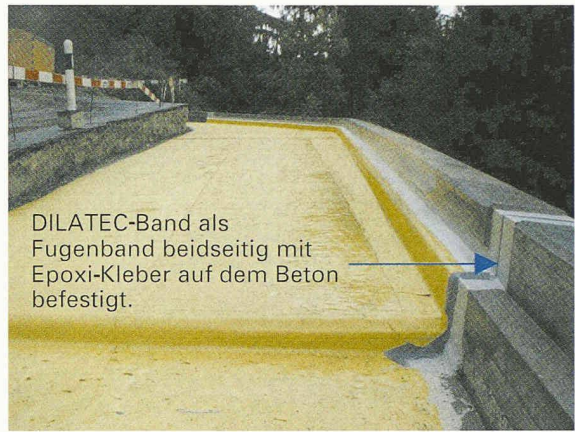
DILATEC-Band
Einseitig mit der Abdichtung
verschweisst.
Einseitig mit Epoxi-Kleber
auf dem Beton befestigt.

DILATEC-Band als
Fugenband beidseitig mit
Epoxi-Kleber auf dem Beton
befestigt.

Abgedichtete Lehnbrücken

Als Beispiel sieht man in Bild 2 abgedichtete Lehnbrücken mit speziellen Details vor dem Einbau der Schutzmatten.

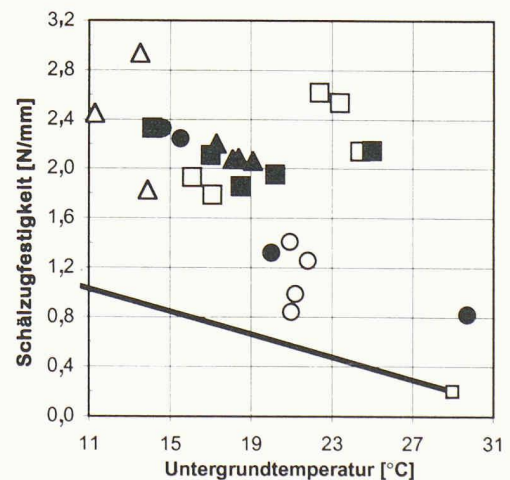
- Anforderung des TBA Graubünden
- ▲ Brücke 1, nach 4 Tagen
- △ Brücke 1, nach 1 1/4 Jahren
- Brücke 2, nach 3 Tagen
- Brücke 2, nach 1 1/4 Jahren
- Brücke 3, Prüfung nach 5 Tagen
- Brücke 3, Prüfung nach 3 3/4 Jahren

Prüfen des Haftverbundes

Selbstverständlich sollte nicht ein System als «Normallösung» verwenden werden, bei dem sich der Verbund nach einer gewissen Zeit löst, und deshalb drängte sich auch eine dementsprechende Überprüfung auf. Neben dem obgenannten Objekt wurden rund ein Jahr nach dem Einbau noch zwei weitere Bauwerke geprüft. Dies war notwendig, da in den Ausschreibungsbedingungen festgelegt ist, dass ein neues System für eine provisorische Genehmigung die Anforderungswerte in Laborversuchen erfüllen muss. Nach dieser provisorischen Genehmigung darf das System versuchsweise eingebaut werden. Es wird darauf geachtet, dass der erste Einbau nur an einem kleineren Objekt erfolgt, bei dem auch eine nachträgliche Kontrolle ohne grosse Mehraufwendungen möglich ist. Falls die Resultate der Prüfungen nach einem Jahr ergeben, dass die in den besonderen Bestimmungen festgelegten Haftzug- und Schälzugwerte erreicht werden, wird dem System eine definitive Genehmigung erteilt, und es wird ab diesem Zeitpunkt ohne Vorbehalte eingesetzt. Auf Grund der Erfahrung und gestützt auf Angaben der Hersteller wird ein Zweikomponentenklebstoff auf der Basis von Polyurethan eingesetzt. Bei normalen Temperaturbedingungen hat dieser innerhalb eines Monats fertig abgebunden, und anschliessend verändert er sich nicht mehr. Auf Bild 3 kann man erkennen, dass zwischen den Prüfergebnissen nach zwei bis drei Tagen und jenen nach einem bis vier Jahren kein signifikanter Unterschied besteht. Dies ist umso erfreulicher, da diese Prüfungen nicht an Laborproben, sondern auf der Baustelle durchge-

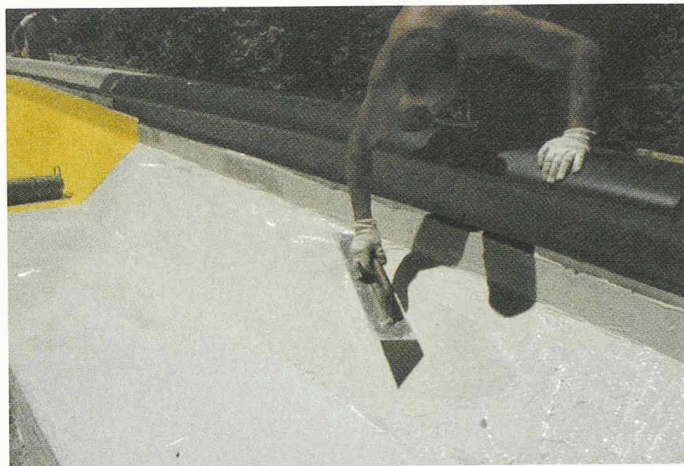
7

Einbau der vollflächig verklebten PVC-Dichtungsbahn
