# Reussbrücke Wattingen: Verstärkungsmassnahmen infolge Lawineneinwirkung

## Reussbrücke Wattingen: Verstärkungsmassnahmen infolge Lawineneinwirkung

**Die statische Überprüfung und Beurteilung der Reussbrücke Wattingen im Zug der Instandsetzungsmassnahmen an der A 2, Wassen-Schöni, ergab, dass der Lastfall Lawineneinwirkung bei der Projektierung der Brücke nicht genügend berücksichtigt worden war. Aufgrund der grossen Lawinenniedergänge 1981 und Februar 1999 drängte sich eine Neubeurteilung des Bauwerks bezüglich Lawinengefährdung auf.**

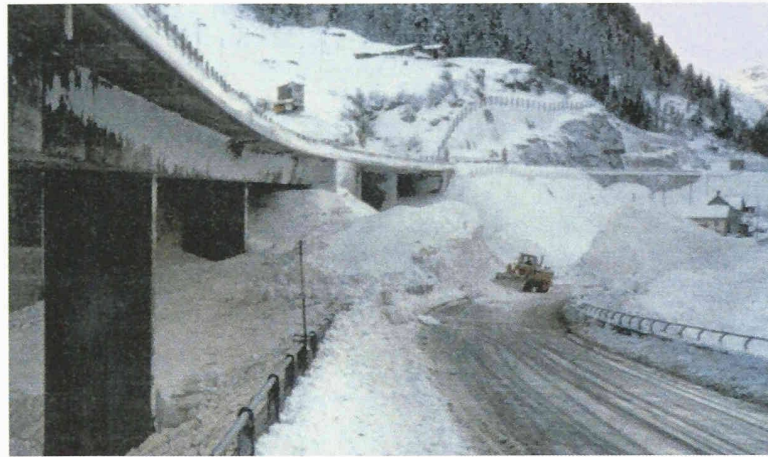
Die Beurteilung der Lawinengefährdung der Brücken erfolgte erstmals im Jahre 1998, basierend auf den im Zeitraum von 1982 bis 1997 dokumentierten Lawinenniedergängen (Bild 1).
