Brandschutz einer Tiefgaragendecke

M. Dietrich, Chemiker HTL, Sika Schweiz AG

Im Rahmen der Gesamterneuerung der Überbauung «Im Schwyler» in Stäfa empfahl das Bauingenieurbüro den Zustand der Tiefgarage zu überprüfen. Messungen der Betonüberdeckung der Bewehrung ergaben, dass die mittlere Betonüberdeckung der Bewehrung der Decke und Unterzüge nur 15 mm beträgt. Um den erforderlichen Feuerwiderstand von R30 zu erreichen schreibt die SIA 262 eine minimale Betonüberdeckung von 20 mm vor. Zur Korrektur der ungenügenden Betonüberdeckung wurde der Brandschutz-Spritzputz Sika-Cafco® 300 eingesetzt.

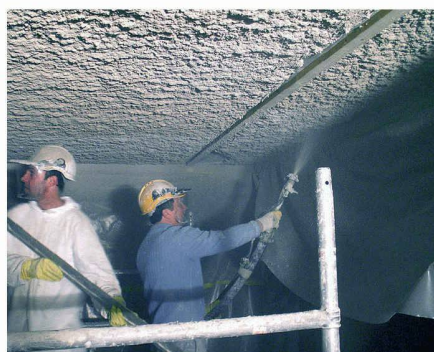
Verarbeitung von Sika-Cafco® 300 im Nassspritzverfahren.

Vor der Applikation des Brandschutz-Spritzputzes wurde die Betonoberfläche gründlich gereinigt, danach wurde der einkomponentige Haftvermittler mit Wasser verdünnt und mittels Roller aufgetragen. Der Haftvermittler soll bei der Applikation des Brandschutz-Spritzputzes klebrig sein, daher muss sowohl der minimalen wie auch der maximalen Trocknungszeit Aufmerksamkeit geschenkt werden. Der Brandschutz-Spritzputz Cafco® 300 wurde in einem Horizontal-Zwangsmischer mit Wasser gemischt. Wichtig ist die Kontrolle der Dichte. Diese wird mit Messbecher und Waage ermittelt. Die Wassermenge und die Mischzeit wurden auf eine Dichte von 670 – 770 kg/m³ eingestellt. Der Materialauftrag erfolgt im Nassspritzverfahren mit den mörtelüblichen Geräten (wie z.B. Vario Plus der Firma Wilcowa AG). Die verlangte Gesamtschichtdicke von 30 mm wurde in drei Arbeitsgängen appliziert, wobei v.a. bei der ersten Lage (ca. 10 mm Schichtdicke) eine gute Austrocknung von grosser Bedeutung war.

Dazu mussten Zwangstrockner installiert werden. Mit der zweiten Lage, die ebenfalls spritzroh belassen wurde, erhöhte man die Schichtstärke auf 20 mm. Zur Kontrolle der Schichtstärke wurden vorgängig Dachlatten (20 mm) angebracht. Als alternatives Kontrollinstrument könnten auch Einstechnadeln verwendet werden. Abschliessend wurde die letzte Lage von 10 mm aufgetragen und geglättet.
