# Erfrischendes Baudenkmal

Zeitschrift: **Tec21**

# ERFRISCHENDES BAUDENKMAL

Das Freibad Seebach war in die Jahre gekommen. Die Architekten Hermann Kohler und Enrico Ilario erneuerten die Technik, sanierten die Gebäude und frischten die gesamte Anlage auf. Die ist nun zeitgemässes Freibad und junges Baudenkmal in einem.

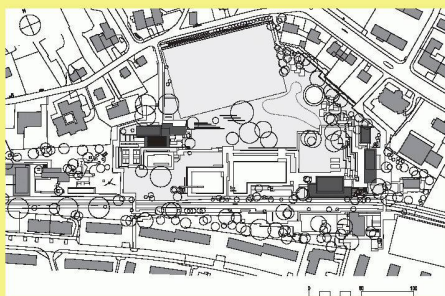
01 Situation, links das ehemalige Restaurant, heute Sportgarderobengebäude, in der Mitte das Schwimmbecken mit Garderobengebäude und rechts das Dienstgebäude und der Eingang  
(Pläne: Architekten)

Das Freibad besteht aus drei Schwimm-, einem Planschbecken und vier Gebäuden: einem Dienstgebäude am Eingang mit separater Dienstwohnung, dem benachbarten Garderobengebäude sowie dem ehemaligen Restaurant am anderen Ende des Bades mit Sportgarderoben und einem Anbau für die Filteranlage. Die Häuser huldigen einer materialbetonten Sachlichkeit. In den Worten ihres Architekten sind sie «dem Zweck der Anlage entsprechend architektonisch einfach gehalten und in robusten Materialien ausgeführt» – eine unaufgeregte Architektur, wie man sie heute wieder schätzt. Auskragende Flachdächer mit stark in Erscheinung tretenden Betonrippen prägen ihre horizontale Erscheinung. Die darunter liegenden Fassaden sind entweder aus Sichtbackstein oder aus rötlichem Sipholz. Der nach Norden ansteigende Rasen der Anlage ist weich moduliert und von einzelnen Bäumen und horizontalen Betonbändern durchsetzt.

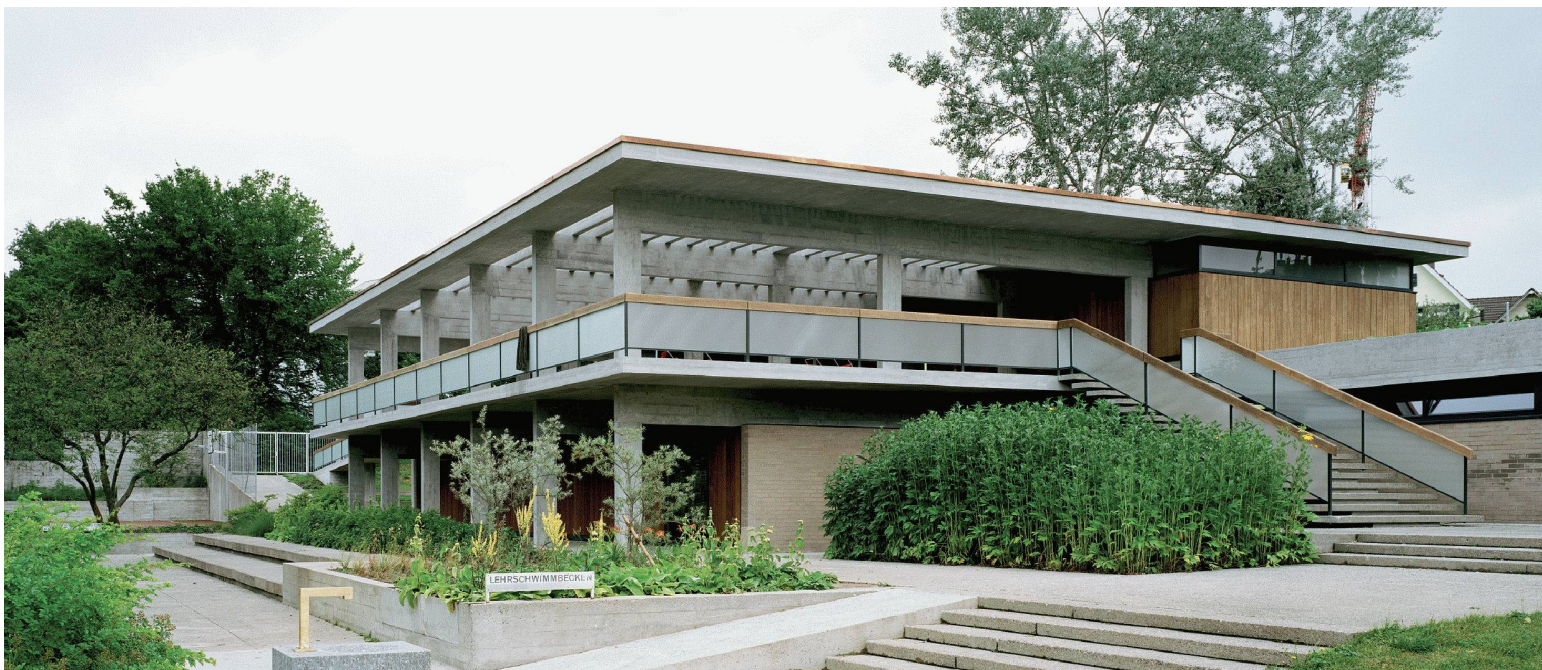
02 Sportgarderobengebäude (Bilder: Georg Aerni)  
03 Die einstige Restaurantterrasse wurde zur Liegefläche

Im Winter 2005/06 folgten die Massnahmen an den Gebäuden. Die Betonoberflächen sämtlicher Häuser wurden saniert, die Backsteinwände sowie die wertvolle Holzverschalung gründlich gereinigt und teilweise ergänzt. Die Nutzungen der Gebäude veränderten sich zum Teil stark. Den bereits provisorisch eingerichteten Verpflegungskiosk am Eingang erweiterte man mit moderner Küchentechnik und einer WC-Anlage. Er ersetzt nun definitiv das ehemalige Selbstbedienungsrestaurant im Obergeschoss des Sportumkleidegebäudes im hinteren Teil der Anlage. Das Restaurant wurde dort zu wenig frequentiert, weshalb an dessen Stelle nun weitere Saisonkabinen eingebaut wurden. Die einstige Restaurantterrasse wurde zur Liegefläche – die darüber liegenden Sonnenschutzlamellen aus Beton nehmen nun auch den ehemals geschlossenen Teil des Daches ein. Im Geschoss darunter wurden die Sammelgarderoben zu einem Spiel- und Sportraum hinter einer Faltschiebewand umgebaut – der Bedarf an Umkleiden hat sich im Laufe der Zeit mehr und mehr reduziert.

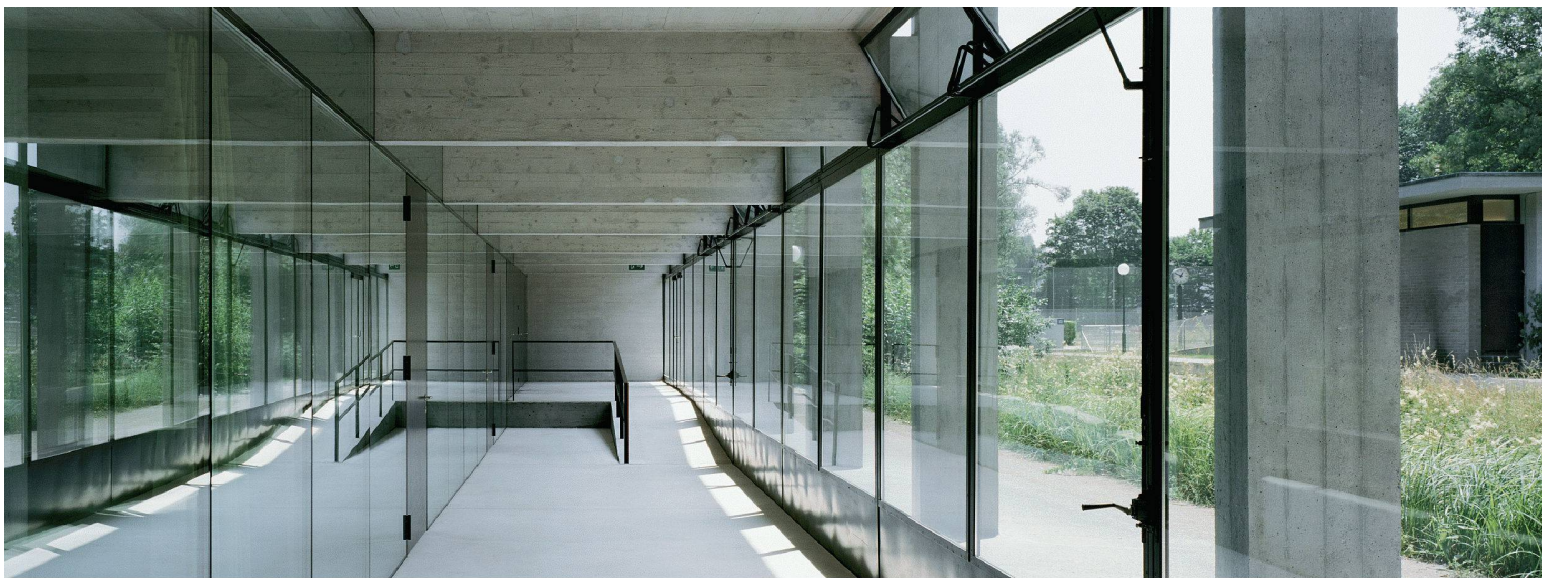
09 Entree des Mehrzweckraumes

Das zeigt auch der grösste Eingriff in die historische Anlage im unteren Geschoss des Garderobengebäudes. Die Männer teilen sich nun mit den Frauen die obere Etage. Ihre ehemalige Umkleide im Untergeschoss steht nun als Mehrzweckraum der Öffentlichkeit das ganze Jahr über zur Verfügung, was auch im Winter zur Belebung dieses sozial nicht ganz einfachen Ortes beiträgt. Sein Zugang befindet sich ausserhalb des Bades: ein ehemaliger Serviceweg entlang des Katzenbaches. Die einstige Werkstatt ist nun ein Entree mit WC und durch eine innere Glasfront vom frei teilbaren Raum getrennt. Schwarze Platten an den Wänden und naturbelassener Steinholzbelag kontrastieren mit den gelbgrünen Vorhängen, die für gute Akustik und Intimität sorgen – hier zeigt sich der neue Eingriff in zeitgemässer Frische. In der hallenartigen Garderobe darüber scheint sich dagegen kaum etwas verändert zu haben: Die hölzernen Umkleidekabinen wurden leicht erhöht, einige Schliessfächer vergrössert und der Dusch- und WC-Bereich erneuert.

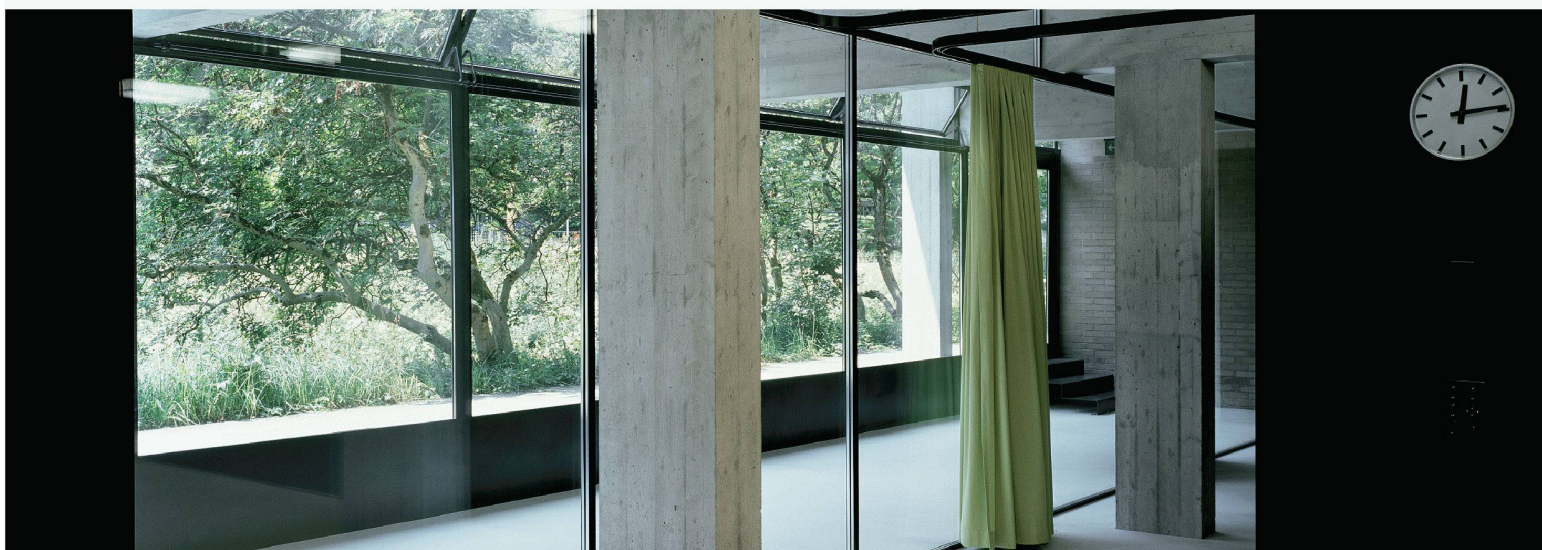
10 Mehrzweckraum im Untergeschoss des Garderobengebäudes
