Kolonie im Wandel

Zeitschrift: **Tec21**

Heft 6: **Denkmäler sanieren**

KOLONIE IM WANDEL

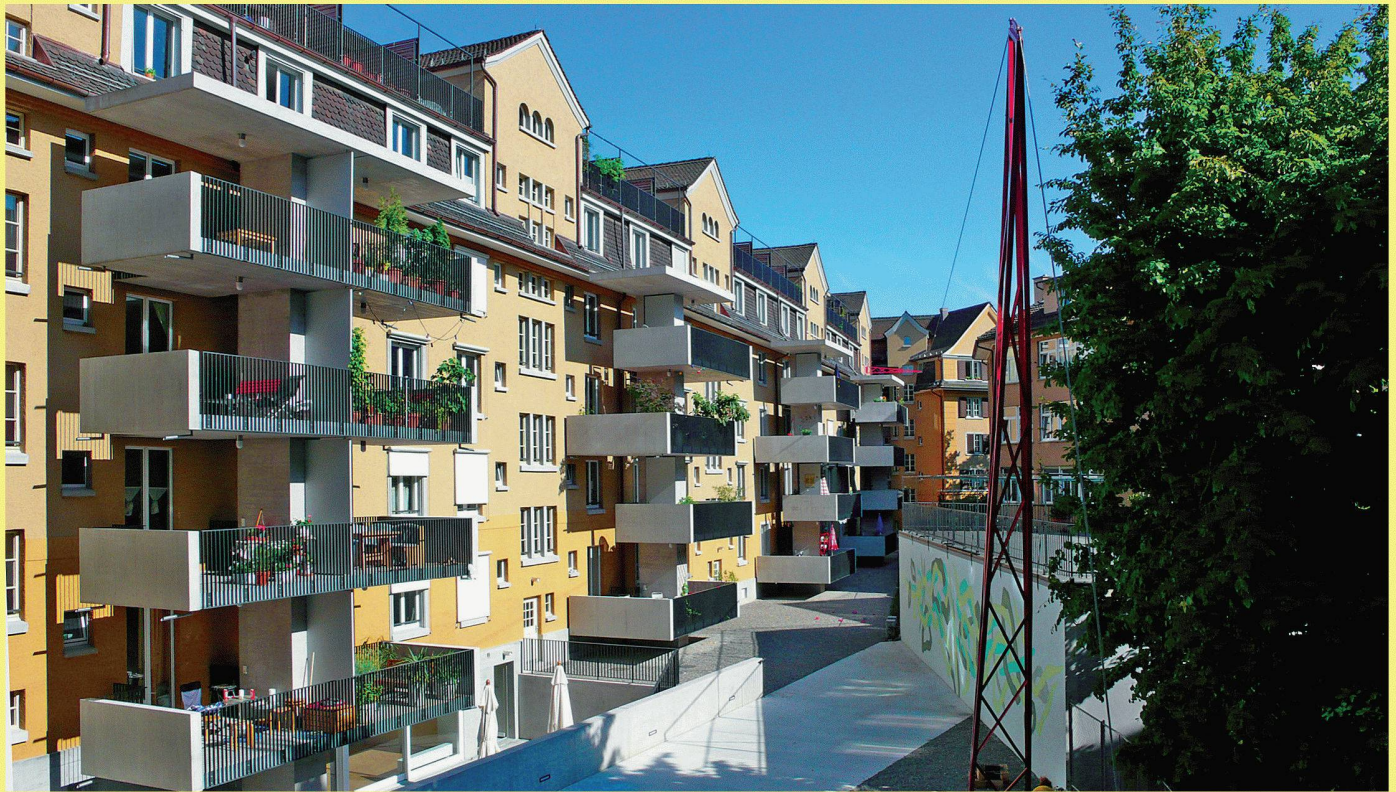
01 Wohnkolonie «Industrie 1», Hofansicht nach dem Umbau (Bild: Pfister Schiess Tropeano Architekten AG / Selami Sahin)

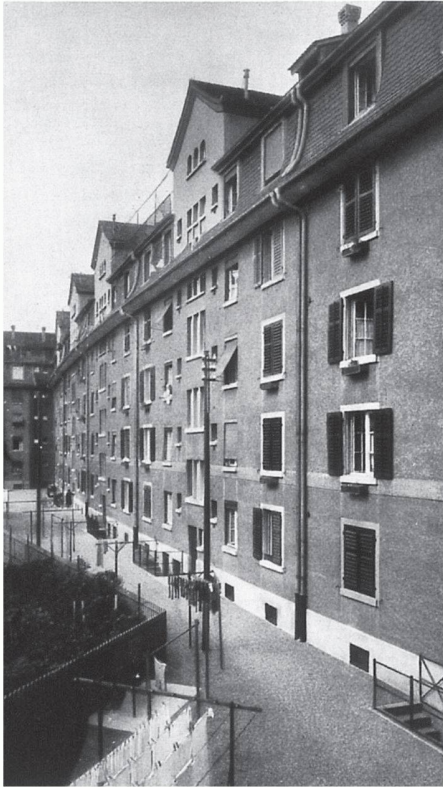
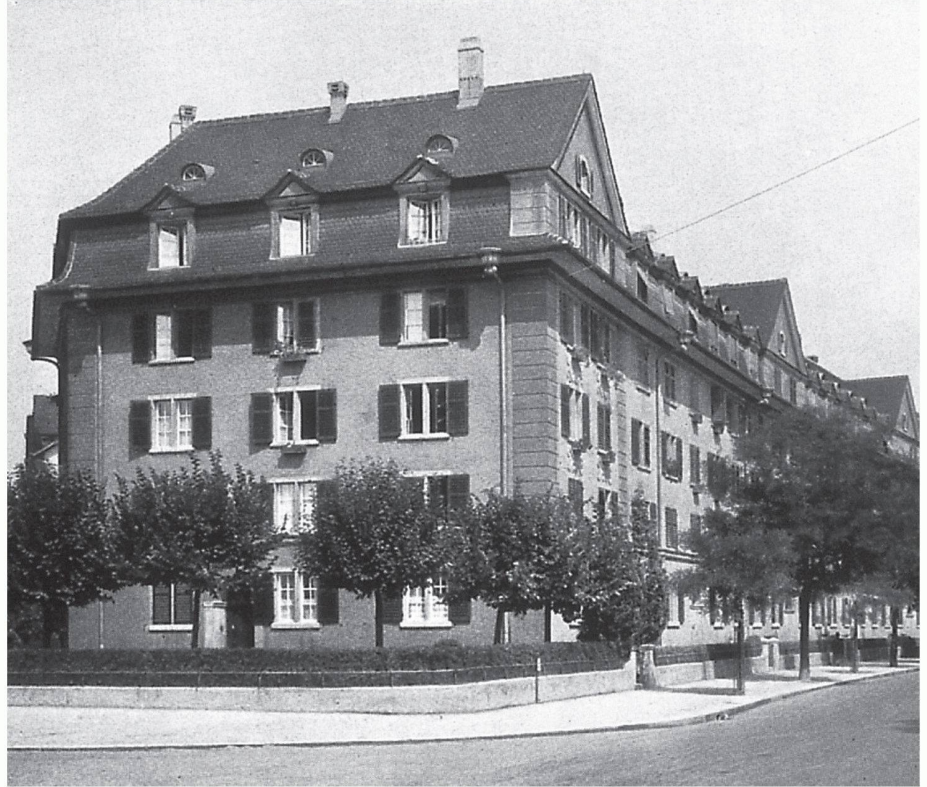
02+03 Hof- und Strassenansicht 1935. Die Wohnkolonie «Industrie 1» wurde 1913–1945 im Auftrag der BEP von den Architekten Eduard Hess und Peter Giumini erbaut, heute ist sie im kommunalen Inventar für schützenswerte Bauten aufgeführt (Bilder: «25 Jahre Baugenossenschaft des eidgenössischen Personals Zürich 1910–1935», interne Publikation)

Die Kolonie «Industrie 1» der BEP befindet sich im Zürcher Kreis 5 an der Röntgenstrasse. Erbaut wurde die quartertypische Blockrandbebauung zwischen 1913 und 1915. Die Architekten Eduard Hess und Peter Giumini errichteten das markante Volumen im moderaten Reformstil der Zeit auf dem Trasse der einstigen Nordostbahn. Die fünfstöckige Zeile, deren leichte Krümmung sich in acht Häuser gliedert und zum Röntgenplatz hin eine Frontseite ausbildet, stellte seinerzeit einen Massstabssprung innerhalb der Struktur des Arbeiterquartiers dar. Die Genossenschaft war sich bewusst, dass die Sanierung grösstmögliche Sorgfalt erfordert. Sie schrieb deshalb 2003 einen Studienauftrag aus. Die Jury mit Beteiligung der städtischen Denkmalpflege erkor den Vorschlag von Pfister Schiess Tropeano & Partner Architekten zur Ausführung.

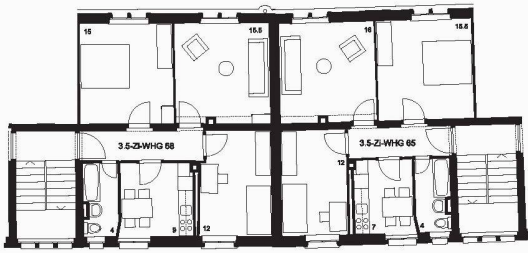
10+11 Wohnungsgrundrisse Mst. 1:33 vorher – nachher: Nach der Zusammenlegung von zwei kleinen Wohnungen zu einer grossen blieb die Lage von Küche und Bad weitgehend unverändert, der Wohnbereich befindet sich neu auf der Hofseite

Die Architekten organisierten die Grundrisse neu. Die Wohnflächen erfuhren eine substanzielle Vergrösserung, indem die nicht tragenden Brandmauern teilweise entfernt und zwei Kleinwohnungen aus jeweils benachbarten Häusern zu einer grossen vereint wurden. Viele der neuen Wohnungen erschliessen sich nun von zwei Treppenhäusern. In einer geschickten Neuinterpretation zonierten die Architekten die Wohnungen in einen öffentlichen Wohn- und einen intimeren Zimmerbereich. Ersterer findet sich hofseitig: Durch die Entfernung der Korridorwand und der Brandmauer präsentiert er sich als grosszügig kombinierter Wohn- und Essraum mit integrierter Küche. In der ursprünglichen Zellenstruktur zur verkehrsberuhigten Röntgenstrasse befinden sich nun sämtliche Schlafräume. Atmosphärisch, handwerklich und auch räumlich zeichnen sich die Wohnungen durch eine hohe emotionale Komponente aus, wie sie gerade in Neubauten oft fehlt. In der stimmungsvollen Innenraumgestaltung behaupten sich sorgsam restaurierte Teile wie das Holzwerk in einer neuen Grundrisskonfiguration. Zur spannungsreichen Dialektik von Alt und Neu gehören die Verwendung von zeitgenössischen Materialien – wie Eichenparkett in den Wohnbereichen, farbige Linoleumböden in den Zimmern und Steinzeugbeläge in den Nasszellen – sowie die massgeschneiderten Schreinerarbeiten für die Küchen, Bäder und Einbauschränke. Die hinsichtlich Farben und Oberflächen im Sinne der Entstehungszeit wiederhergestellten Treppenhäuser lassen den Kraftakt nicht erahnen, der nötig war, um die unterschiedlichen

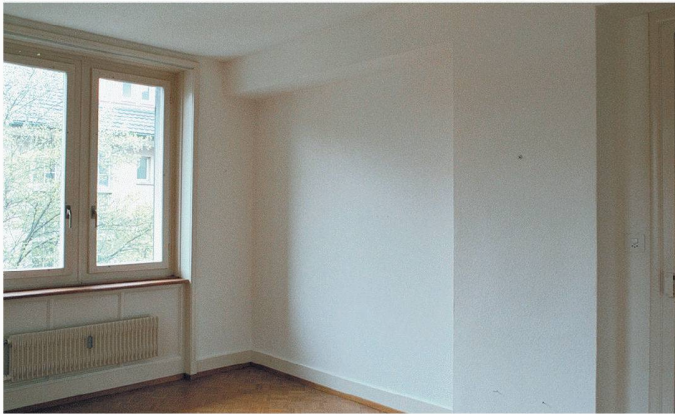
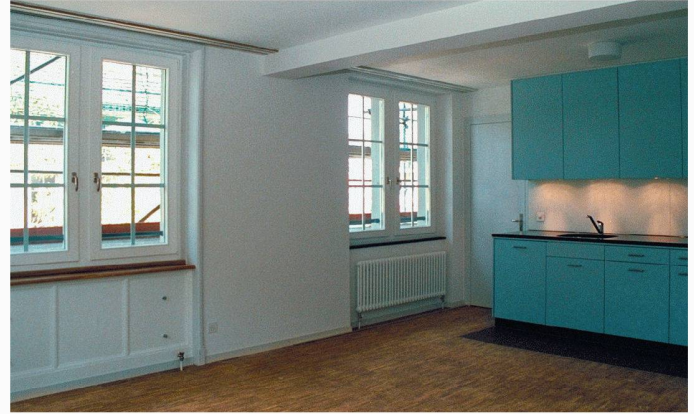
12+13 Innenansichten vorher – nachher: Die Brandmauer zwischen den Wohnungen wurde partiell abgebrochen, die Fenster entsprechend dem Urzustand wieder mit Sprossen versehen (Bild: Pfister Schiess Tropeano Architekten AG)
