Zeitschrift: **Tec21**

# GRÜNE LUNGE

Der innerstädtische Grünraum, zwischen dem Bahnhof und dem Bäderquartier gelegen, umspannt das Kurtheater und das heutige Grand Casino in Baden. In den letzten Jahren wurde der Kurpark zwar gepflegt, auf tief greifende Unterhaltsmassnahmen hat man jedoch verzichtet. Nun wurde die erste Etappe des von Schweingruber Zulauf Landschaftsarchitekten erarbeiteten Idealplans umgesetzt. Eröffnet wird der sanierte Kurpark Ende Juni 2009.

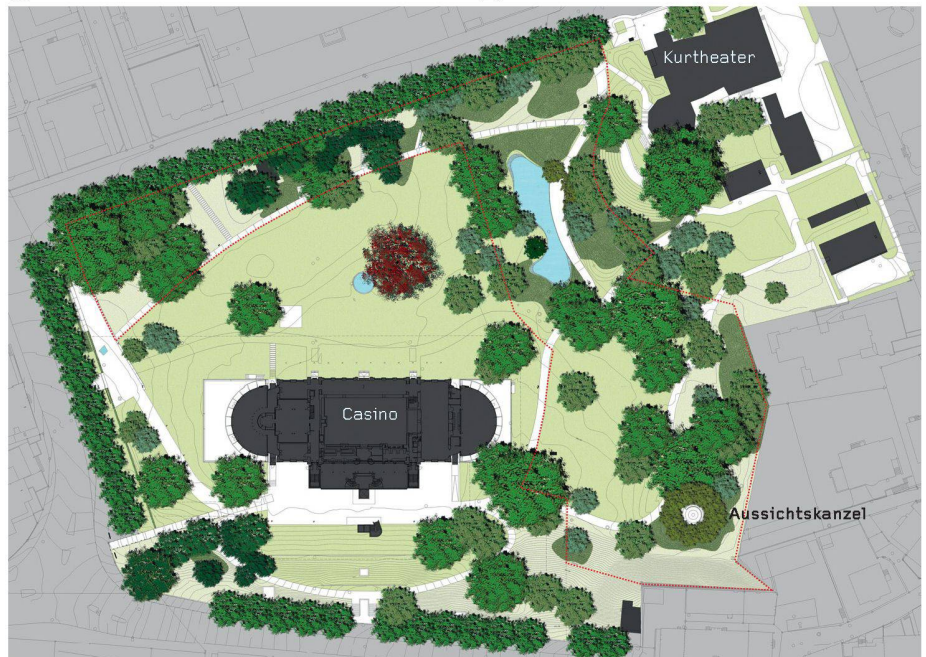
05 Lageplan des Kurparks Baden: Die 1. Etappe des Idealplans wurde umgesetzt. In weiteren Etappen ist zum Beispiel vorgesehen, Gebäude wie das Gärtnerhaus neben dem Kurtheater abzubauen und den Park zu vergrössern. Ob und wann dies geschieht, hängt von angrenzenden Bauvorhaben wie beispielsweise dem Bau des Stadtcasino-Annexes ab (Plan: Schweingruber Zulauf Landschaftsarchitekten)

Der Kurpark wurde in der zweiten Hälfte des 19. Jahrhunderts angelegt. Die damalige Anlage war durch einen Eisenzaun auf Granitsockel und eine Kastanienbaumreihe abgeschlossen. Im Inneren befanden sich eine reichhaltige Bepflanzung<sup>1</sup>, ein unregelmässig dichtes Wegnetz, Pavillons sowie ein Schwanen- und Ententeich. Zwischen 1940 und 1980 wurde das Erscheinungsbild wesentlich verändert. In den vergangenen Jahrzehnten wurde der Park zwar unterhalten und gepflegt, der notwendigen Erneuerung der Pflanzungen sowie der Möblierung wurde hingegen wenig Aufmerksamkeit geschenkt. Schweingruber Zulauf Landschaftsarchitekten erarbeiteten 1993 den bis heute gültigen Idealplan als Grundlage für eine Sanierung des Kurparks. Die erste Etappe wurde nun umgesetzt. Sie umfasste vordringlich eingestufte Massnahmen wie die Intensivierung von Pflege und Unterhalt, Rodung kranker Bäume, Auslichtung zu dichter Pflanzenbestände und Neupflanzungen<sup>2</sup>. Weitere Bestandteile dieser Etappe waren der Abbruch und Ersatz des Weihers sowie die Neugestaltung einer Aussichtskanzel. Ob weitere im Idealplan vorgesehene Etappen realisiert werden, hängt von angrenzenden Bauvorhaben im Bereich Kurtheater oder Bäderstrasse ab.
