Zeitschrift: **Tec21**

SEILEN STATT FLIEGEN

Bei Bauprojekten an alpinen Standorten ist die Materiallogistik eine Herausforderung. Helikoptertransporte scheinen die naheliegende und einzige Lösung zu sein. Doch Materialseilbahnen bieten als Transportmittel und für die Montage eine finanziell und bauphysikalisch interessante Alternative, vor allem wenn grosse Mengen Baumaterial transportiert werden müssen wie beim Bau der neuen Spitzmeilenhütte in den Flumserbergen SG.

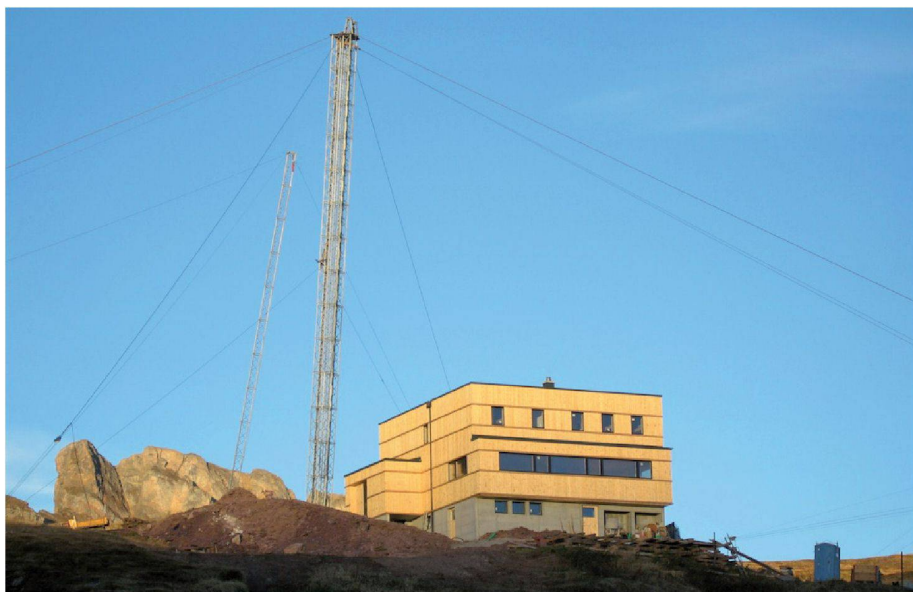
02 Die neue Spitzmeilenhütte mit dem Schwenkmast der Materialtransportbahn

Nach einer sorgfältigen Abwägung der Vor- und Nachteile sowie der Kosten eines Helikopter- oder Materialseilbahneinsatzes fiel der Entscheid zu Gunsten der Seilbahn mit einer Nutzlast von 3t. Der topografisch günstige Gebäudestandort an einer exponierten Geländekante (Abb. 2) und die bestehende Zubringerstrasse zur Talstation (Abb. 4) ergaben ideale Voraussetzungen für die Materialseilbahn. So konnte trotz des häufig schlechten Wetters im Sommer 2007 der Materialtransport stets aufrechterhalten werden.

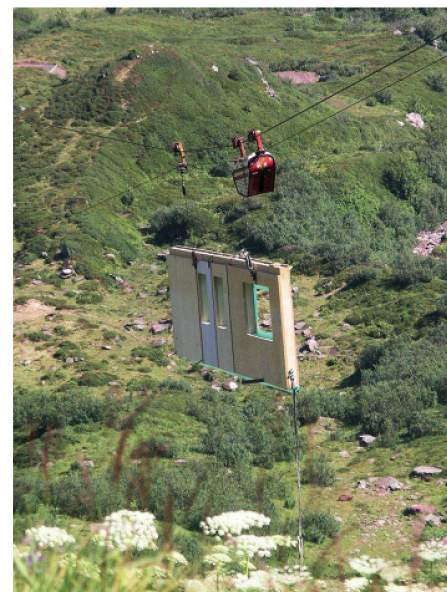
03 Die bis zu 13 m langen vorgefertigten Wandelemente wurden mit einem Nachläufer transportiert, damit die Bodenfreiheit über der Geländekante vor der Hütte eingehalten werden konnte. Für einen optimalen Personaleinsatz und wegen der unbeständigen Witterung wurden alle Holzelemente pro Geschoss vor Montagebeginn zur Baustelle transportiert und zwischengelagert; die Montage erfolgte dann in kurzer Zeit

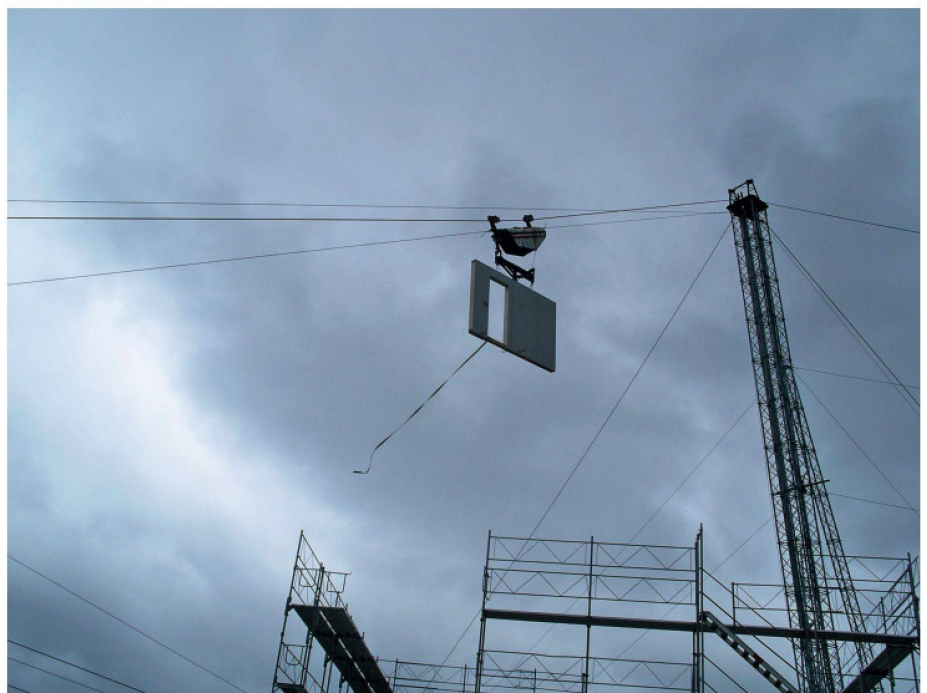
05 Einsatz der Materialseilbahn bei starkem Wind (Foto: Rolf Bachofner)
