# Auf engem Raum

Autor(en): **Dietsche, Daniela**

Zeitschrift: **Tec21**

Band (Jahr): **136 (2010)**

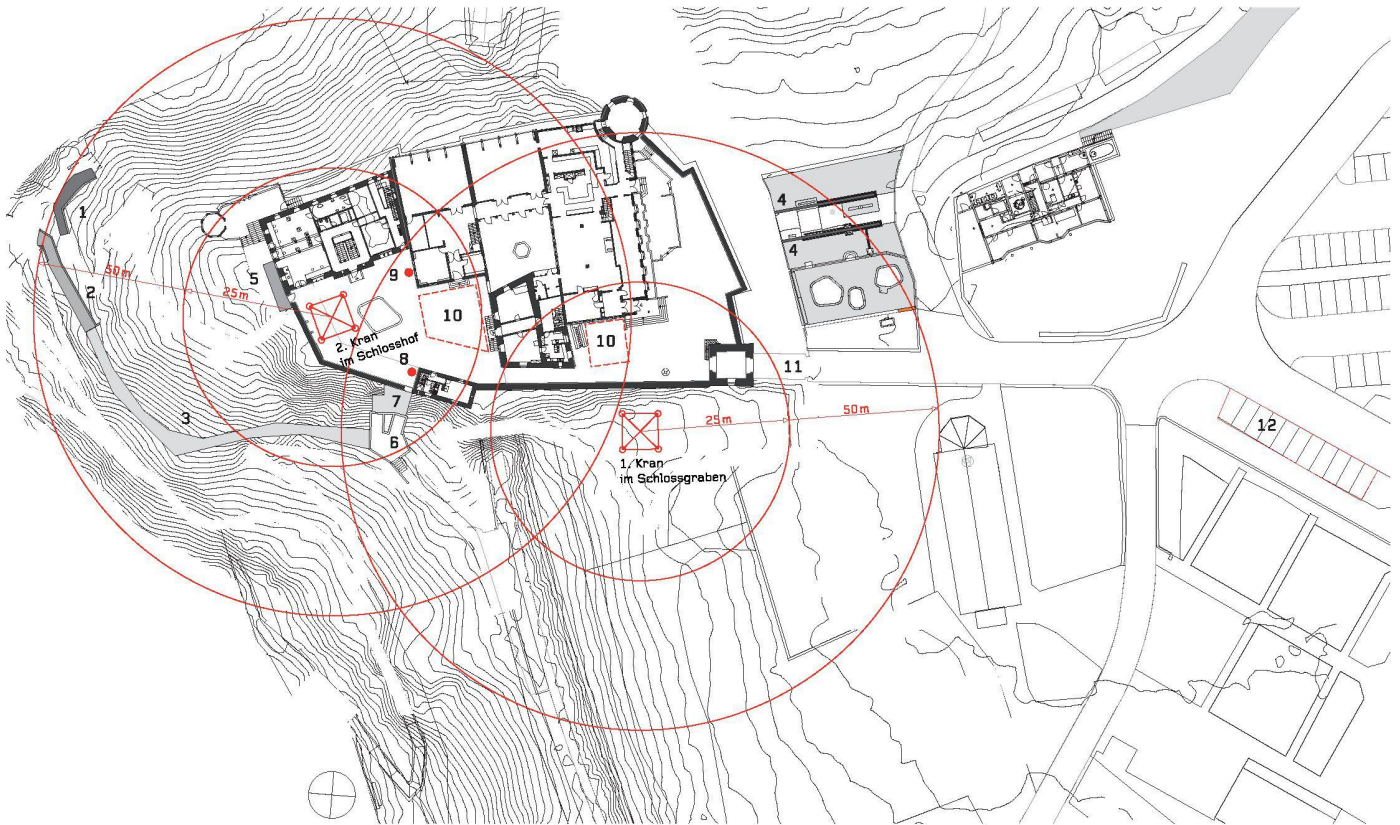
#### 01 Situationsplan der Baustelleninstallationen

- 1 Oberes Belvedere
- 2 Unteres Belvedere
- 3 Belvederesteg
- 4 Stützmauern Kinderspielplatz
- 5 Beginn Rundgang
- 6 Lift
- 7 Plattform Station Schlosshof  
(Schluss Rundgang)
- 8 Wasseranschluss
- 9 Elektroanschluss
- 10 Zwischenlager
- 11 Holzbrücke
- 12 Lagerplatz (auf bestehendem Parkplatz)  
(Plan: Ernst Basler und Partner)
