**Zeitschrift:** Tec21  
**Herausgeber:** Schweizerischer Ingenieur- und Architektenverein  
**Band:** 136 (2010)  
**Heft:** 46: Sturzgefahr am Lopper

**Artikel:** Am hängenden Seil  
**Autor:** Bossart, Pirmin  
**DOI:** <https://doi.org/10.5169/seals-130744>

# AM HÄNGENDEN SEIL

Am Loppornordhang ist eine Plattform – einem Adlerhorst gleich – auf mächtigen Stützpfeilern in die steil abfallende Felswand namens Reigeldossen gebaut. 230 m weiter unten schimmert der Vierwaldstättersee. Die Pontonbrücke, die Hergiswil und Stansstad provisorisch verbindet, liegt wie eine Perlenkette im blauen Wasser. Aber es ist kein Aussichtspunkt zum Verweilen, sondern eine Baustelleninstallation für umfangreiche Felsicherungsarbeiten zum Schutz der darunterliegenden Kantonsstrasse.

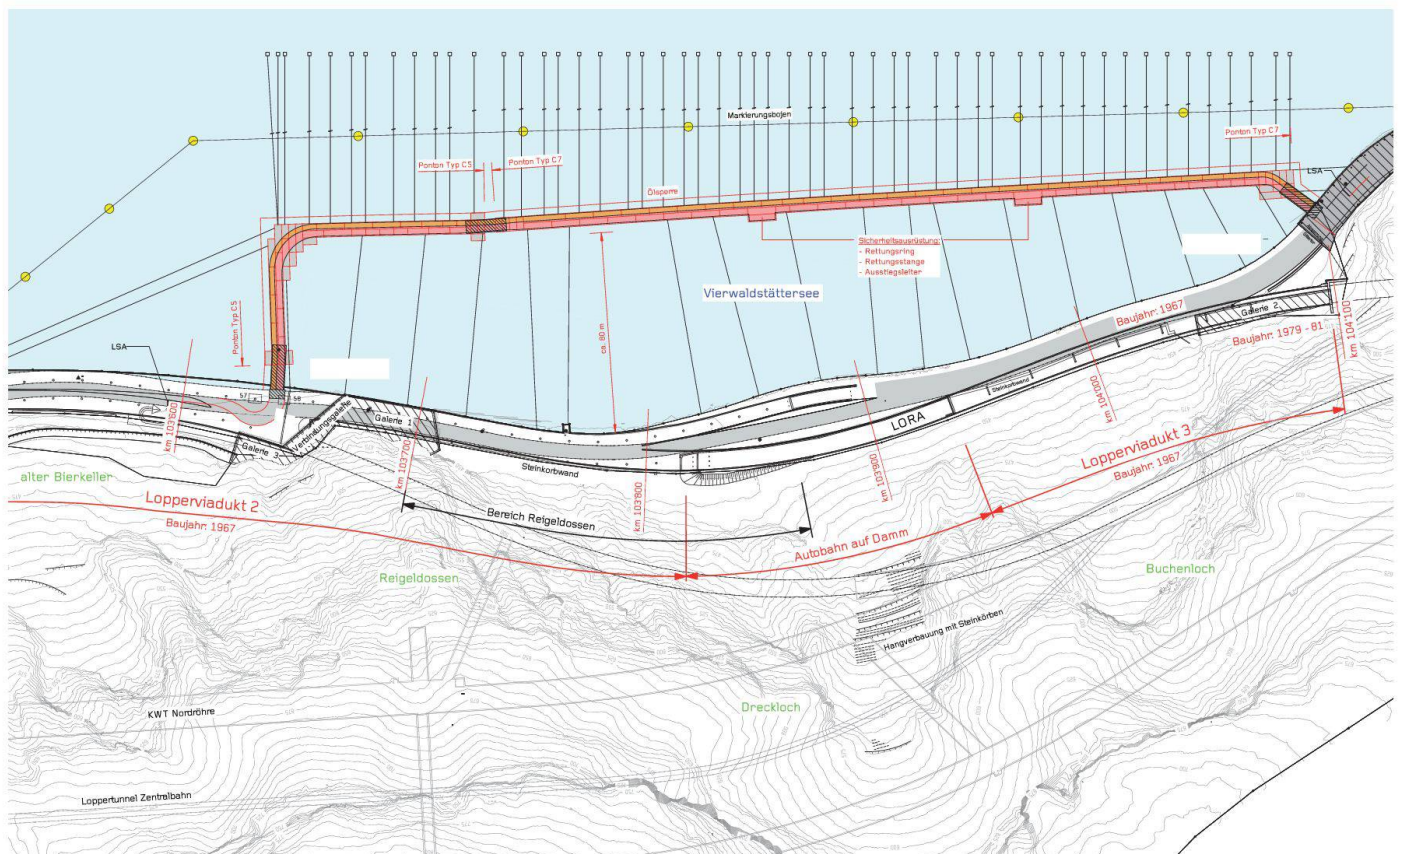
03 Situation im Gebiet Lopperviadukt 2 mit Reigeldossen und der Ponton-Notbrücke (Plan: Slongo Röthlin Partner AG, Stans)

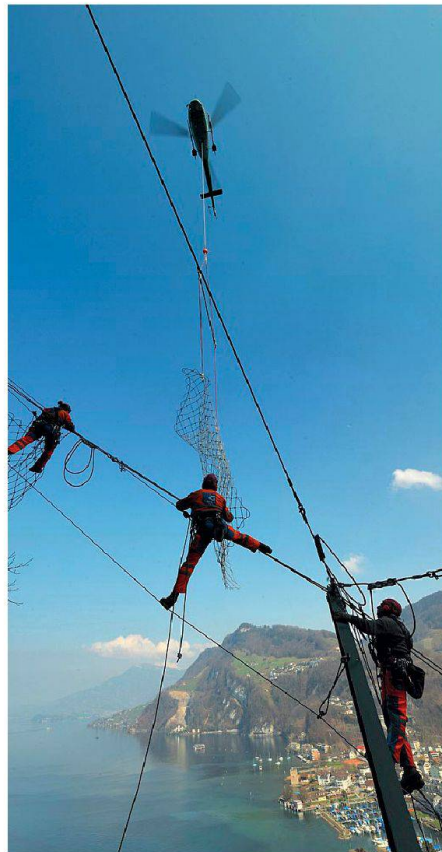
06

**06** Montage von neuen Sicherungsnetzen, die vom Helikopter angeliefert werden. Schwindelfreiheit ist unabdingbar (Foto: Christian Perret)

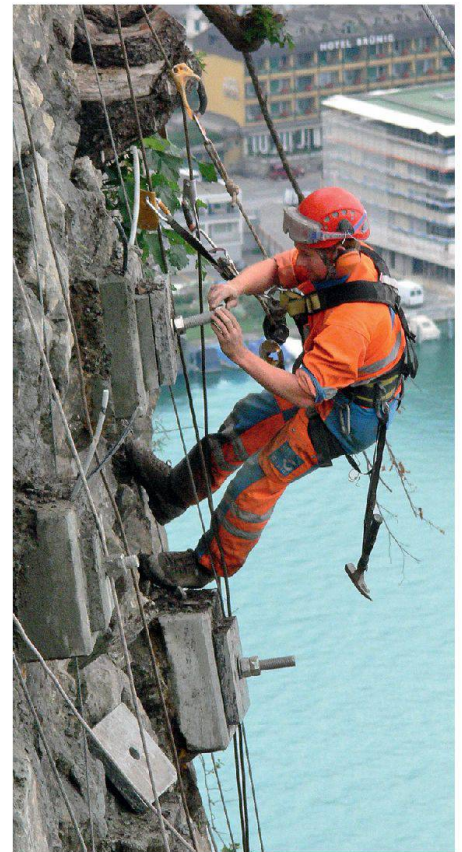
07

**07** Arbeiten an den Ankerköpfen, welche die losen Gesteinsformationen sichern (Foto: Beat Christen)

Eine Felsräumung wird immer von oben begonnen. Dabei arbeiten sich die Ausführenden am Seil Meter für Meter abwärts, beklopfen mit dem Brecheisen den Fels, entfernen lose Steine oder sichern gefährliche Felspartien mit Felsnägeln, Stahlnetzen und Beton. Die Arbeitsschritte sind klar geregelt: Nur Steine, die nicht grösser als  $\frac{1}{8} \text{ m}^3$  sind, dürfen gelöst und den Hang hinunterbefördert werden, um nicht weitere Zerstörungen an den Strassenbauwerken anzurichten. Grössere Steine oder Felspartien, die nicht stabil sind, müssen entsprechend fixiert werden. Bei heiklen Stellen wird zudem immer ein beratender Geologe beigezogen, was aktuell fast täglich notwendig ist.

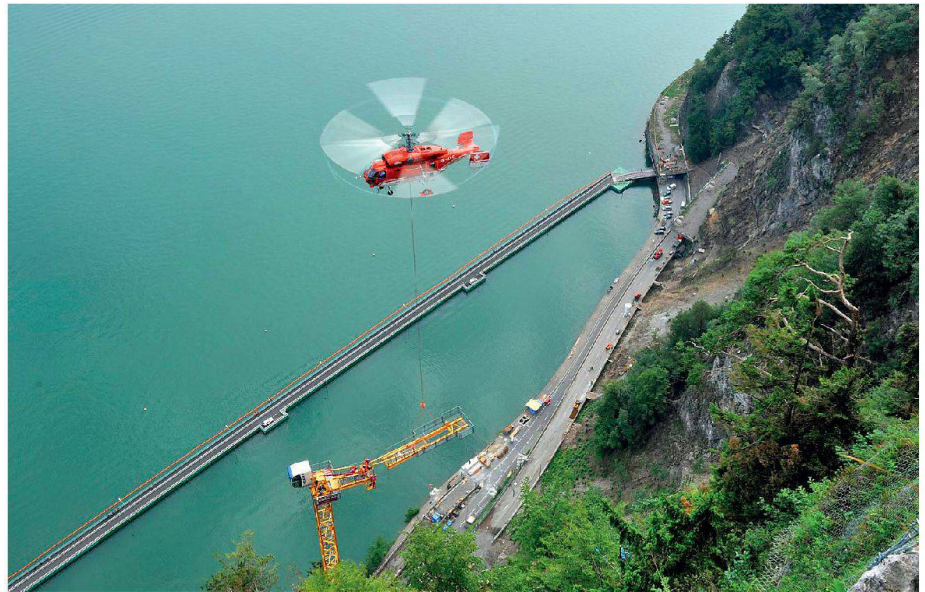
08

**08 Montage des Kranauslegers mit einem Schwerlasthelikopter Kamov KA32 A12**  
(Foto: Christian Perret)

Seit Ende Juli 2010 ist neben der Plattform auch ein grosser Baukran in Betrieb. Er scheint direkt aus dem Felsen zu wachsen, ruht aber auf einem 5 x 5m grossen Fundament. Zur Stabilisierung der Bodenumgebung wurden Stahllanker versetzt, die mehrere Meter in den Untergrund eingebohrt wurden. Extensometer (Sensoren zur Messung von Längenänderung bzw. Dehnung) und Klinometer (Messinstrument zum Messen der Steigung bzw. Winkelmessung im Bauwesen) sorgen dafür, dass jede kleinste Bewegung registriert und dementsprechend Alarm ausgelöst wird. Die Kranelemente wurden mit dem stärksten Helikopter der Schweiz vom Typ Kamov KA32 A12 zum Standort geflogen und an Ort und Stelle zusammengebaut. Mit seiner Ausladung von 60m bringt der Kran Personen und Material an die richtigen Stellen. Generell sind Personentransporte mit Hebemitteln nur in begründeten Einzelfällen möglich. Aufgrund der ausserordentlichen Situation am Reigeldossen haben das Bundesamt für Gesundheit und die Suva den Personentransport mit dem Turmdrehkran als Ausnahmefall taxiert und unter Einhaltung zusätzlicher Auflagen zeitlich befristet bewilligt.
