**Zeitschrift:** Tec21  
**Herausgeber:** Schweizerischer Ingenieur- und Architektenverein  
**Band:** 136 (2010)  
**Heft:** 12: Bergbau

**Artikel:** Würfelquarz  
**Autor:** Cieslik, Tina  
**DOI:** <https://doi.org/10.5169/seals-109590>

# WÜRFELQUARZ

Im März 2007 wurde die 1995 erbaute Anenhütte am Ende des Lötschentals von einer Lawine nahezu vollständig zerstört. Anstelle eines Wiederaufbaus visierte der Eigentümer einen Neubau an. Unter strengen Auflagen: Zum einen musste die Lawinensicherheit des Neubaus garantiert, zum anderen durfte das sensible Umfeld nicht tangiert werden – der Standort der Hütte liegt im Unesco-Weltnaturerbe und ist Teil des Bundesinventars der Landschaften und Naturdenkmäler von nationaler Bedeutung.

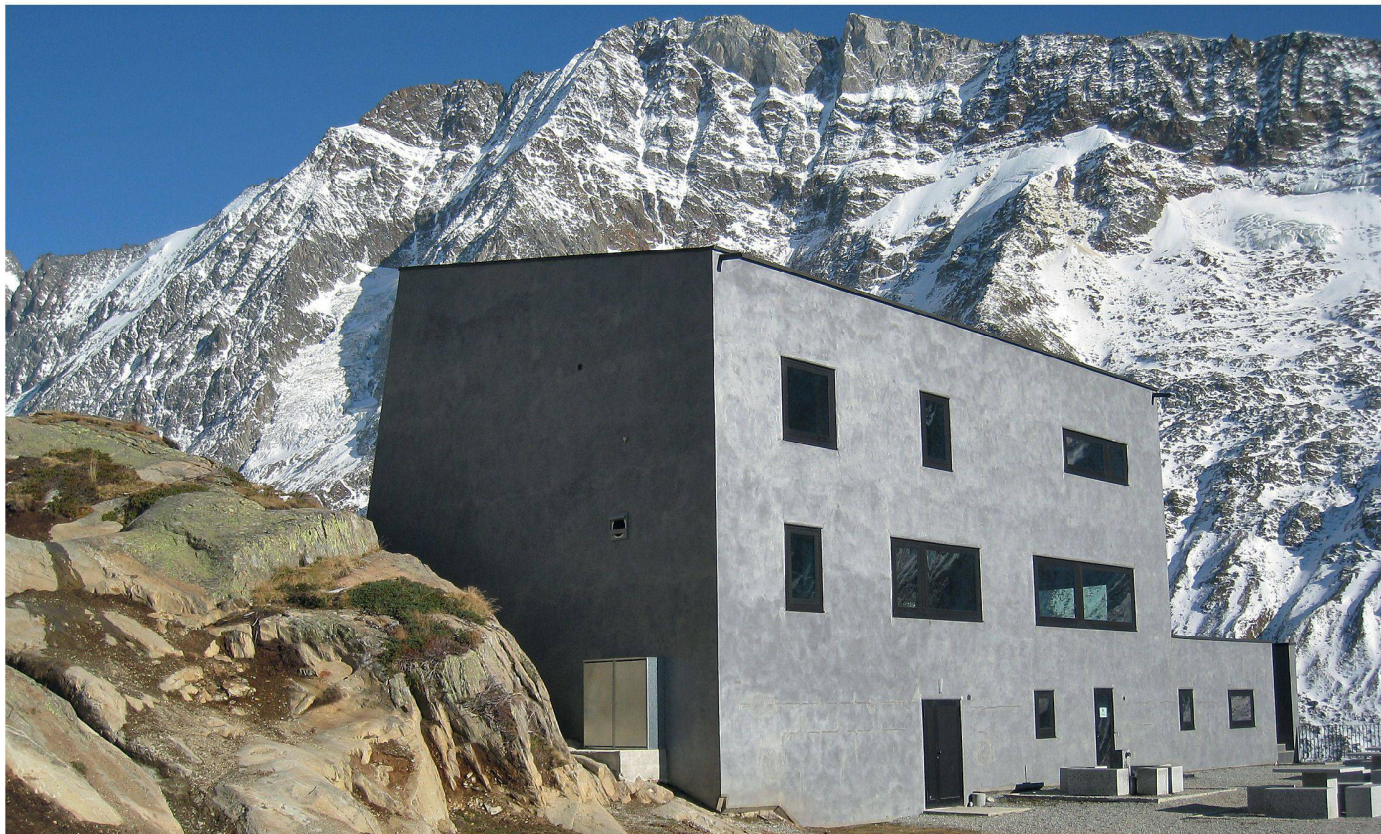
01

**01** Die neue Anenhütte wurde nordseitig an die Felsen gerückt, eine Massnahme zum Lawinenschutz. Die am stärksten gefährdete Nordseite besitzt keine Angriffspunkte (Foto: tc/Red.)

ausschlaggebend: Die äussere Form hatte sich primär den Erfordernissen einer optimalen Druckverteilung bei einer Lawine unterzuordnen. Das gewählte Projekt ist kubisch angelegt. Mit der fensterlosen Nordfassade ist die kleinste Wand senkrecht zur Lawinestossrichtung angeordnet und bietet wenig Angriffsfläche. Der Standort der neuen Hütte ist gegen Norden verschoben, dadurch würde ein Aufprall durch die Platzierung des Baus an einer Felsrippe gemildert (Abb. 12). Die Ostwand ist leicht geneigt, auch dies soll eine aufprallende Lawine ablenken. Der Eingang zur Hütte befindet sich an der lawinenabgewandten Westseite. Es gibt keinerlei Auskragungen oder Dachaufbauten, die Fenster stehen bündig mit der Aussenwand. Letztere waren so zu konstruieren, dass sie an der lawinengefährdeten Ostfassade den Druckkräften einer möglichen Lawine standhalten können, an Süd- und Westfassade den Sogkräften. Dafür wurden Druckkräfte von  $20 \text{ kN/m}^2$  angenommen. Neben der Verglasung war auch die Rahmenkonstruktion entsprechend auszuführen: Eine reguläre Fensterverglasung mit Glasleisten ist dafür nicht geeignet. Stattdessen wurde eine abgestimmte Rahmenkonstruktion mit 7 cm dickem Panzerglas (an der aufprallgefährdeten Ostfassade) gewählt. Aufgrund der Grösse und des Gewichts der Fenster mussten sie beim Bau von aussen eingesetzt werden. Neben den konstruktiven Auflagen wurde ein Wiederaufbau auch an ein Nutzungsverbot im Hochwinter geknüpft, es gibt auch keinen Winterraum.

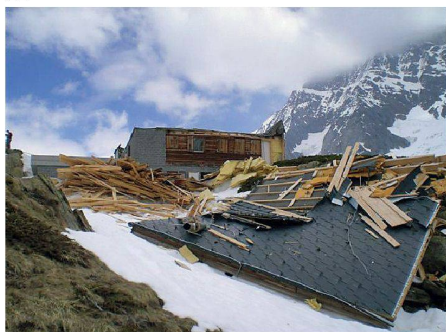
03

**03** Die Überreste der Hütte nach der Lawine: Das Dach wurde abgedeckt, das Obergeschoss vollständig zerstört (Foto: Charly Wuillod)

Als die Anenhütte am 3. März 2007 von einer Lawine überrollt wurde, gab es keine Augenzeugen. Um das Ereignis zu verstehen und eine Wiederholung zu verhindern, simulierte das Institut für Schnee- und Lawinenforschung (SLF) in Davos über 150 Varianten des Ereignisses. Dazu analysierte man neben den damaligen Wetter- und Schneebedingungen auch die Bruchbilder der Stahlbetonbauteile. Das Ergebnis: Nachdem in der Nacht vom 2. auf den 3. März 2007 etwa 1 m Neuschnee gefallen war, wurde die Hütte von einer Staublawine aus dem Geländekessel südlich des Jegichnubel getroffen, die den natürlichen Schutzgraben spiralförmig übersprungen hatte. Dabei wurde vermutlich zunächst das nicht gegen Lawinendrucke gesicherte Dach abgehoben. Eine haushohe Ecke an der nordöstlichen Fassade, die der Lawine eine optimale Angriffsfläche bot, verstärkte die Wirkung zusätzlich. Die Simulationen ergaben aber, dass der Standort im Schutz einer Felsrippe als sicher vor Kleinereignissen mit einer Wiederkehrdauer von 30 Jahren einzustufen ist.<sup>1</sup> Die Hütte befindet sich etwa 200 m westlich der Lawinenhauptstossrichtung, zudem werden abfließende Lawinen durch die Geländeform mit Moränen, Vertiefungen und Verflachungen nicht kanalisiert, sondern gebremst. Der nördlich der Hütte liegende Graben kann Lawinen aufnehmen, abbremsen oder umlenken. Allerdings besteht eine Lawinengefahr für Ereignisse mit einer Wiederkehrdauer von 300 Jahren. Für diese Ereignisse sind Lawinendruckwerte von 10–25 kN/m<sup>2</sup> (je nach Bahn) zu erwarten. Damit liegt der Standort in einer blauen Lawinenzone, was einer seltenen und mässigen Gefährdung entspricht.

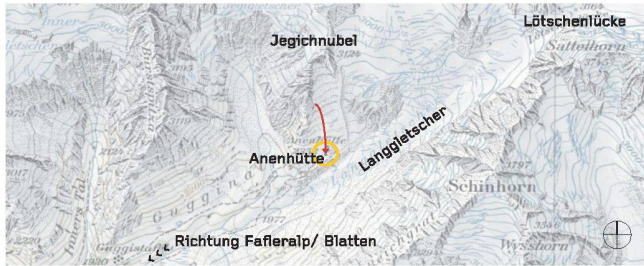
04 Lageplan. Die Hütte ist gelb markiert, in Rot der vermutliche Verlauf der Lawine (Plan: SLF)  
 05 Grundriss EG (Pläne: Bauherrschaft/Engineering)  
 06 Grundriss UG. Grau markiert ist die Grundfläche der ehemaligen Hütte  
 07 Querschnitt. Die grau markierten Wände der alten Hütte sind in den Neubau integriert

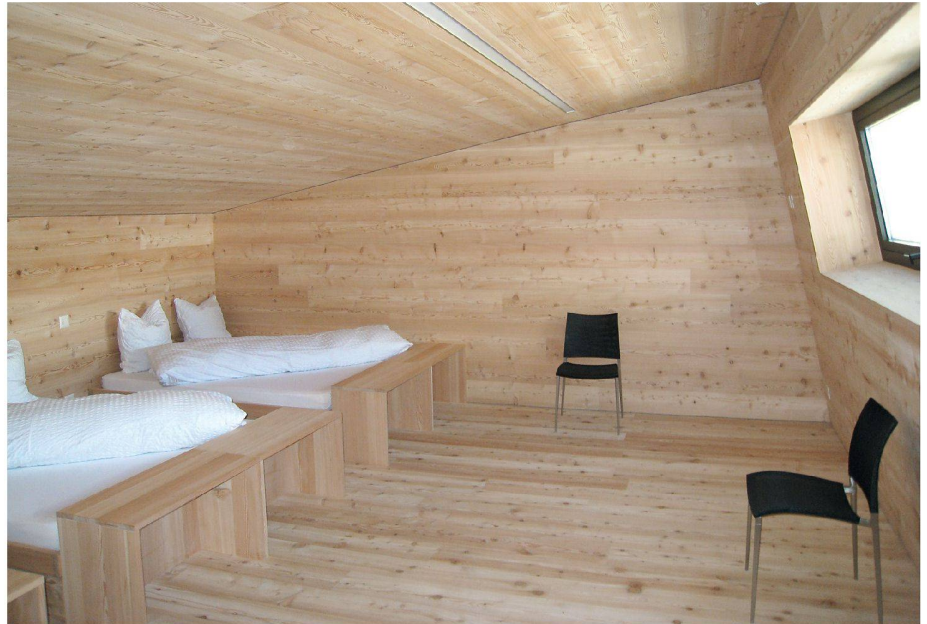
14 Gruppenzimmer mit drei Doppelbetten in 2. OG. Gut erkennbar ist die Neigung der Ostfassade, die den möglichen Aufprall einer Lawine mildern soll

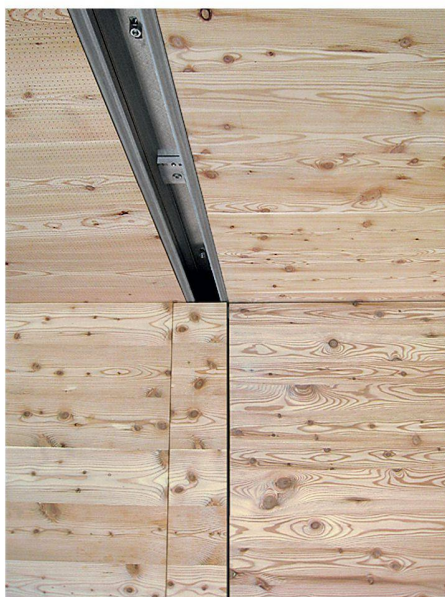
17 Die Brandschutztüren sind in die Wand des Treppenhauskerns eingelassen und mit einer Holzleiste verkleidet

Die noch erhaltenen Kellermauern wurden in den Neubau integriert und zu einem Sockelgeschoss erweitert, das Technik- und Lagerräume, Hüttenwartin- und Helferinnenzimmer, Sanitärräume und einen Wellnessbereich umfasst. Auch die Haupteinschliessung erfolgt durch den Sockel in der Westfassade. Von hier gelangt man über eine zentrale Treppe ins 1. Obergeschoss mit Küche, Essraum und Zugang zur Aussenterrasse auf der Südseite. Um die Brandsicherheit zu gewährleisten, wurde das Treppenhaus als separater Brandabschnitt ausgeführt. Hier musste die Feuerresistenz der Stahltrappe und der Wandpaneele über Materialtests nachgewiesen werden, ebenso wie die Funktionstüchtigkeit der integrierten Brandschutztüren (Abb. 17).
