# Wohnen im Silo

Zeitschrift: **Tec21**

Band (Jahr): **137 (2011)**

Heft 31-32: **Umgenutzt**

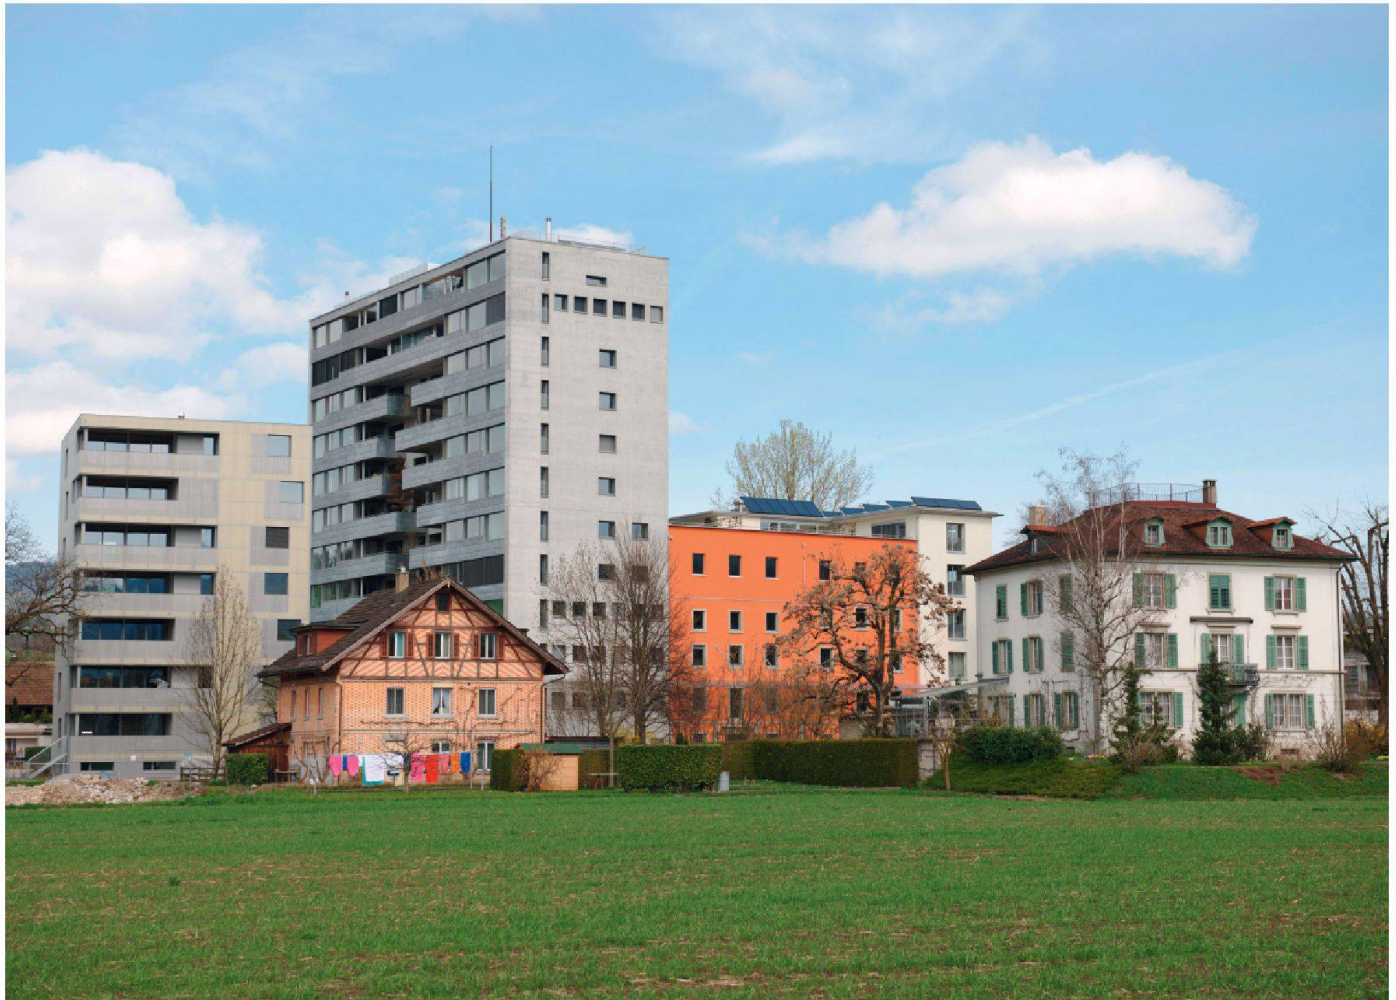
01 Mühleareal, wie es sich heute zeigt. Rechts im Vordergrund eine der Fabrikantenvillen (Foto: cehphotographer)

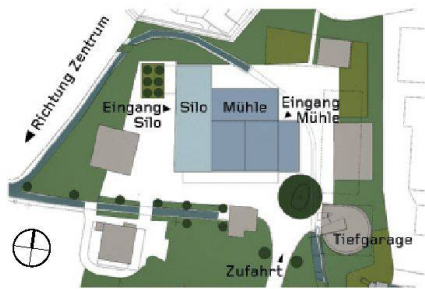
02 Situation. Das Areal ist gut an den öV angeschlossen (Pläne: NRS-Team)

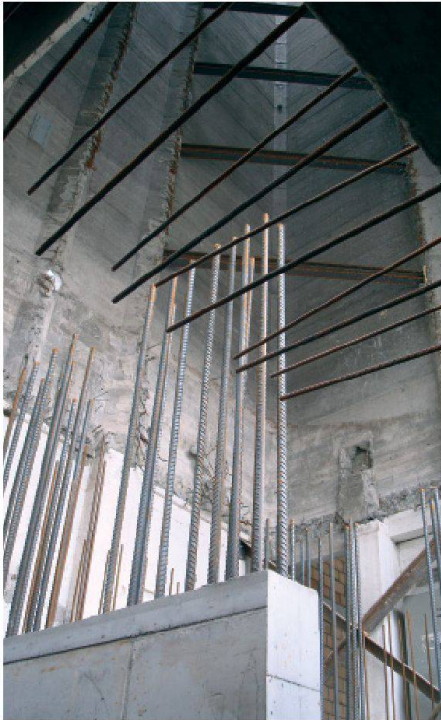
07 Die nur 15 cm dicken Betonwände der Getreideschächte mussten temporär ausgesteift werden, bis das neue Betonskelett innerhalb der Aussenwände hochgezogen war

Der Rückbau der filigranen Wabenstruktur im Innern des Silos mit Zellwänden von nur 15 cm Stärke erfolgte etappenweise und nach einem von den Bauingenieuren präzise geplanten und vorbestimmten Schema: Deckenabbruch, Spriessarbeiten, Anbringen von provisorischen Aussteifungen und Abbruch von Zellwänden wechselten sich ab. Zuerst begannen die Arbeiten im nördlichen, dann im mittigen und schliesslich im südlichen Siloteil. Dabei durften die Arbeiten im Silo Nord gegenüber jenen im Silo Mitte aus Stabilitätsgründen nicht mehr als zwei Geschosse Vorlauf haben. Die Betonarbeiten für die Neubaukonstruktionen erfolgten, sobald die Rückbauarbeiten in den betreffenden Schächten abgeschlossen waren.

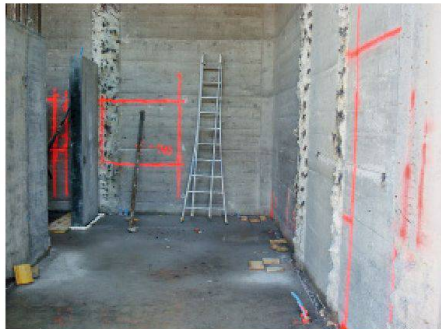
09 Aussparungen wurden in Absprache mit den Bauingenieuren platziert, angezeichnet und anschließend gefräst – Aussparungen im Erschliessungskern dienten dem Rauchabzug im Brandfall

Um die Wabenstruktur im Erschliessungskern bewahren und vor allem auch sichtbar belassen zu können, musste sie aufgrund der Nutzungsänderung den Anforderungen des Brandschutzes genügen. Der Treppenkern und das gesamte UG mussten in der neuen Nutzung die Feuerwiderstandsklasse R90 erfüllen und die restlichen Bereiche im EG bis zum 11. OG die Klasse R60. Die Bauingenieure überprüften deshalb die bestehende Betonkonstruktion auf ihren Brandwiderstand. Sie ermittelten die Wandstärken und die Bewehrungsüberdeckungen, indem sie im UG mit einem Profometer und im EG bis zum 4. OG in den Bereichen, wo Türen oder Fenster in die Zellwände gefräst worden waren, mit dem Massstab arbeiteten. Die Wände des Treppenhauses erfüllten die Anforderung R90 nicht – die Bauteilabmessungen und die Bewehrungsüberdeckungen waren kleiner als die erforderlichen 145 mm bzw. 20 mm. Deshalb wurde das Treppenhaus mit einer Vormauerung oder mit einer Betonaufdoppelung ertüchtigt. Die Wände und Stützen im Untergeschoss erfüllten zwar die Anforderung R90 bezüglich der Abmessungen – die Wände waren mindestens 300 mm und die Stützen mindestens 600 mm stark –, die Bewehrungsüberdeckungen waren jedoch geringer als die erforderlichen 19 mm. Die betroffenen Wandbereiche wurden mit Vormauerungen aus Kalksteinmauerwerk, Vorbeton oder mit Brandschutzverkleidungen ertüchtigt. Für die Wände im Erdgeschoss und in allen Obergeschossen mussten hingegen keine Massnahmen getroffen werden, da sie die Anforderung R60 an die Bauteilabmessung mit mindestens 145 mm und an die Bewehrungsüberdeckungen mit minimal 20 mm erfüllen – der gesamte Erschliessungskern darf sich deshalb unbearbeitet und unabgedeckt zeigen.

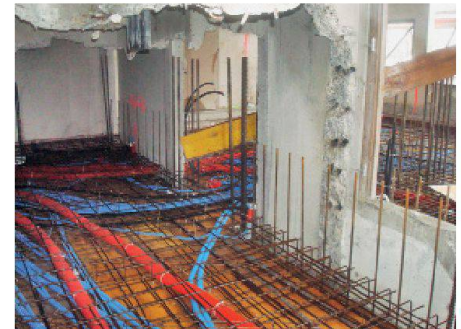
11 Die neuen Geschossdecken werden in der Erschliessungszone mit Betonnocken an die bestehende Tragkonstruktion angeschlossen und im Wohnbereich auf Stahlstützen unabhängig von der bestehenden Betonkonstruktion aufgelagert (Fotos: Berchtold + Eicher)

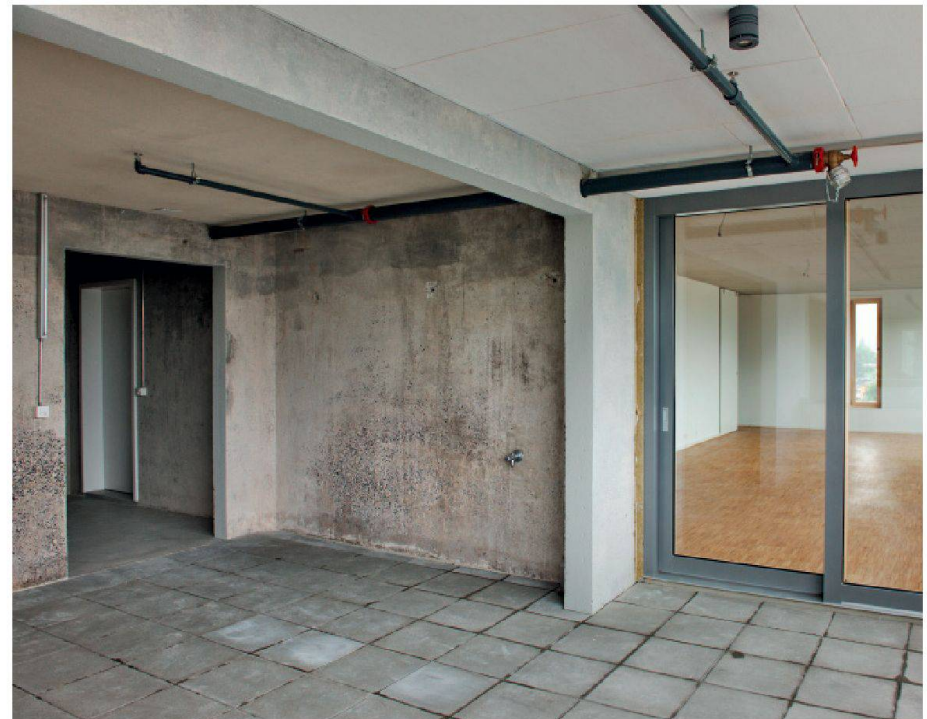
12 Die den Wohnungen jeweils vorgelagerten, nicht gedämmten Loggien, Wasch-, Abstell- und Technikräume nehmen das Raster der Silozellen auf (Foto: cehphotographer)

Das Raster der Getreideschächte innerhalb des Silos bestimmte massgeblich die Grundrisse der Wohnungen. Im Nord- und im Südteil lösten die Architekten die Zellenstruktur des 9.60 m × 35.70 m grossen Bestands auf, hier sind jetzt vom 2. bis 9. Obergeschoss jeweils eine Dreieinhalb- und eine Viereinhalbzimmerwohnung untergebracht (Abb. 13). Im Erdgeschoss und im 1. OG befinden sich Atelier-, Gewerbe- und Wohnflächen; Geschoss 10 und 11 verfügen über eine Fünfeinhalbzimmerwohnung sowie drei Viereinhalbzimmerwohnungen (Abb. 14). Der Mittelteil des Silos fungiert bis zum 9. OG als Erschliessungszone, hier liessen die Architekten 12 der ehemals 45 Getreideschächte stehen. Sie erstrecken sich über die Höhe von 25 m und dienen der Vertikalerschliessung mit Lift- und Treppenkerne sowie als Luftraum, der Ausblicke nach draussen erlaubt und die Vertikalität des Baus spüren lässt: Die belassenen Schüttspuren des Getreides entwickeln fast eine Sogwirkung (Abb. S. 15). Darüber hinaus bilden die Schächte eine nicht isolierte Vorzone vor jeder Wohnung und können als Lagerraum genutzt werden, analog zur ursprünglichen Nutzung (Abb. 12).

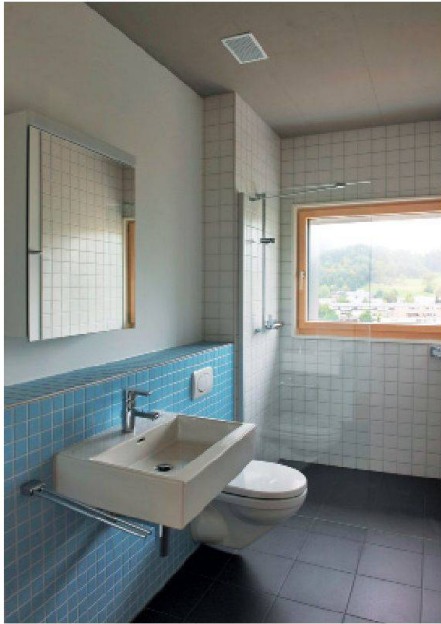
15

**15** Bad mit Ausblick. Die Nasszellen sind mit einfachen keramischen Platten ausgestattet  
**16** Ein Neubau am selben Ort hätte eventuell nicht so hoch gebaut werden können. Durch den Umbau geniessen die Bewohner eine unverbaute Aussicht (Fotos: cehphotographer)
