Zeitschrift: **Tec21**

# SITTERVIADUKT – VORZEIGEOBJEKT DER SOB-LINIE

**Die Strecke der Schweizerischen Südostbahn führt durch voralpines Gebiet und ist mit 19 Tunnels und 140 Brücken reich an Kunstbauten. Der Sitterviadukt zwischen St. Gallen und Herisau gilt als eigentliches Vorzeige- und Schlüsselobjekt. 1908–1910 von der BT erbaut, wurde das markante Bauwerk 1975–1982 erneuert und verstärkt.**

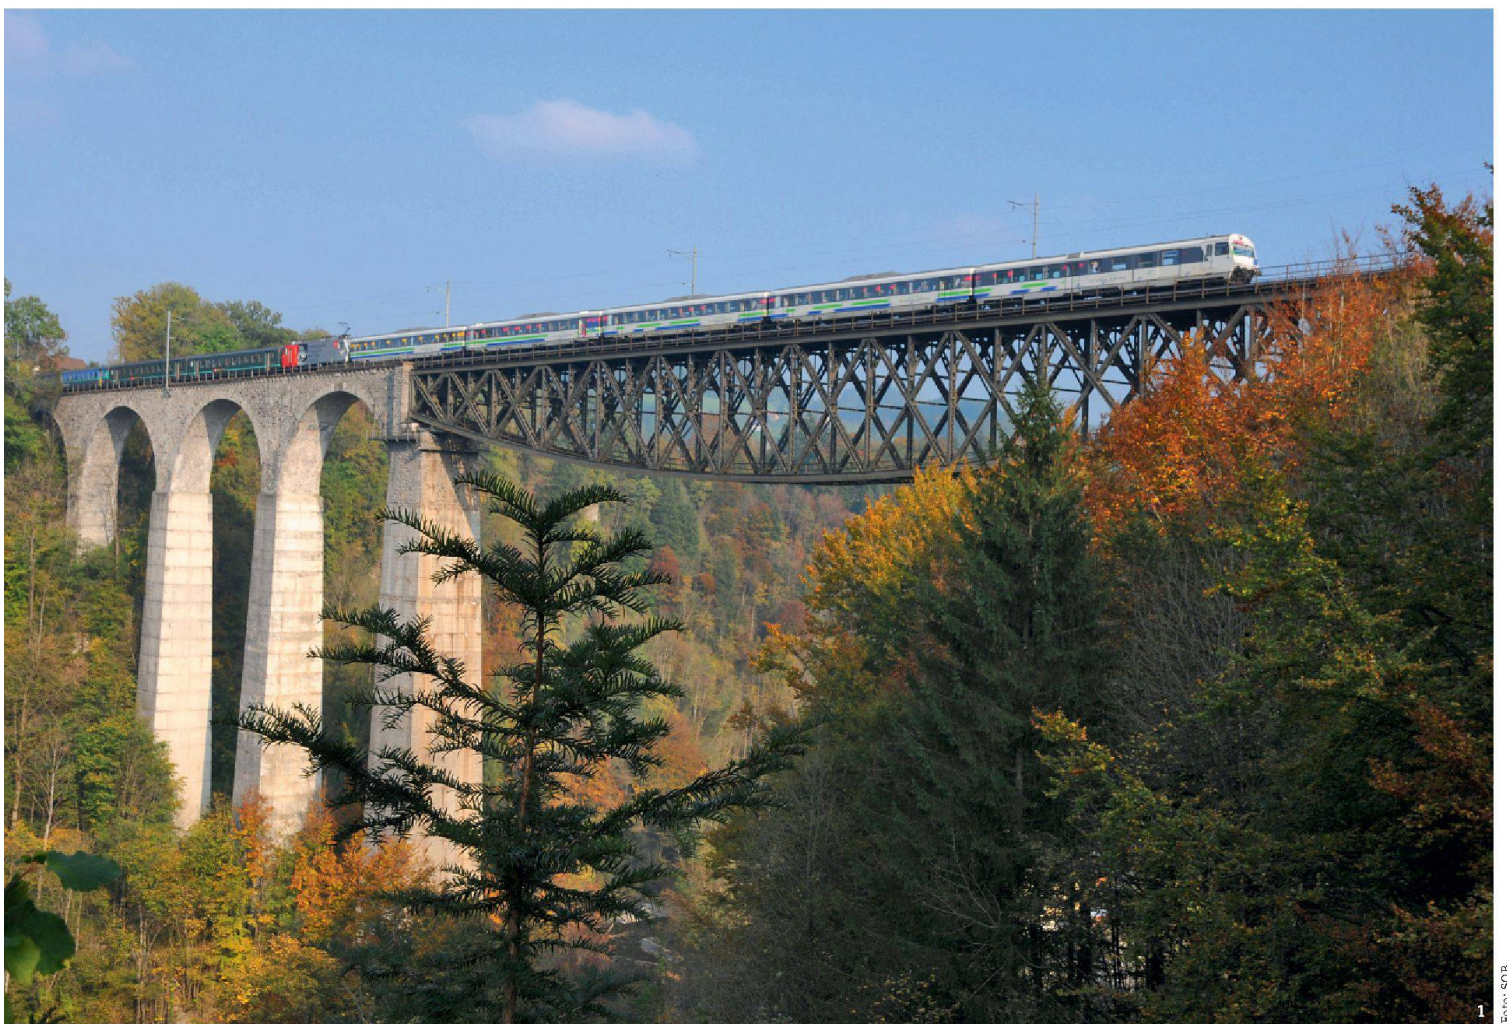
Foto: SOB  
1

1 Der Sitterviadukt ist mit 99m die höchste normalspurige Eisenbahnbrücke der Schweiz

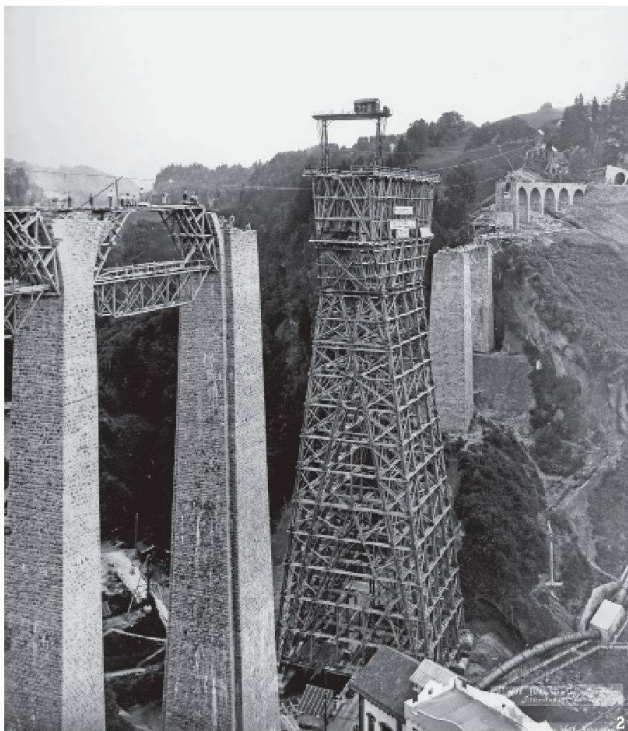
- 2 Bau des Sitterviadukts mit einem Gerüst von Richard Coray
- 3 Brückenquerschnitt über Pfeiler mit eingebautem Betontrog mit Feuchtigkeitsisolation
- 4 Verstärkung der Eisenkonstruktion mit Zusatzabstützung der Querverbände unter dem Gleisrost

Die Steingewölbebrücken wurden auf damals herkömmliche Art mittels talüberspannender Seilbahnen erstellt. Die Pfeiler und die Stirnmauern bestehen aus Schraffenkalk aus dem Vorarlberg. Für das Innere der Brücken verwendete man Sandstein. Die Ingenieure wählten für die Eisenkonstruktion eine beeindruckende Methode: Auf der Plattform eines imposanten Holzgerüsts wurde im Freivorbau von der Mitte aus das Fachwerk nach damals üblicher Methode montiert (Abb. 2). Die Flusseisenplatten nietete man mit vorbereiteten rotglühenden Nietten zusammen – ein besonders anspruchsvolles Handwerk. Sobald die Eisenkonstruktion fertiggestellt war, setzte man sie auf die Hauptpfeiler ab. Die 920t schwere Eisenkonstruktion liegt auf vier Granitquadern von je 13,5t Einzelgewicht. Ihr Absetzen und Einpassen auf die Widerlager in luftiger Höhe erforderte ausgeklügelte, mutige und präzise Ingenieursarbeit.
