Ordnung im Stollenlabyrinth

Zeitschrift: **Tec21**

ORDNUNG IM STOLLENLABYRINTH

Zu ihrem 100-Jahr-Jubiläum haben die Jungfraubahnen einen neuen Rundgangstollen als Attraktion für Touristen erstellt. Die Planer und Ingenieure waren mit engen Platzverhältnissen konfrontiert. Aber auch die Koordination war anspruchsvoll, weil der touristische Betrieb nicht zu stark beeinträchtigt werden durfte und die Sicherheit zu gewährleisten war. Eine bautechnische Herausforderung stellte der Permafrost dar.

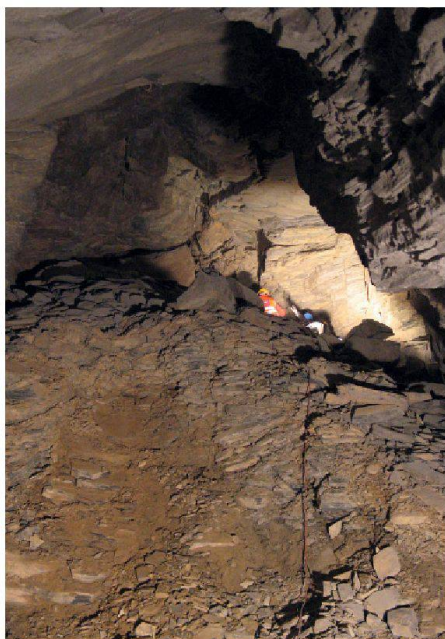
04 Karsthöhle im Ankerstollen

Trotz gewissenhafter Erkundung ereilte die Vortriebsmannschaft eine Überraschung, als sie im 14m langen Abzweigstollen zwischen Ankerstollen und Eispalast wenige Meter vor dem Durchschlag rechter Hand einen ca. 1.50 m hohen Hohlraum vorfand. Der Abzweigstollen liegt im Kalkstein des Jungfraukeils wenige Meter neben der bekannten grossen Karsthöhle (Kasten und Abb. 4, S. 26). Kritisch war die Situation insbesondere wegen der Nähe zu einem Personenaufzug, der den Eingang des Eispalastes mit dem darunterliegenden Bahnhof verbindet. Der Hohlraum liegt nahe der Felsoberfläche, die vom Gletschereis bedeckt ist. Die Planer und Bauleitung entschieden deshalb, den Stollen mit Stahlbögen zu sichern und den Hohlraum zumindest im stollennahen Bereich mit Spritzbeton zu verfüllen.

Glücklicherweise war der aufgeschlossene Hohlraum während des Vortriebs trocken. Langfristig kann jedoch nicht ausgeschlossen werden, dass er Wasser führt. Zur Beobachtung wurden zwei Drainagerohre eingebaut, die das Wasser fassen und in die Entwässerung des Stollens ableiten würden.

Das Jungfraujoch besteht nach Angaben der mit den geologischen Abklärungen betrauten Geotest AG aus zwei übereinanderliegenden Kristallinkomplexen, die durch eine Sedimentschicht, den sogenannten Jungfraujoch, voneinander getrennt sind (Abb. 5).² Als Teil des Aar-Massivs wurden die Gesteine im Laufe der Gebirgsbildung stark zusammengeschoben und hochgehoben. Als Folge davon weisen die Gesteine eine Verschieferung sowie diverse Störzonen auf. Im Gratbereich steht ein stark verschieferter Gneis an. Der Jungfraujoch ist rund 30 m mächtig und besteht aus rekristallisierten Kalken, die lokal stark zerklüftet sind. Die Kalke sind im bestehenden Ankerstollen aufgeschlossen. Beim Vortrieb des Ankerstollens, der im Zuge des Neubaus des 1987 eröffneten Berghauses aufgefahren wurde, stiess man auf eine rund 100 m lange Karsthöhle, die zum Teil mit Sturzmaterial gefüllt, aber bis weit in den Berg hinein begehbar ist (Abb. 4).

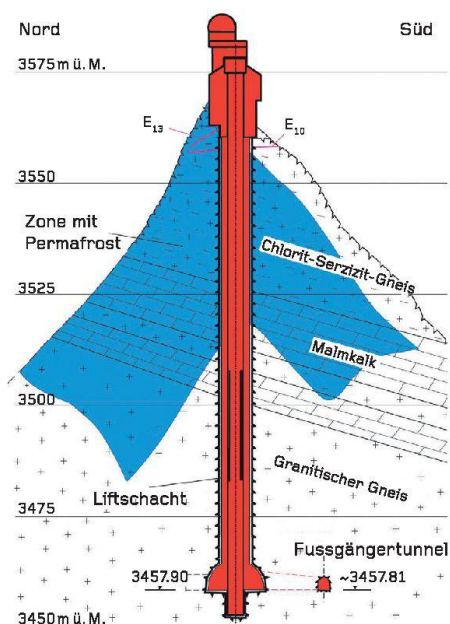
05 Geologie und Permafrostzone auf dem Jungfraujoch (Plan: Geotest AG)

Der neue Rundgangstollen liegt im granitischen Gneis. Er ist von zwei sehr steil stehenden Kluftsystemen durchzogen, die nahezu senkrecht zueinander verlaufen. Die Kluftabstände betragen rund 3 m, die Kluftlängen 3 bis 10 m. Diese Kluft-

systeme wurden im Bereich der Kaverne 2 angetroffen und erforderten eine erhebliche zusätzliche Sicherung. Eine flache Schieferung fällt mit 10 bis 20° Neigung gegen Süden ein. Im Gneis wurden Druckfestigkeiten bis 160 MPa angetroffen. Das Jungfraujoch ist ein ganzjährig gefrorener Felsklotz. Bis in Tiefen von 30 bis 40 m herrschen Temperaturen unter dem Gefrierpunkt. Die Felstemperaturen liegen zwischen -1°C und -6°C. Der Permafrost wirkt durch das Poreneis wie eine Armierung und stabilisiert den Fels. Temperaturschwankungen der Luft beeinflussen die Felstemperatur bis in Tiefen von 20 bis 25 m. Die Klimaerwärmung verursachte in den letzten Jahren vermehrt Steinschlag und kleine Felsstürze. Sie könnte auch zu Deformationen des Gesteins führen. Deshalb wird der Felsklotz der Sphinx zurzeit überwacht (Verschiebungs- und Temperaturmessungen). Beim Vortrieb des neuen Rundgangstollens wurde kein Bergwasser angetroffen. Am Ende der Kaverne 1 befanden sich mit Eis gefüllte Klüfte. Durch das Auftauen von Klüften im Berginneren ist es im Jahr 2009 zu einem kurzzeitigen Wassereintritt in der Bahnhofshalle gekommen.

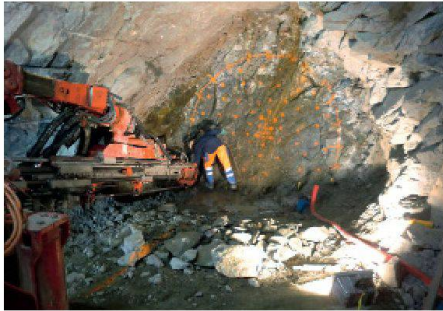
06 Sprengvortrieb im Rundgangstollen
(Fotos: Frutiger AG)

Sowohl der Rundgangstollen als auch die Kavernen wurden im Sprengvortrieb aufgeföhren. Aufgrund des Erschütterungsrisikos für die bestehenden Anlagen, insbesondere der benachbarten Sphinxlifte, war die Abschlagslänge zunächst auf 1.40m begrenzt. Mit zunehmender Entfernung von den Liften liessen die günstigen Erschütterungsmesswerte eine Vergrößerung der Abschlagslängen auf bis zu 2.50 m zu. Als Sofortsicherung reichte meist der Einbau von Reibrohrankern und Kopfschutznetzen aus. Nur in der Kaverne 2, in der die steil stehenden Kluftsysteme im Gneis aufgeschlossen sind, mussten sofort nach dem Ausbruch zusätzlich Mörtelanker, Netze und Spritzbeton zur Sicherung eingebaut werden.

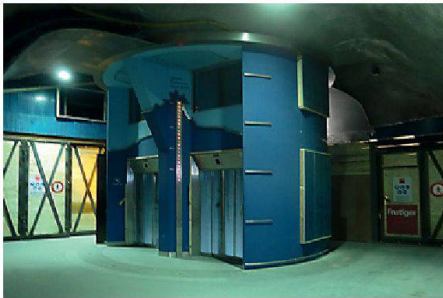
07 Schutzwände in der Sphinxhalle bei den beiden Expressaufzügen

Die Sphinxlifte mussten während des Baus des Rundgangstollens ganzjährig in Betrieb und für die Touristen zugänglich bleiben. Somit waren sie vor Staub und der Druckwelle der Sprengungen zu schützen. Die Sphinxlifte wurden deshalb von der Baustelle durch raumhohe, staubdichte Schutzwände abgetrennt (Abb. 7). Die Sprengarbeiten konnten trotz den Absperrungen für die Touristen nur nach Betriebsschluss des Jungfraujochs ausgeführt werden. Meist konnten pro Nacht zwei bis drei Abschläge erfolgen. Im Durchschnitt wurden Vortriebsleistungen von 4 bis 5 m pro Arbeitstag erreicht.
