Zeitschrift: **Tec21**

NATURGEFAHRENABWEHR IN VITZNAU UND WEGGIS

Den Launen der Natur trotzen

Am Fuss der Rigi ist die Verzahnung von Siedlungsgebiet und Naturgefahren besonders ausgeprägt. Das macht den Schutz von Menschen und Gütern zu einer anspruchsvollen Aufgabe. Die Herausforderungen sind vielfältig. Ein Augenschein an der Luzerner Riviera.

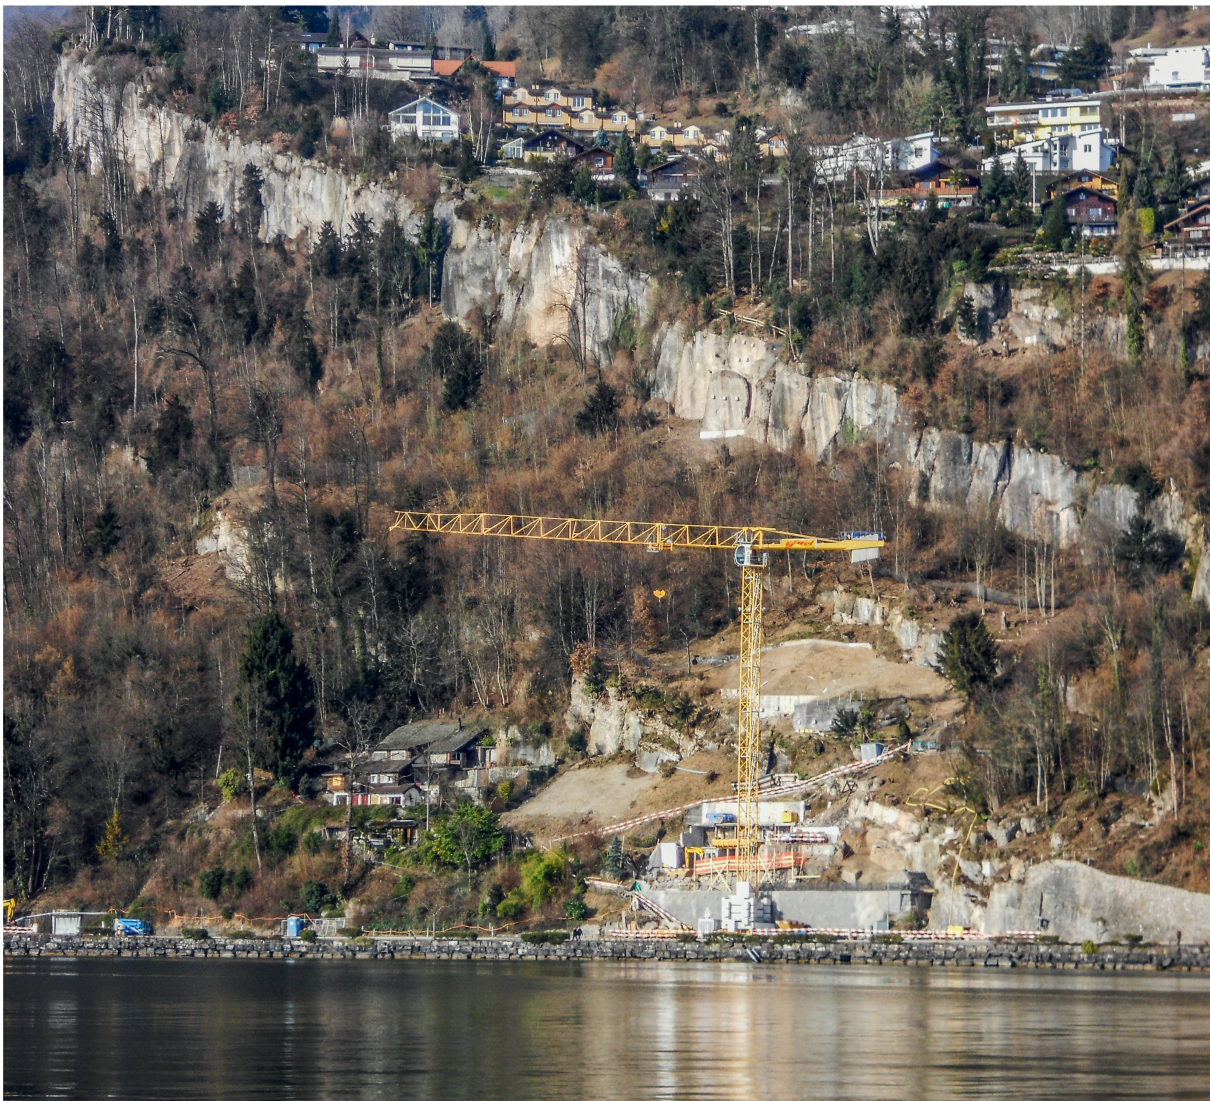
Rückbau von fünf Liegenschaften in der Horlauri, Gemeinde Weggis LU. Ein angemessener Schutz der Bewohner vor herabstürzenden Felsblöcken wäre unverhältnismässig teuer gewesen.

Die Meldung sorgte in der ganzen Schweiz für Aufsehen: Ende Juni 2014 verfügte der Gemeinderat von Weggis, gestützt auf Polizeinotrecht, ein Nutzungs- und Betretungsverbot per 1. August für fünf Liegenschaften und ordnete deren Abbruch an. Vertiefte Abklärungen oberhalb der Häuser in der Horlalui¹ hatten ergeben, dass mehrere Felstürme der Nagelfluhbänder akut absturzgefährdet sind. Da nicht genug Vorwarnzeit zur Verfügung gestanden hätte, wäre eine rechtzeitige Evakuierung nicht möglich gewesen. Hätte die Gemeinde den Bewohnern gestattet, dort weiterhin zu wohnen, wären sie einem hohen Todesfallrisiko ausgesetzt gewesen.

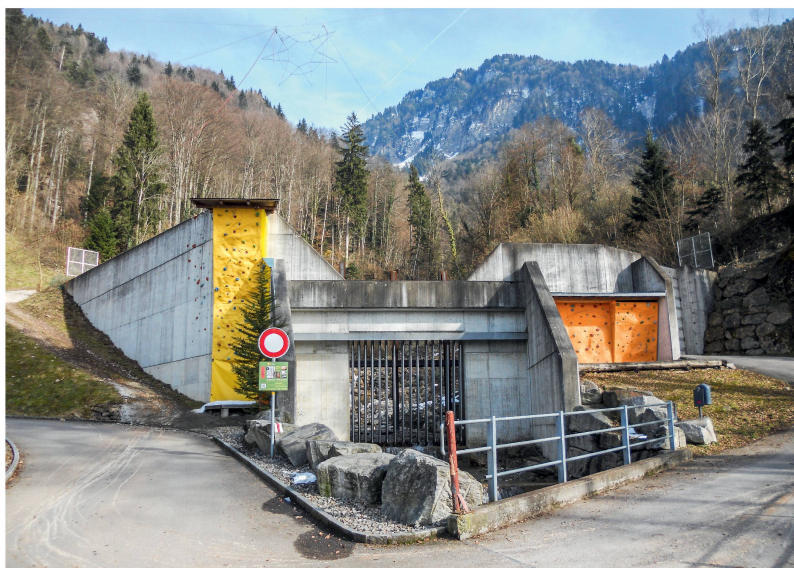
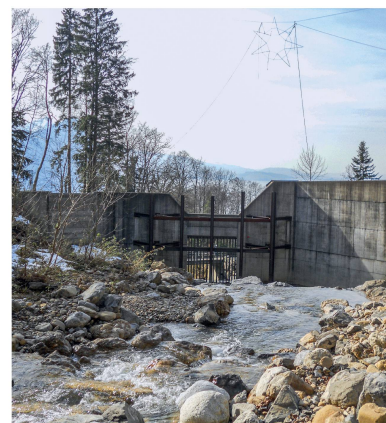
Geschiebesammler im Einzugsgebiet des Altdorfbachs in Vitznau. Seine Kapazität vermag lediglich das Material eines Murgangereignisses mit Wiederkehrdauer von 30 Jahren aufzunehmen.

Einer der gefährlichen Bäche ist der Altdorfbach. Er hat ein weit verzweigtes Gerinnenetz. Durch frühere Murgangereignisse entstand ein ausgeprägter Ablagerungskegel, auf dem sich nun Teile des Dorfs befinden. Nach der ersten Gefahrenkartierung begannen Planungen für einen Geschiebesammler direkt oberhalb des Siedlungsgebiets. Ebenso habe man den lang vernachlässigten Gewässerunterhalt intensiviert, sagt Irene Keller. Das Projekt für einen Geschieberückhalt von 10 000 m³ war 2005 genehmigt, aber noch nicht realisiert, als sich das Unwetter im August ereignete. Vitznau hatte noch einmal Glück. Der Bau des Geschiebesammlers wurde anschliessend jedoch umgehend an die Hand genommen. Wie sich jetzt aber zeigt, vermag dieser lediglich das Geschiebe von häufigen Ereignissen mit einer Wiederkehrperiode von etwa 30 Jahren aufzunehmen (vgl. Abb. oben). Bei seltenen und sehr seltenen Ereignissen hingegen bietet das Bauwerk nicht genügend Schutz. Für diese Szenarien gilt es nun Lösungen zu finden.

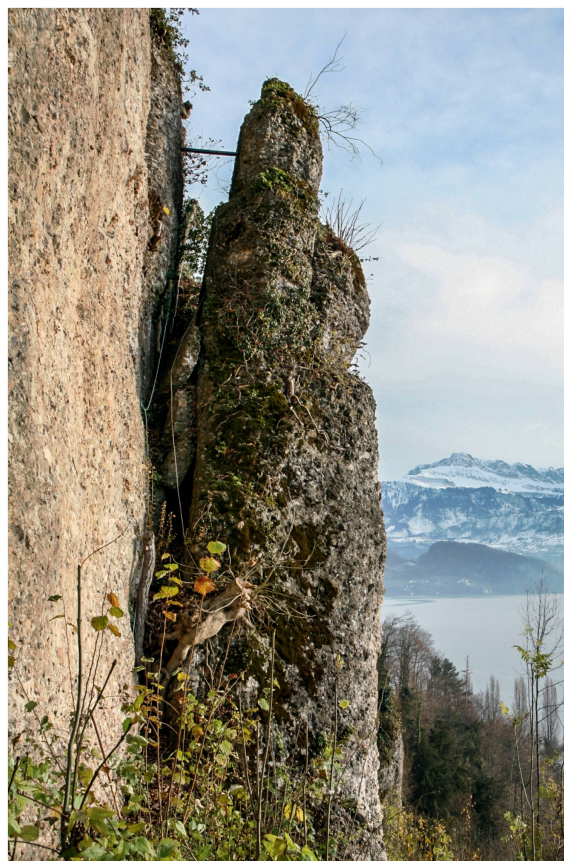
Die Bewegung des Felsturms H16 wurde mittels Telejointmeter im Rohr überwacht. Der Fels ist inzwischen abgetragen worden.

In Weggis stellte sich 2009 nach der gescheiterten Abstimmung über die Erweiterung des Schutzdamms die Frage, wie es weitergeht. 2012 war die Zeit reif, einen neuen Anlauf zu nehmen. Als Erstes genehmigte die Gemeinde Mittel für eine Vorstudie. Deren Ergebnisse präsentierte man den Grundeigentümern. Als besonders schwierig erwies sich die Situation in der Horloui. «Bei den fünf Liegenschaften dort zeigte sich, dass eine Sicherung der vier Felsbänder unverhältnismässig hohe Kosten verursachen würde», sagt Baptist Lottenbach. Zudem liesse sich so das Problem nicht wirklich lösen. Weil die Mergelschichten schneller verwittern als die Nagelfluhfelsen, bilden sich im steilen Gelände an der Abbruchkante immer wieder neue Felstürme (vgl. Abb. rechts). Zum ersten Mal wurden eine Aussiedlung und ein Abbruch der Häuser ins Auge gefasst. Da die Bewohner Widerstand gegen einen Abbruch ihrer Liegenschaften ankündigten, mussten Fachleute vertiefte Abklärungen vornehmen. Und diese ergaben ein dramatisches Bild der Gefährdung. Aufgrund der sehr geringen Stabilitätsreserven bei mehreren Felstürmen war dringender Handlungsbedarf angezeigt.

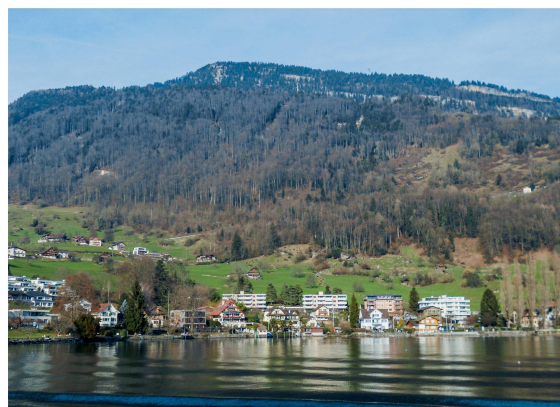
Der Chilenwald schützt Weggis.

Neben den technischen Schutzbauten trägt auch der Wald in hohem Masse zum Schutz von Personen und Gütern bei. Ende der 1980er-Jahre starteten die ersten Schutzwaldpflegeprojekte. «In der Schutzwaldpflegegenossenschaft der Luzerner Rigigemeinden sind die drei grossen Korporationen Greppen, Weggis und Vitznau sowie 150 weitere Privatwaldeigentümer zusammengeschlossen», sagt Silvio Covi. Von 860 Hektaren Wald sind 720 Hektaren als Schutzwald ausgewiesen. In den vergangenen 15 Jahren habe man über 160 Massnahmen umgesetzt. Ein Grossteil davon sind Holzschläge zur Förderung der Schutzwaldwirkung. Schutzwaldpflege sei eine Daueraufgabe, erläutert Covi. Jedes Jahr würden 10 bis 20 Hektaren Schutzwald gepflegt und rund 200 000 bis 300 000 Franken investiert (vgl. Abb. oben rechts).
