## Betrieb und Unterhalt von Hochspannungsleitungen und Verteilungsanlagen.

### Referat über die Erfahrungen der Bernischen Kraftwerke A.-G., Bern (BKW).

Von W. Köchli, Bern.

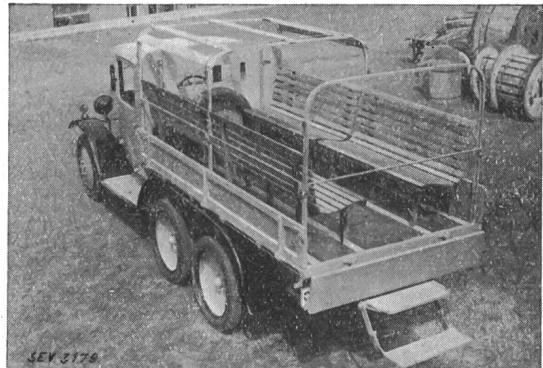
Fig. 14. Lastwagen «Morris» mit aufgesetzten Bänken für Personaltransport.

Diesen Anforderungen stellen sich im Gebiet der Bernischen Kraftwerke bei einer Anzahl Leitungen grosse Schwierigkeiten entgegen, da diese Leitungen zum Teil durch abgelegene Gegenden führen, ohne Bahn oder Automobilverkehr. Einzelne Teilstrecken dieser Leitungen sind daher namentlich im Winter nur mit grossem Zeitaufwand erreichbar. Um diesen Schwierigkeiten zu begegnen, haben die BKW vorläufig für eine Betriebsleitung einen Lastwagen angeschafft, der in kürzester Zeit für Personaltransport hergerichtet werden kann. Der Wagen ist nicht an Strassen gebunden und kann im Winter durch Aufbringen von Raupen auf die Hinterräder auch ungebahnte Strassen und selbst Alpweiden befahren (Fig. 14 bis 18).

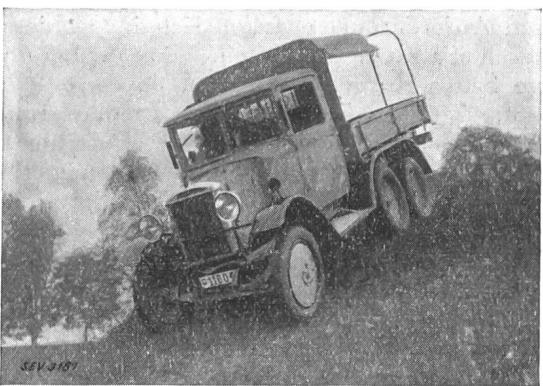
Fig. 16. Der Lastwagen fährt von der Strasse ins Gelände.

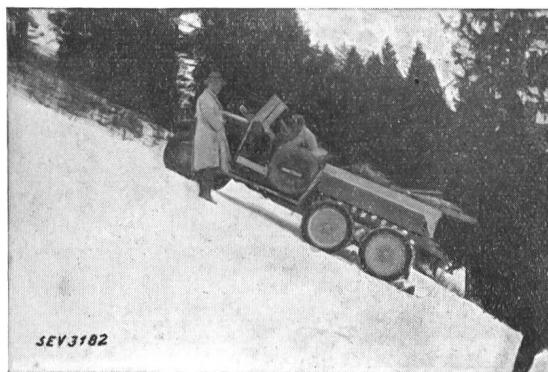
Fig. 17.

Der Lastwagen fährt mit aufmontierten Raupen über eine verschneite Alpweide.

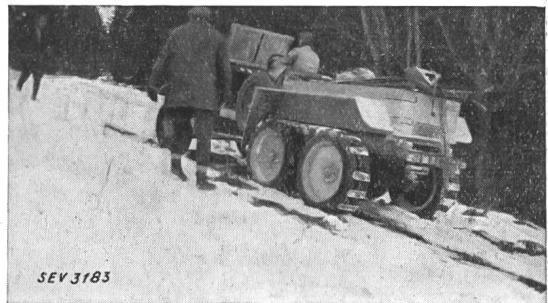
Fig. 18.

Der Lastwagen fährt mit aufmontierten Raupen über eine verschneite Alpweide.

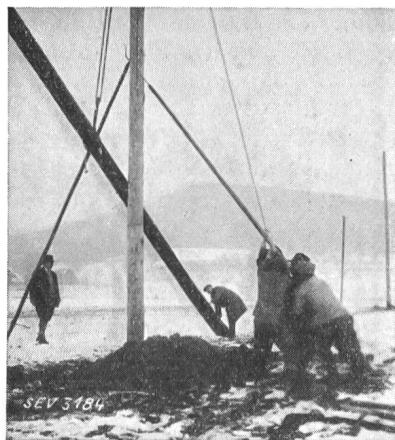
Fig. 19.

Ersetzen einer faulen Leitungsstange mit Flaschenzug.

Im Wagen ist eine Winde eingebaut, mit der sich der Wagen selbst über sonst unüberwindbare Stellen hinweghelfen kann. Die Winde kann auch zur Montage und Demontage von Gittermasten und Stangenschaltern, zum Auswechseln von Stangen

und ähnlichen Arbeiten vorteilhaft benutzt werden (Fig. 19 und 20).

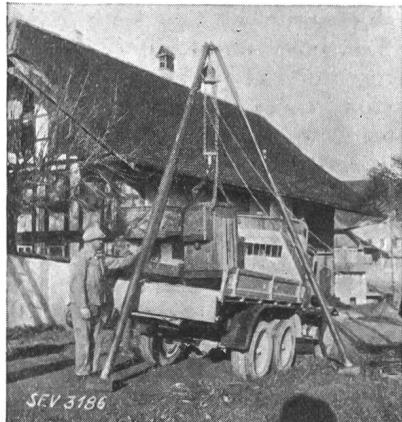
Fig. 21.  
Abladen eines Transformators vom Lastwagen mit Hilfe des Dreibeines aus Stahlrohren.

auch oft dazu zwingt, die einzelnen Stränge auf Teilstrecken auf die gleichen Stangen zu montieren, wodurch der Vorteil der vielen Stränge zum Teil wieder verloren geht. Die von den einzelnen Transformatorenstationen gespeisten Netzteile werden über Schalter oder Trenner verbunden, wobei normalerweise die Leitungen als offene Leitungen betrieben werden. Die Arbeitsstellen werden wenn möglich mit Kabeln überbrückt. Defekte Transformatoren werden mit Hilfe eines Dreibeines aus Stahlrohren rasch ersetzt (Fig. 21 bis 23).
