**Artikel:** Versuche mit Rostschutzanstrichen unter besonderer Berücksichtigung von Unterwasseranstrichen

**Autor:** Blom, A.V.

## Versuche mit Rostschutzanstrichen unter besonderer Berücksichtigung von Unterwasseranstrichen.

(Mitteilung der Eidgenössischen Materialprüfungsanstalt (EMPA) an der Eidgenössischen Technischen Hochschule Zürich.)

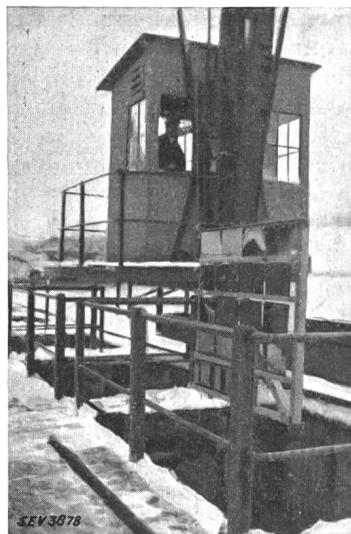
Fig. 1.

Um den verschiedenen klimatischen und hydrologischen Verhältnissen in der Schweiz Rechnung zu tragen, wurden 16 Beobachtungsstationen eingerichtet. Fig. 1 zeigt die Station in Mühlberg, Fig. 2 diejenige in Spiez. Das Verzeichnis der Stationen ist in Tabelle I wiedergegeben. Die Versuchsanstriche waren auf geschmiedeten Eisenplatten von 20 × 30 cm sachgemäß aufgetragen, die dann in grossen Eisenrahmen auf den Stationen ausgesetzt wurden (siehe Fig. 3 und 4). Das Eisen stammte für sämtliche Versuche von derselben Fabrikationsserie, so dass es sicher überall die gleiche Neigung zum Rosten aufwies.

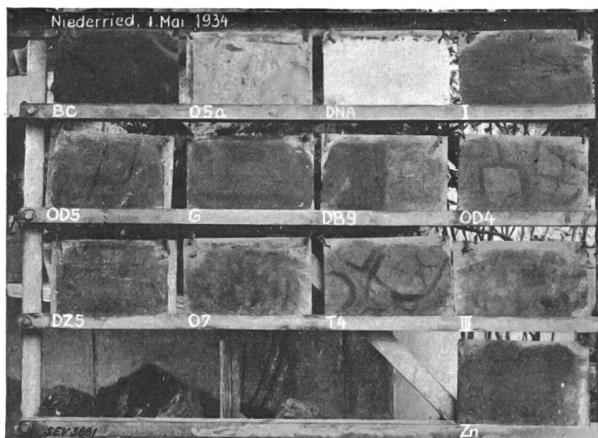
Fig. 4.

Versuchsbleche nach dreijähriger Pendelwässerung. Einige Bleche mussten bereits im ersten Jahre entfernt werden, weil die Anstriche erledigt waren (Station Nr. 8).

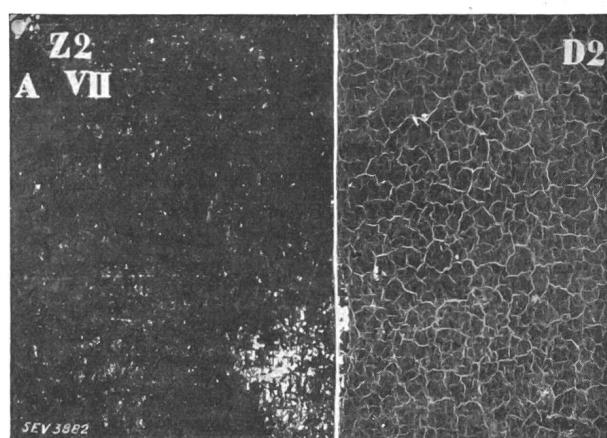
Fig. 5.

Magerer Bitumenlack, links auf Nitrocellulosegrundierung, rechts auf Dispersmennige. Ein Jahr lang pendelnd beansprucht. Auf der linken Seite blättert der Anstrich ab und das Eisen rostet; auf der rechten Hälfte zeigen sich Netzrisse bis auf die Mennige, aber kein Rost.

An Hand einiger photographischer Aufnahmen sollen nun typische Zerstörungerscheinungen kurz besprochen werden. Das schlechte Haftvermögen von Bitumenlack auf Nitrocellulosegrundierung zeigt die linke Hälfte von Bild 5; auf der rechten Seite erkennt man die Netzerisse, die sich auf Mennigegrundierung bei warmem Wetter an der Luft zu bilden pflegten. Blieben die Anstriche dauernd im Wasser, so traten diese Risse gewöhnlich nicht auf. Oft beschränkte sich die Netzerissbildung auf den Deckanstrich (Beurteilungsklasse II), so dass wenigstens noch die Mennige vor Rost schützte. Haftete der Decklack aber sehr fest, so griff die Rissbildung auf die Grundierung über und das Eisen rostete, wo es blossgelegt war (Beurteilungsklasse III). Bild 6 stellt diesen Fall dar. Haftete der Decklack dagegen schlecht auf der Grundierung, dann wurde er nach anfänglicher Netzerissbildung schliesslich in stark strömendem Wasser völlig weggewaschen.

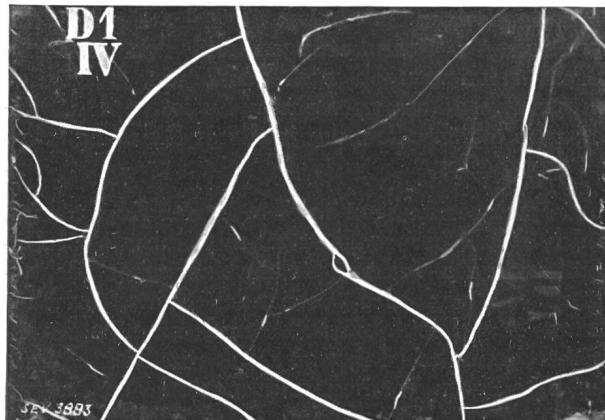
Fig. 6.

Fetter Bitumenlack auf Mennigegrundierung. Zwei Jahre lang in Trient (Station Nr. 4) pendelnd beansprucht. In den Rissen beginnt die Bildung von Rost, weil die Mennigeschicht auseinander gezogen worden ist.

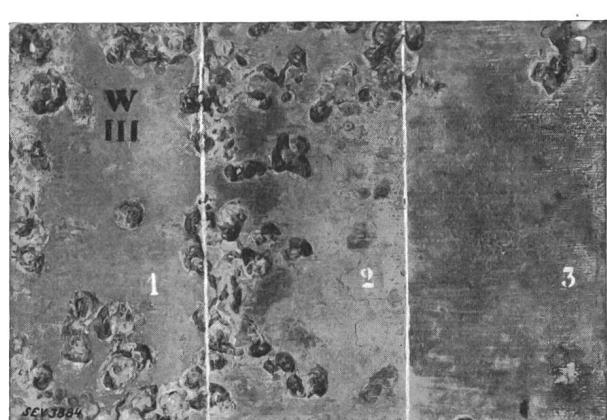
Fig. 7.

Oelfarbe, die wasserfest sein soll, links einmal, Mitte zweimal, rechts dreimal gestrichen. Zustand nach zwei Jahren dauernder Wasserlagerung. Bei pendelnder Beanspruchung war das Ergebnis ähnlich.

Konstruktionsteile, die dauernd oder zeitweise ganz in Wasser tauchen, dürfen mit Oelfarben nicht gestrichen werden. Der Leinölfilm quillt unter diesen Umständen, lässt Wasser bis aufs Eisen durchdiffundieren und schützt dann nicht mehr vor Rost. Fig. 7 zeigt einen Anstrich von einer Oelfarbe nach zwei Jahren Wasserbeanspruchung, die uns als besonders wasserfest zur Prüfung übergeben worden war. Sogar der dreifache Anstrich ist erledigt. Manche Gewässer wirken so korrosiv, dass selbst wasserfeste Lacke auf Mennigegrundierung nach zwei Jahren schwere Unterrostungen nicht verhindern konnten. Bei Lavorgo haben wir die stärksten Rosterscheinungen festgestellt. In solchen Fällen half gelegentlich ein spezielles Rostschutzpigment, das eingedrungenes Wasser auf chemischem Wege unschädlich machte und die Unterrostung wirksam verhütete, wie auf der rechten Seite der Platte des Bildes 8 zu sehen ist.

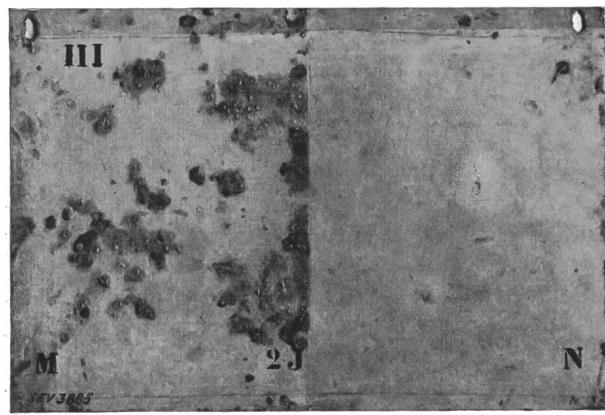
Fig. 8.

Wasserfester Lack mit Aluminiumpigment, links auf Mennige, rechts auf Bleifarbe N. Zustand nach zwei Jahren dauernder Wasserlagerung. Die Mennige ist von Rostwucherungen durchbrochen.

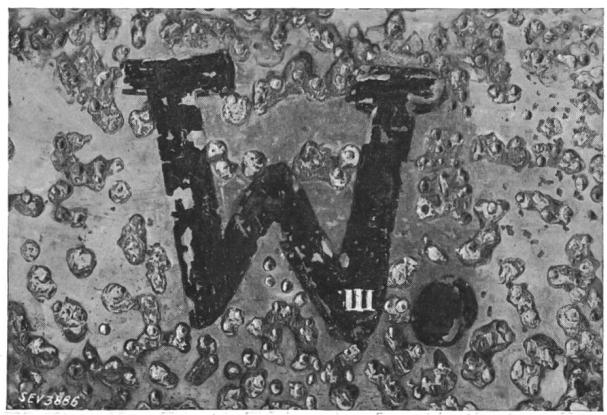
Rückseite eines Bleches aus dem Pfaffensprungstausee, wo sehr wahrscheinlich vagabundierende Ströme schwere Korrosionserscheinungen auslösten, die teilweise die Bleche von der Rückseite her vollständig durchlöcherten.

In der Nähe von Elektrizitätswerken oder elektrifizierten Bahnlinien beachte man die Gefahr vagabundierender Ströme. Welche Verheerungen sie hervorrufen können, zeigt Fig. 9. Isolierend wirkende bituminöse Anstriche sind in solchen Fällen angezeigt.
