Boîte aérienne d'extrémité de câble à haute tension.

Par Louis Martenet, Neuchâtel.

Es wird ein Freiluft-Kabelendverschluss beschrieben, der, statt mit Masse, mit Oel gefüllt und mit einem Ausgleichsgefäß verbunden ist.

L'auteur décrit une boîte aérienne d'extrémité de câble à haute tension, remplie d'huile au lieu de masse et qui est en communication avec un réservoir de compensation.

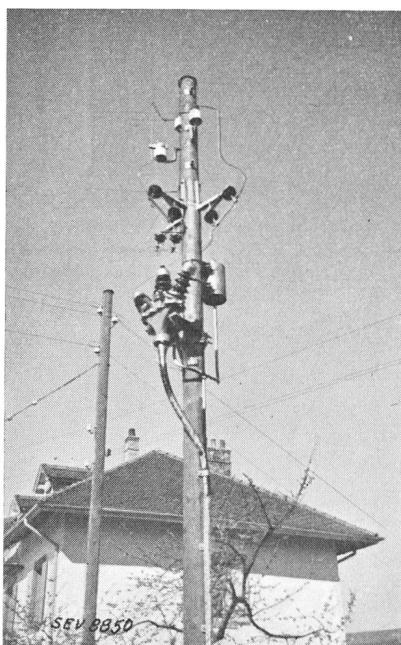
Fig. 1.

Cette boîte est reliée à un réservoir de compensation (voir fig. 1). Si, pendant la journée, la boîte est soumise aux rayons du soleil, l'huile s'échauffe et se dilate, comme le ferait la matière solide, mais avec cette différence que l'huile en excès est refoulée dans le réservoir de compensation. La nuit, le phénomène inverse se produit par l'abaissement de la température, l'huile se contracte et c'est le contenu du réservoir qui, à ce moment-là, maintient le remplissage complet de la boîte.

Pour remédier à cet inconvénient, l'auteur a suggéré à la Fabrique de Câbles de Cortaillod de construire une boîte étanche dans laquelle la masse isolante serait, non plus une matière solide, mais remplacée par de l'huile fluide isolante.
