L'activité quotidienne de l'Emetteur de Sottens

Conférence donnée à la journée de la haute fréquence, organisée par l'ASE le 27 septembre 1945 à Yverdon,
par R. Pièce, Sottens

Après avoir précisé la position juridique des trois émetteurs nationaux dirigés par les PTT, l'auteur décrit l'aménagement de l'émetteur de Sottens, qui travaille avec une puissance d'antenne maximum de 100 kW sur la fréquence de 677 kHz stabilisée par quartz piézoélectrique. M. Pièce indique ensuite brièvement quelles sont les tâches du personnel, puis il examine en détail les causes de perturbations des émissions. Certaines perturbations ont des causes extérieures, tandis que d'autres proviennent des installations d'émission.

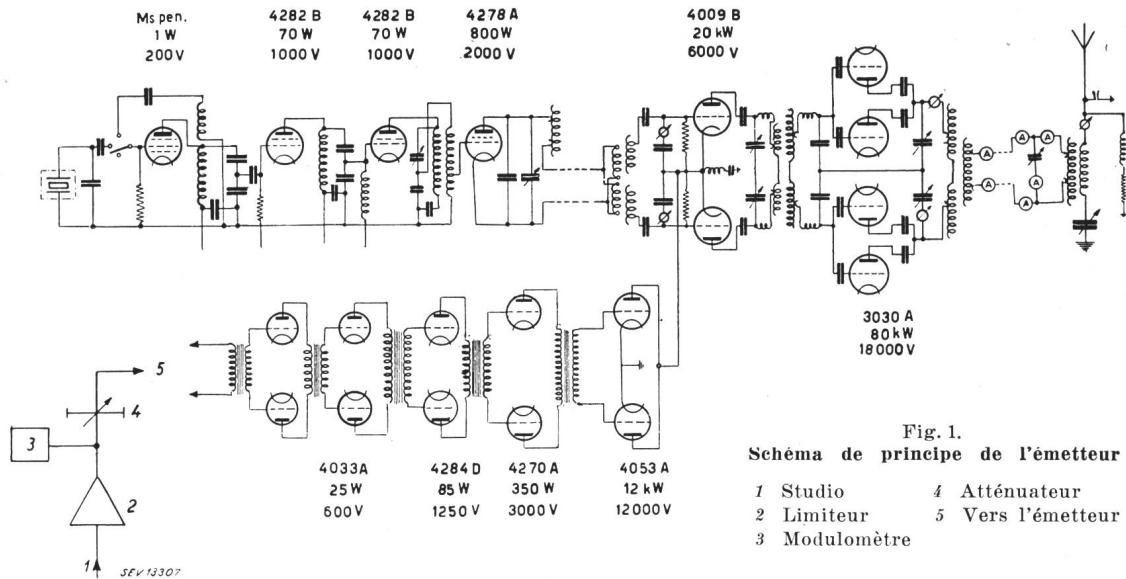
Fig. 1.
Schéma de principe de l'émetteur

1 Studio 4 Atténuateur
2 Limiteur 5 Vers l'émetteur
3 Modulomètre

plus simple expression les différents étages haute et basse fréquence constituant l'équipement.

Pour fixer les idées, les caractéristiques des lampes sont indiquées sur la fig. 1, ce sont celles données par le constructeur et correspondent aux valeurs maximum; les tensions de service s'en écartent donc un peu.

La fig. 1 donne le schéma complet du circuit de couplage d'antenne; le feeder alimente un transformateur à circuit primaire accordé destiné à adapter l'impédance de la ligne à celle de l'antenne. L'accord doit être théoriquement ajusté de telle manière que l'impédance terminale de la ligne soit égale à son impédance caractéristique. La résistance d'antenne étant de 46,5 Ω , le courant d'antenne doit être de 46,5 A pour 100 kW.

Le maître oscillateur est piloté par un quartz maintenu à température constante par un double jeu de corps de chauffe et de thermostats. La sta-

bilité de la fréquence garantie est de l'ordre de $\pm 3,5$ Hz pour la fréquence de 677 kHz. L'oscillateur est suivi de deux étages amplificateurs dont le premier agit surtout comme séparateur et le deuxième attaque la tétoode Western de 800 W de dissipation anodique maximum. Une ligne de transmission relie ce tube au premier étage de puissance dans lequel s'opère la modulation du genre série. L'équipement se termine par un étage push-pull comprenant dans chaque branche 2 tubes de 80 kW de dissipation anodique et relié à l'antenne par une ligne de transmission et un circuit de couplage. Les tubes 4053 A, 4009 B et 3030 A sont à refroidissement à eau. Les lignes du studio aboutissent à un panneau de jacks, permettant les communications d'usage. Le niveau d'entrée nécessaire à l'étage modulateur est obtenu par une chaîne d'amplificateurs montés en push-pull. Le réglage correct doit être tel que 4 V au départ de Lausanne correspondent à un taux de modulation de 80 % que l'on considère comme taux maximum tolérable, bien que l'émetteur puisse supporter les 100 %. On le maintient à cette valeur prescrite afin d'éviter un étalement trop marqué des bandes latérales et des risques de distorsion.

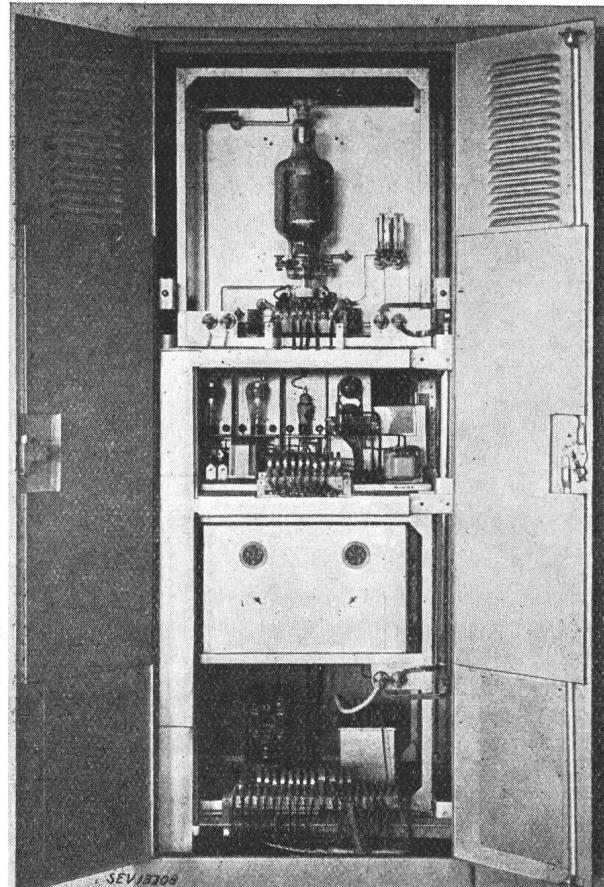
Fig. 2.

Premiers étages haute fréquence

- Tout en bas: Contacteur principal
- Au dessus: Dans un blindage, self d'anode de la lampe No. 4278 A
- Au milieu: De gauche à droite, lampes No. 4282 B et Ms pen., deux lampes triodes commandant les thermostats et cristal de quartz dans sa boîte calorifugée
- En haut: Lampe No. 4278 A

A noter les connexions mobiles qui permettent de sortir rapidement de l'armoire les différents éléments

Les étages à faible puissance haute et basse fréquence sont montés dans des cabinets métalliques; la fig. 2 donne l'aspect du montage.

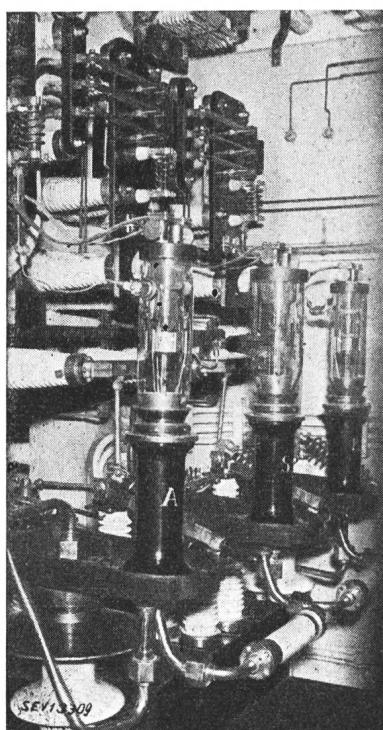
Fig. 3.

Amplificateur modulé
3 tubes à refroidissement à eau. Deux sont en service et un de réserve; la commutation a lieu au moyen des inverseurs nettement visibles sur la figure

La fig. 3 est une vue de l'amplificateur modulé. On remarque que cet étage est monté dans une cellule; c'est là une des caractéristiques de la construction de la partie grande-puissance de l'émetteur. Les lampes, leurs circuits de grilles et de plaque sont installés dans des cellules indépendantes, entièrement blindées et fermées par des portes à verrouillage empêchant tout accès à l'intérieur pendant la marche sous haute tension. Ces portes sont vitrées pour permettre sans danger le contrôle pendant le fonctionnement. Ces cellules sont sur deux rangées séparées par un couloir central.

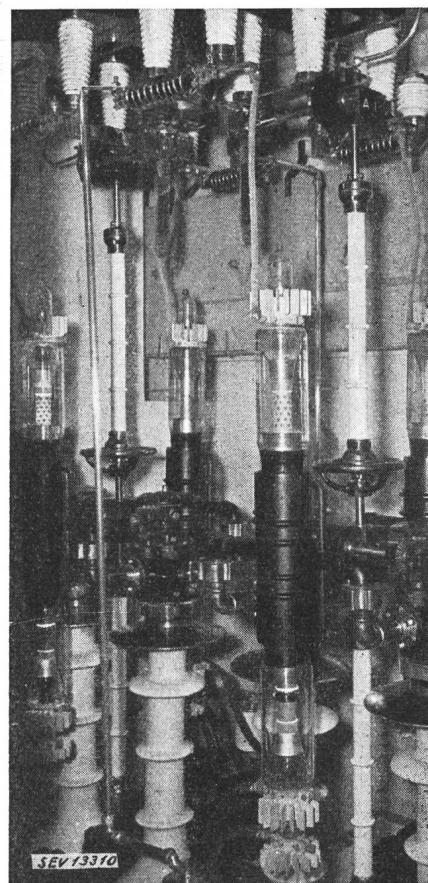
Fig. 4.
Etage final
2 tubes en service et 2 de réserve.

L'anode constitue la partie centrale; elle est à deux pa-rois entre lesquelles circule l'eau de refroidissement. Sur le bulbe supérieur la prise de grille avec ailettes de refroidissement; sous le bulbe inférieur le raccordement du filament également avec ailettes de refroidissement en aluminium.

Les volants permettent d'un seul mouvement la commutation d'un tube sur la réserve.

On remarque sur les grilles les petites selfs shuntées par des résistances et destinées à bloquer les oscillations à très haute fréquence qui pourraient se produire.

La fig. 4 montre l'ensemble des tubes de 100 kW constituant l'une des moitiés de l'étage final, l'autre étant montée dans une cellule identique placée de l'autre côté du couloir. Dans chacune de ces cel-lules, deux tubes sont en service et deux en réserve.

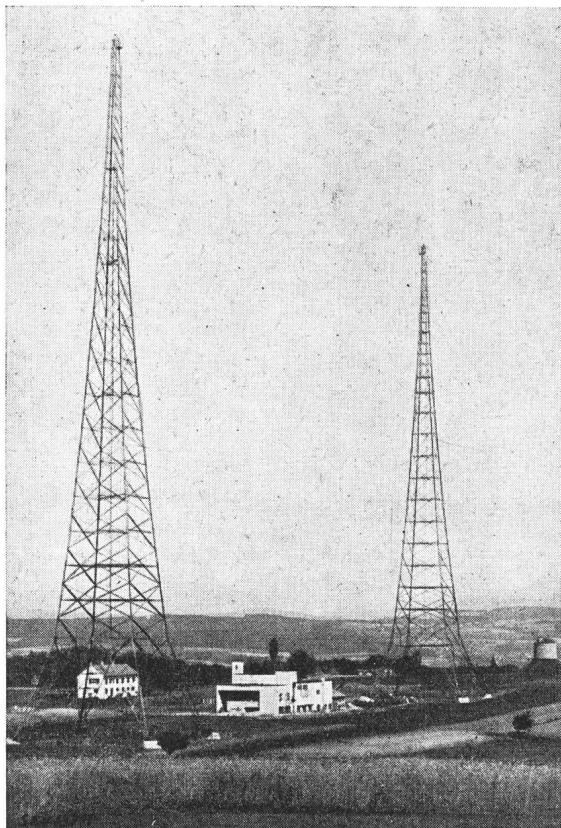
Fig. 5.
Vue générale de l'antenne

Hauteur des pylônes 125 m
Distance entre les pylônes 200 m
En bas au milieu: Bâtiment de l'émetteur et habitations du personnel
A droite: Réservoir d'eau potable pour le village

courte supportée par un câble d'acier tendu entre les deux pylônes de 125 m (fig. 5). La prise de terre est constituée par un réseau de fils de cuivre d'une longueur totale de 18 km et disposé un peu comme les arêtes d'un poisson. Ce réseau est enterré à 40 cm de profondeur afin de ne pas être atteint par le soc de la charrue lors des labours. L'antenne était couplée directement à l'étage final sans ligne de transmission extérieure.

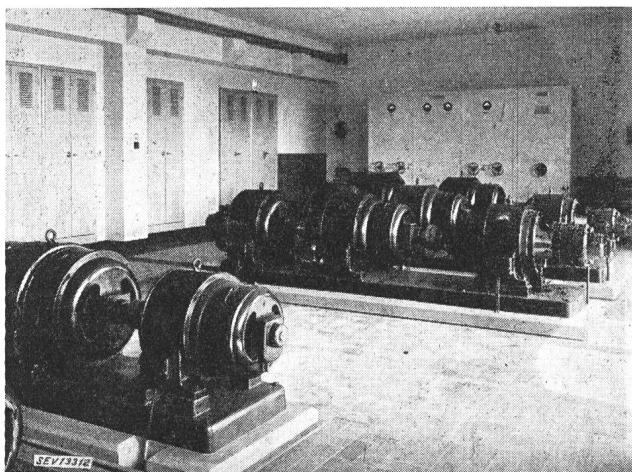
Fig. 6.
Salle des machines

Au premier plan: 2 groupes 11 V pour le chauffage et 2500 V pour les grilles
Au deuxième plan: 3 groupes 20 V pour le chauffage, 500 V pour les grilles et 125 V pour l'excitation
A l'arrière-plan: Ensemble de redresseurs au sélénium

Le chauffage de toutes nos lampes d'émission est en courant continu fourni par des groupes convertisseurs dont l'ensemble est donné par la fig. 6.

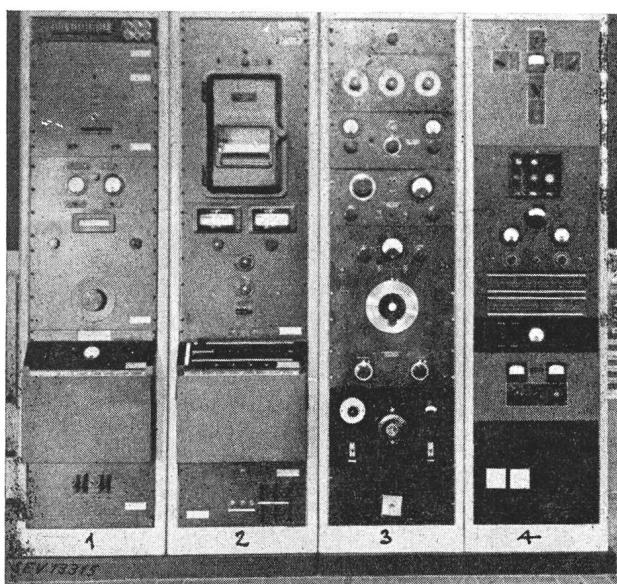
Fig. 9.
Baies de mesures

- 1 Oscillateur à battements de 0...10 000 Hz à commande par moteur
- 2 Voltmètre à lampes et enregistreur dont la bande se déroule en synchronisme avec l'oscillateur basse fréquence
- 3 De haut en bas: Atténuateur d'entrée variable; indicateur de taux de modulation; appareil pour la mesure du bruit de fond et de la distorsion non linéaire; oscillateur à battements de 0...20 000 Hz commande manuelle; atténuateur automatique
- 4 De haut en bas: Amplificateur; contrôleur du niveau d'entrée; panneau de jacks; amplificateur microphonique

Comme dispositif de mesures et de contrôle, nous disposons à Sottens d'un ensemble de 4 baies que montre la fig. 9 et sur lesquelles sont montés les appareils nécessaires.
