Erfahrungen mit Spritzverzinkung als Unterwasserrostschutz

Von H. Oertli, Bern

2. Wehr Port bei Nidau

3. Turbineneinlaufrechen des Kraftwerkes Mühleberg der Bernischen Kraftwerke A.-G. (BKW)

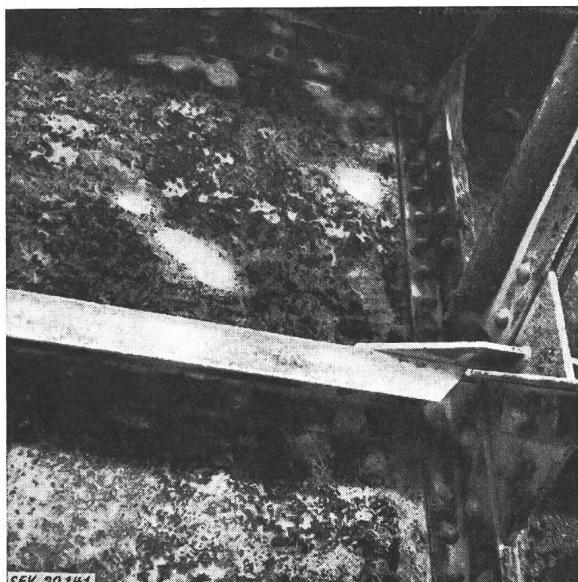
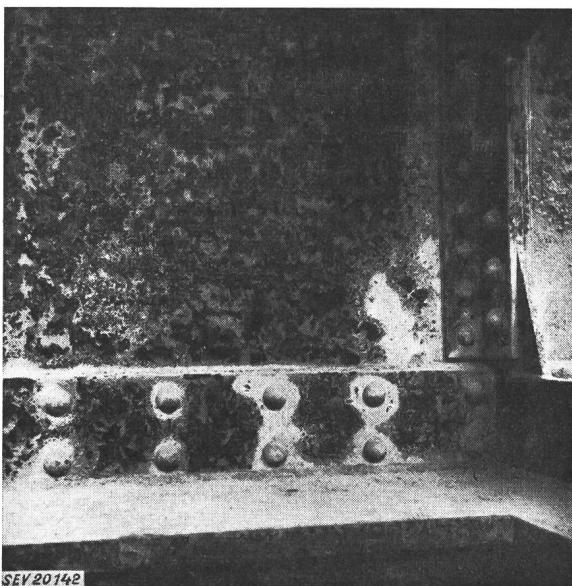
Fig. 1 und 2

c) Die spritzverzinkten Teile in strömendem Wasser waren grösstenteils rostig. Es war nur noch an den Stellen eine Zinkschicht vorhanden und der Rostschutz noch intakt, wo absichtlich (z. B. bei Nieten) oder unabsichtlich mehr Zink als vorgesehen aufgetragen worden war (Fig. 1 und 2).

Wehr Port, untere Schütze, Unterwasserseite
Nach zwölftägiger Betriebszeit grösstenteils rostig.
Zinkschicht noch vorhanden und Rostschutz dort intakt, wo
wegen Nieten oder unabsichtlich mehr Zink aufgetragen
worden war

Die unter c) genannten Beobachtungen zeigen die grosse Bedeutung der Zinkschichtdicke. Diese war seinerzeit — mangels eines zerstörungsfreien Messverfahrens — nicht gemessen worden; indessen war gewissenhaft nach den damaligen Kenntnissen und Erfahrungen gearbeitet worden. Die aufgetragene Zinkmenge war aber für dieses Objekt im allgemeinen zu gering. Wäre überall soviel Zink aufgetragen worden wie an den nichtgerostenen Stellen, so wäre der Rostschutz nach der zwölftägigen Betriebszeit zweifellos durchwegs immer noch gut gewesen. Diese Überlegung bewog die Bauherrschaft, bei der Erneuerung des Rostschutzes wieder die Spritzverzinkung anzuwenden, aber dabei die neuesten Erfahrungen zu berücksichtigen. Sie schrieb eine Mindestzinkschichtdicke von 0,20 mm (bezogen

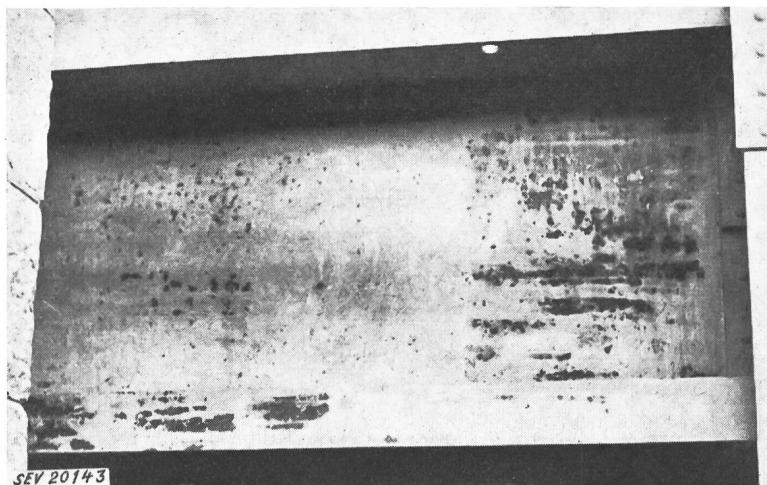
Auch Fig. 3 zeigt die Bedeutung der Zinkschichtdicke. Heute kann der Arbeiter mit einem handlichen Instrument die Zinkschichtdicke rasch und zerstörungsfrei kontrollieren; er kann also eine zu schwache Verzinkung rechtzeitig feststellen und korrigieren.

Fig. 3
Wehr Port, Schiffsschleuse
Unterwasserseite des unteren Schleusentores
nach vierzehnjähriger Betriebszeit
Verschieden gut erhaltene spritzverzinkte
Flächen. Das mittlere Rechteck war am
stärksten, das rechte am schwächsten ver-
zinkt worden. Zu schwach verzinkte Flächen
lassen sich heute mit einem Dickenmesser
leicht rechtzeitig feststellen
Aufnahme vom 5. Oktober 1950

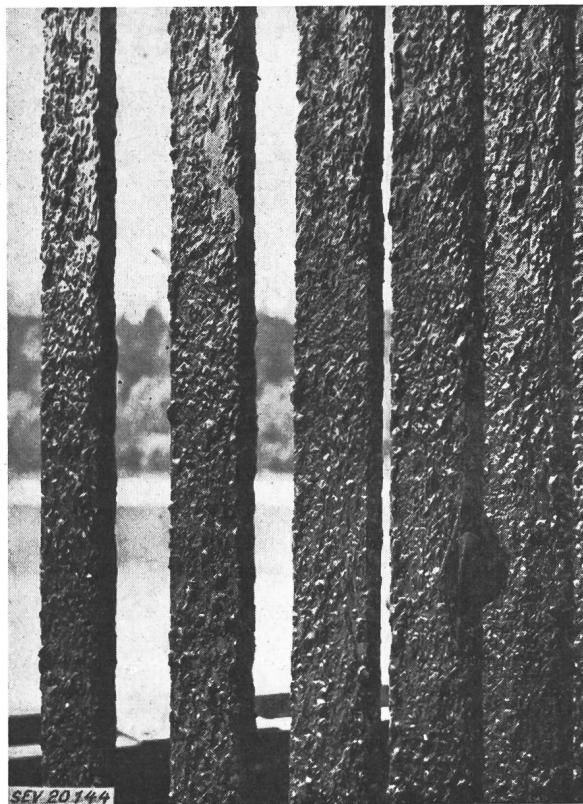
Fig. 4

Die Hälfte des Rechens wurde nach der Spritzverzinkung zusätzlich mit Bitumenlack gestrichen. Fig. 5, verglichen mit Fig. 4, zeigt den günstigen Einfluss dieses Anstriches (der allein kein dauerhafter Rostschutz gewesen wäre); nach einer Betriebszeit von neun Jahren war die gestrichene Hälfte des Rechens noch rostfrei; die andere, nach

Rechenstäbe eines Turbineneinlaufrechens des Kraftwerkes Mühleberg (BKW), in Betrieb seit 1920
Ganzer Rechen im Jahre 1936 spritzverzinkt, die eine Hälfte (Fig. 5) nach der Verzinkung mit Bitumenlack gestrichen.
Betriebszeit nach der Verzinkung 9 Jahre; gestrichene Hälfte (Fig. 5) rostfrei (Unebenheiten von früheren Verrostungen
herrührend), nicht gestrichene Hälfte (Fig. 4) verrostet
Aufnahmen vom 6. Juni 1945

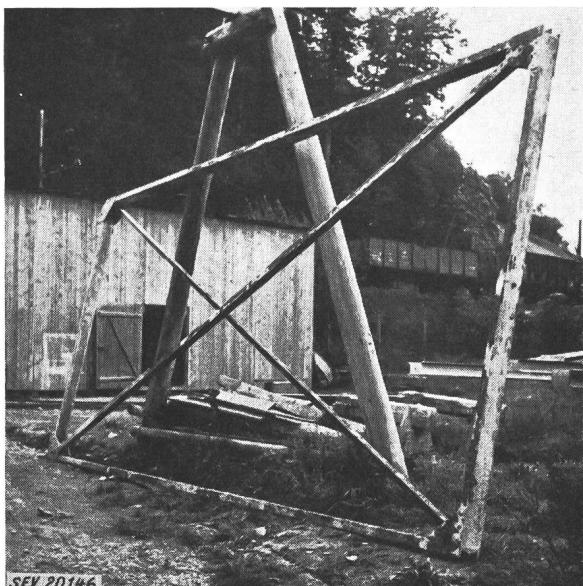
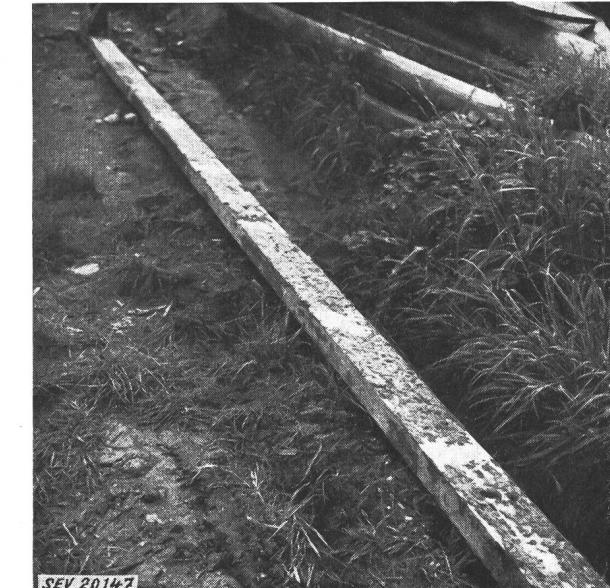
Fig. 6 und 7 lassen ebenfalls die Bedeutung der Zinkschichtdicke erkennen. Sie stellen einen zu

Turbineneinlaufrechen gehörenden Rahmen des Kraftwerkes Mühlberg dar. Es wurde in ähnlicher Weise verzinkt wie der beschriebene Rechen. Nach elfjähriger Betriebszeit war der oberste Teil des Rahmens, der immer über dem Wasser war, rostfrei; im übrigen war der Rahmen grösstenteils verrostet. Die auffälligen guten Stellen, die sich in

Am 7. September 1950 betrug an einer nicht gerosteten Stelle die Zinkschichtdicke 0,13 mm; da kein Anstrich vorhanden war und elf Betriebsjahre verflossen waren, kann die ursprüngliche Zinkschichtdicke auf etwa 0,17 mm geschätzt werden. Diese Schätzung beruht auf Zinkverlusten, die sich aus Messungen der EMPA an spritzverzinkten Ble-

seit der Spritzverzinkung 11 Jahre im Betrieb. Oberer Teil des Rahmens (in Fig. 6 links) immer über Wasser, rostfrei; übriger Rahmen grösstenteils verrostet; gute Stellen in regelmässigen Abständen entsprechen Überlappungen beim Spritzverzinken

regelmässigem Abstande folgten, waren zweifellos als Überlappungen beim Spritzen stärker verzinkt worden. Der Auftrag dürfte an diesen Stellen ungefähr doppelt so gross gewesen sein als an den gerosteten Stellen. Wäre überall soviel Zink aufgetragen worden wie bei den genannten Überlappungen, so wäre wohl der ganze Rechenrahmen rostfrei geblieben.

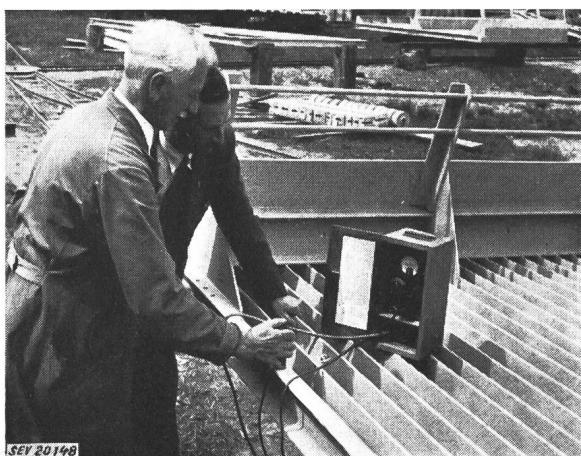
Fig. 8

Zerstörungsfreie Messung der Zinkschichtdicke

Dickenmesser Magnus des Metallspritzenwerkes Ad. Bergner, Wabern-Bern; das Gerät ist an eine Wechselstromquelle angeschlossen. Erstmalige Verwendung des Dickenmessers an einem Turbineneinlaufrechen von Mühleberg

Seitdem der Magnus-Dickenmesser des Metallspritzenwerkes Ad. Bergner (Fig. 8) eine zerstörungsfreie Zinkschichtmessung erlaubte, liessen die BKW jeweils die Verzinkung der Rechen durch ihren Abnahmemebeamten mit dem Dickenmesser prüfen. Bei ungenügender Zinkschichtdicke (unter 0,20 mm) wurde nachverzinkt; hierauf wurden die Rechen zweimal mit Bitumenlack gestrichen. Bei den Revisionen, die sich im Abstand von sechs Jahren folgen, sind die Rechen sorgfältig zu reinigen; anschliessend ist der teilweise abgetragene Anstrich zu erneuern, so dass im Betrieb kein nennenswerter Zinkverbrauch eintreten kann. Der Verfasser erwartet, und die bisherigen Erfahrungen scheinen ihm recht zu geben, dass bei einem solchen Unterhalt die Rechen in absehbarer Zeit nicht mehr sandgestrahlt und neuverzinkt werden müssen.

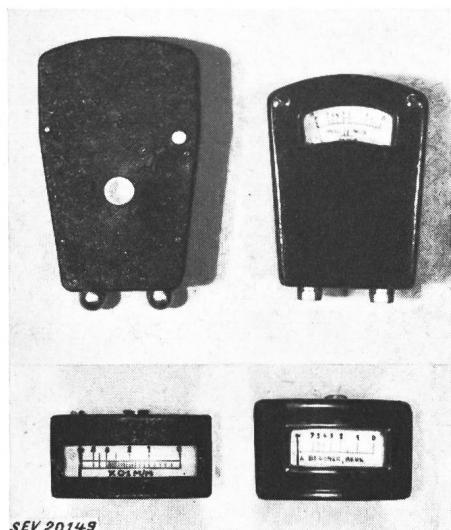
Fig. 9

Zerstörungsfreie Messung der Zinkschichtdicke

Kleine Dickenmesser, die keine Stromquelle benötigen
rechts: Magnus junior des Metallspritzwerkes Ad. Bergner,
Wabern-Bern
links: Der ähnlich gebaute englische Dickenmesser Elco-
meter¹⁾)

In erster Linie soll überall ein genügender, festhaftender Zinkauftrag vorhanden sein. Früher wurde in der Regel zu wenig Zink aufgetragen, erstens weil man kleinere Zinkmengen als genügend erachtete, zweitens weil man den Wirkungsgrad des Zinkspritzens überschätzte, indem wesentlich weniger Zink haftete als man aufspritzen wollte und nach dem Zinkdraht-Verbrauch schätzte, und drittens, weil damals noch kein praktisch brauchbares zerstörungsfreies Verfahren zur Prüfung der Zinkschichtdicke bekannt war. Heute gibt es Dickenmesser, mit denen durch Messung des magnetischen Spaltes die Zinkschichtdicke rasch und zuverlässig bestimmt werden kann (Fig. 8 und 9). Die zer-

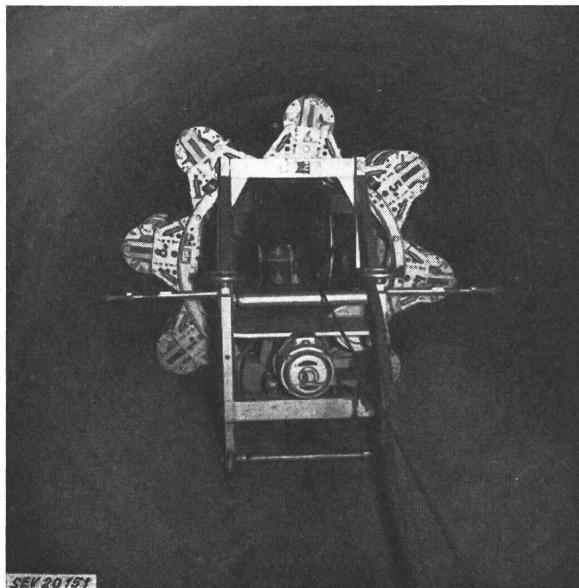
Fig. 11

Rohrreinigungsmaschine der Maschinenfabrik von Arx, Sissach, Baselland, im Zulaufstollen des Kraftwerkes Oberaar der KWO

vor dem Spritzverzinken nicht sandstrahlte, sondern die Rohre entsprechend der von den KWO gestellten Bedingung mit der von-Arx-Rohrreinigungsmaschine (Fig. 11) bearbeitete, die in ähnlicher Ausführung zur Verwendung in bestehenden Anlagen vorgesehen ist, wo eine grosse Entrostungsleistung besonders wichtig ist³⁾. Vor der praktischen Verwendung dieser Maschine wurde außer dem Reinigungsgrad und der Leistungsfähigkeit der Maschine besonders die Haftfestigkeit der Zinkschicht auf den maschinell gereinigten Flächen geprüft. Es konnte eine ebenso gute Haftfestigung wie auf sandgestrahlten Flächen erzielt werden⁴⁾.
