Erfahrungen mit Spritzverzinkung als Unterwasserrostschutz

Von H. Oertli, Bern

Vor dem Aufkommen der zerstörungsfreien Zinkschicht-Dickenmessung erhielten die spritzverzinkten Unterwasserobjekte in der Regel einen zu schwachen Zinkauftrag; der Rostschutz war deswegen nicht dauerhaft. In den beschriebenen Beispielen wird die Bedeutung einer guten Haftfestigkeit, einer genügenden Zinkschichtdicke und zusätzlicher Anstriche gezeigt. Am Schluss des Artikels werden einige weitere Objekte beschrieben, bei deren Rostschutz die geschilderten Erfahrungen verwertet wurden.

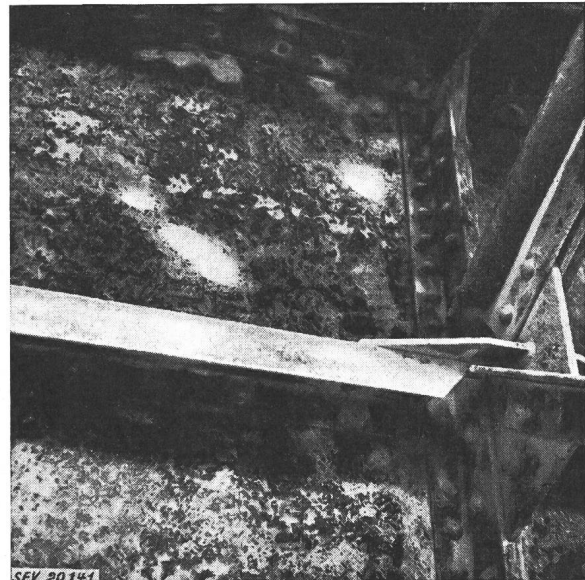
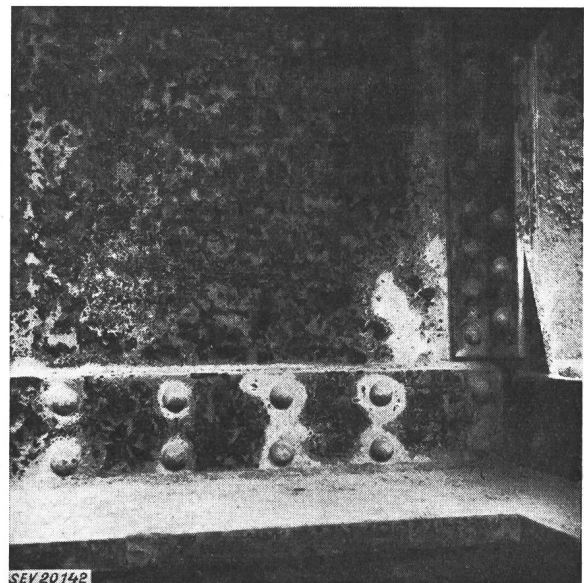
Fig. 1 und 2

c) Die spritzverzinkten Teile in strömendem Wasser waren grösstenteils rostig. Es war nur noch an den Stellen eine Zinkschicht vorhanden und der Rostschutz noch intakt, wo absichtlich (z. B. bei Niete) oder unabsichtlich mehr Zink als vorgesehen aufgetragen worden war (Fig. 1 und 2).

Wehr Port, untere Schütze, Unterwasserseite

Nach zwölfjähriger Betriebszeit grösstenteils rostig. Zinkschicht noch vorhanden und Rostschutz dort intakt, wo wegen Niete oder unabsichtlich mehr Zink aufgetragen worden war

Die unter c) genannten Beobachtungen zeigen die grosse Bedeutung der Zinkschichtdicke. Diese war seinerzeit — mangels eines zerstörungsfreien Messverfahrens — nicht gemessen worden; indessen war gewissenhaft nach den damaligen Kenntnissen und Erfahrungen gearbeitet worden. Die aufgetragene Zinkmenge war aber für dieses Objekt im allgemeinen zu gering. Wäre überall soviel Zink aufgetragen worden wie an den nichtgerosteten Stellen, so wäre der Rostschutz nach der zwölfjährigen Betriebszeit zweifellos durchwegs immer noch gut gewesen. Diese Überlegung bewog die Bauherrschaft, bei der Erneuerung des Rostschutzes wieder die Spritzverzinkung anzuwenden, aber dabei die neuesten Erfahrungen zu berücksichtigen. Sie schrieb eine Mindestzinkschichtdicke von 0,20 mm (bezo-

gen auf die sandgestrahlte Eisenoberfläche) und einen zweimaligen Bitumenlackanstrich vor. Die Zinkschichtdicke wurde während der Ausführung und bei den Abnahmekontrollen zerstörungsfrei mit dem vom Metallspritzwerk Ad. Bergner entwickelten Magnus-Dickenmesser gemessen.

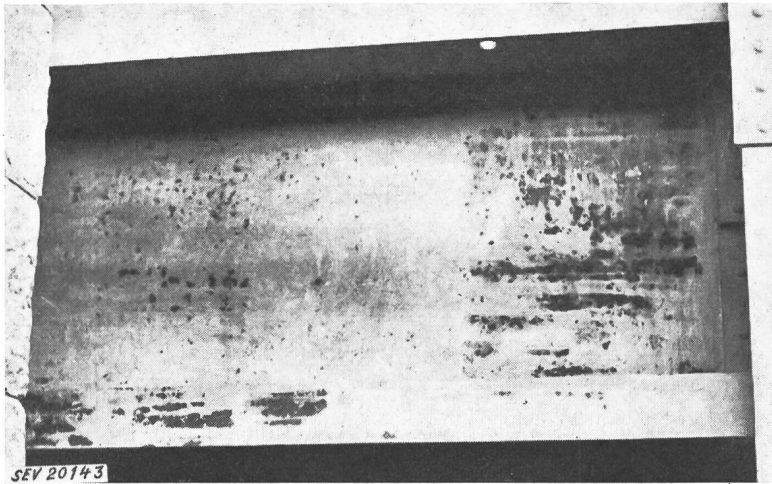
Auch Fig. 3 zeigt die Bedeutung der Zinkschichtdicke. Heute kann der Arbeiter mit einem handlichen Instrument die Zinkschichtdicke rasch und zerstörungsfrei kontrollieren; er kann also eine zu schwache Verzinkung rechtzeitig feststellen und korrigieren.

Wehr Port, Schiffschleuse
Unterwasserseite des unteren Schleusentores
nach vierzehnjähriger Betriebszeit

Verschieden gut erhaltene spritzverzinkte Flächen. Das mittlere Rechteck war am stärksten, das rechte am schwächsten verzinkt worden. Zu schwach verzinkte Flächen lassen sich heute mit einem Dickenmesser leicht rechtzeitig feststellen

Rechen mit dem Verbrauch für später verzinkte gleiche Rechen, so wird offensichtlich, dass auf dem 1936 verzinkten Rechen weit weniger als 1000 g Zn/m² hafteten. Im Jahre 1936 fehlte ein Gerät zum zerstörungsfreien Messen der Zinkschichtdicke.

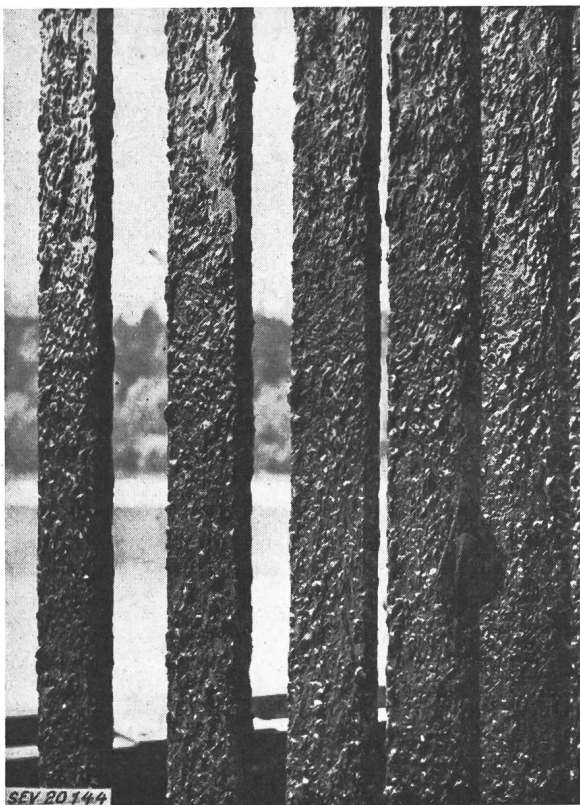
Fig. 4

Die Hälfte des Rechens wurde nach der Spritzverzinkung zusätzlich mit Bitumenlack gestrichen. Fig. 5, verglichen mit Fig. 4, zeigt den günstigen Einfluss dieses Anstriches (der allein kein dauerhafter Rostschutz gewesen wäre); nach einer Betriebszeit von neun Jahren war die gestrichene Hälfte des Rechens noch rostfrei; die andere, nach

Rechenstäbe eines Turbineneinlaufrechens des Kraftwerkes Mühleberg (BKW), in Betrieb seit 1920

Ganzer Rechen im Jahre 1936 spritzverzinkt, die eine Hälfte (Fig. 5) nach der Verzinkung mit Bitumenlack gestrichen. Betriebszeit nach der Verzinkung 9 Jahre; gestrichene Hälfte (Fig. 5) rostfrei (Unebenheiten von früheren Verrostungen herrührend), nicht gestrichene Hälfte (Fig. 4) verrostet

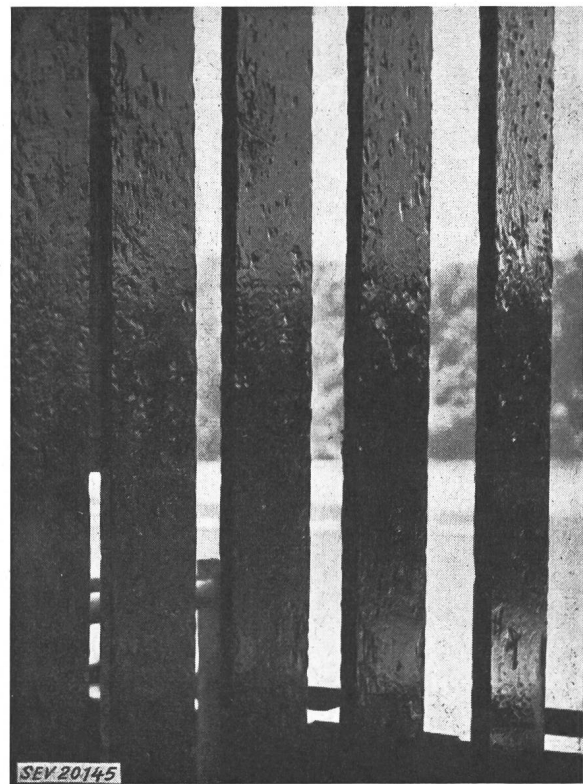
Fig. 5

der Spritzverzinkung nicht gestrichene Hälfte war verrostet.

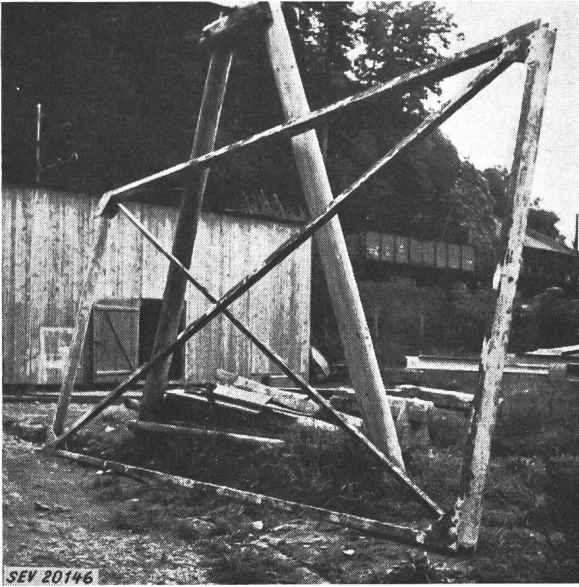
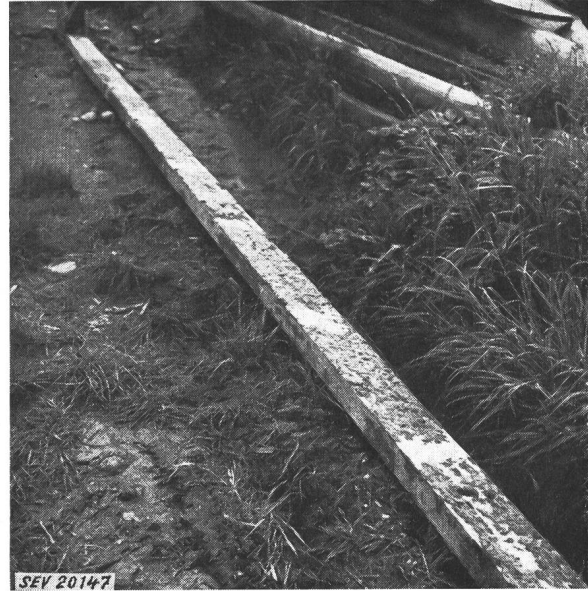
Fig. 6 und 7 lassen ebenfalls die Bedeutung der Zinkschichtdicke erkennen. Sie stellen einen zu

Turbineneinlaufrechen gehörenden Rahmen des Kraftwerkes Mühleberg dar. Es wurde in ähnlicher Weise verzinkt wie der beschriebene Rechen. Nach elfjähriger Betriebszeit war der oberste Teil des Rahmens, der immer über dem Wasser war, rostfrei; im übrigen war der Rahmen grösstenteils verrostet. Die auffälligen guten Stellen, die sich in

Am 7. September 1950 betrug an einer nicht gerosteten Stelle die Zinkschichtdicke 0,13 mm; da kein Anstrich vorhanden war und elf Betriebsjahre verflossen waren, kann die ursprüngliche Zinkschichtdicke auf etwa 0,17 mm geschätzt werden. Diese Schätzung beruht auf Zinkverlusten, die sich aus Messungen der EMPA an spritzverzinkten Ble-

Rechenrahmen de Kraftwerkes Mühleberg, seit der Spritzverzinkung 11 Jahre im Betrieb. Oberer Teil des Rahmens (in Fig. 6 links) immer über Wasser, rostfrei; übriger Rahmen grösstenteils verrostet; gute Stellen in regelmässigen Abständen entsprechen Überlappungen beim Spritzverzinken

regelmässigem Abstände folgten, waren zweifellos als Überlappungen beim Spritzen stärker verzinkt worden. Der Auftrag dürfte an diesen Stellen ungefähr doppelt so gross gewesen sein als an den gerosteten Stellen. Wäre überall soviel Zink aufgetragen worden wie bei den genannten Überlappungen, so wäre wohl der ganze Rechenrahmen rostfrei geblieben.

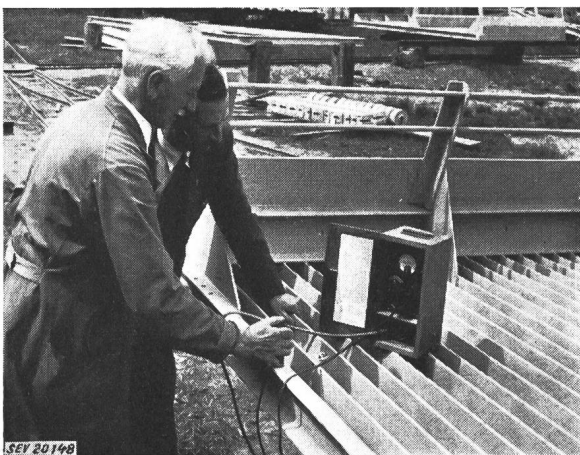
Fig. 8

Zerstörungsfreie Messung der Zinkschichtdicke

Dickenmesser Magnus des Metallspritzwerkes Ad. Bergner, Wabern-Bern; das Gerät ist an eine Wechselstromquelle angeschlossen. Erstmalige Verwendung des Dickenmessers an einem Turbineneinlaufrechen von Mühleberg

Seitdem der Magnus-Dickenmesser des Metallspritzwerkes Ad. Bergner (Fig. 8) eine zerstörungsfreie Zinkschichtmessung erlaubte, liessen die BKW jeweils die Verzinkung der Rechen durch ihren Abnahmebeamten mit dem Dickenmesser prüfen. Bei ungenügender Zinkschichtdicke (unter 0,20 mm) wurde nachverzinkt; hierauf wurden die Rechen zweimal mit Bitumenlack gestrichen. Bei den Revisionen, die sich im Abstand von sechs Jahren folgen, sind die Rechen sorgfältig zu reinigen; anschliessend ist der teilweise abgetragene Anstrich zu erneuern, so dass im Betrieb kein nennenswerter Zinkverbrauch eintreten kann. Der Verfasser erwartet, und die bisherigen Erfahrungen scheinen ihm recht zu geben, dass bei einem solchen Unterhalt die Rechen in absehbarer Zeit nicht mehr sandgestrahlt und neuverzinkt werden müssen.

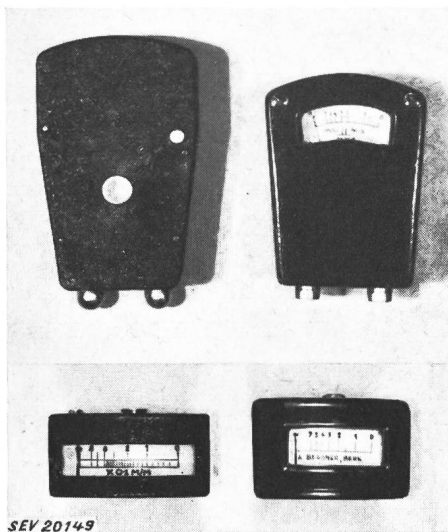
Fig. 9

Zerstörungsfreie Messung der Zinkschichtdicke

Kleine Dickenmesser, die keine Stromquelle benötigen

rechts: Magnus junior des Metallspritzwerkes Ad. Bergner, Wabern-Bern

links: Der ähnlich gebaute englische Dickenmesser Elco-meter¹⁾

In erster Linie soll überall ein genügender, festhaftender Zinkauftrag vorhanden sein. Früher wurde in der Regel zu wenig Zink aufgetragen, erstens weil man kleinere Zinkmengen als genügend erachtete, zweitens weil man den Wirkungsgrad des Zinkspritzens überschätzte, indem wesentlich weniger Zink haftete als man aufspritzen wollte und nach dem Zinkdraht-Verbrauch schätzte, und drittens, weil damals noch kein praktisch brauchbares zerstörungsfreies Verfahren zur Prüfung der Zinkschichtdicke bekannt war. Heute gibt es Dickenmesser, mit denen durch Messung des magnetischen Spaltes die Zinkschichtdicke rasch und zuverlässig bestimmt werden kann (Fig. 8 und 9). Die zer-

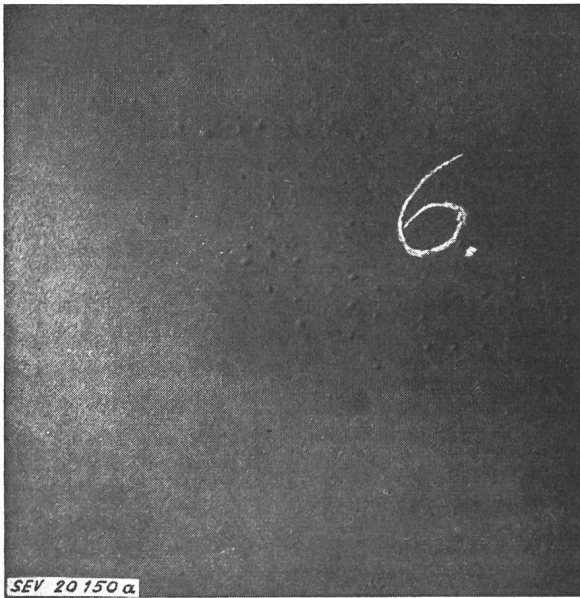
a

Fig. 10

Druckleitung II des Kraftwerkes Kandergrund (BKW)

Rohre spritzverzinkt, erst einmal gestrichen. Blasen in einigen Röhren des unteren Druckleitungsteiles nach der Druckprobe

a) Stelle mit kleinen Zinkschichtblasen in einem grösstenteils einwandfreien Rohr. Blasen in Zeilen angeordnet, die den Pinselstrichen entsprechen*).

Bei dieser Druckleitung hat sich eine neuartige Erscheinung gezeigt. Die Druckprobe an der neuen Druckleitung wurde nach beendeter Montage vorgenommen, als sie erst einen Innenanstrich hatte; im untersten Teil der Druckleitung betrug der Probedruck nahezu 40 kg/cm². Bei einer spätern Kontrolle des Rohrrinnens wiesen einige Rohre des untern Druckleitungsteiles Blasen auf (Fig. 10 a, b, c). Die Blasenbildung konnte wie folgt erklärt werden: An den betreffenden Stellen war der Anstrich porig. Beim hohen Wasserdruck drang Wasser durch diese Poren und durch die Zinkschicht bis zum Blech. Als die Druckleitung entleert und dann besonders durch die Sonne erwärmt wurde, entstanden durch den Wasserüberdruck unter der Zinkschicht und durch die Wasserdampfbildung Blasen in der Zinkschicht. Mit Ausnahme des zu beschreibenden Falles waren die Blasen klein, und es haftete die Zinkschicht so gut, dass beim Schaben mit dem Messer nicht mehr als die Blasenschicht abgelöst werden konnte. Fig. 10c stellt einen Teil eines Rohres dar, das infolge eines Missverständnisses nicht mit Quarzsand, sondern mit einem Stahlsand gestrahlt wurde, der eine für die Spritzverzinkung ungeeignete Blechoberfläche erzeugte; an diesem Rohr liessen sich Zinkschichten ablösen. Dieses Rohr wurde vollständig neu sandgestrahlt und spritzverzinkt; auch die übrigen Mängel wurden vor der Inbetriebsetzung der Druckleitung behoben.

Die geschilderten Beobachtungen zeigen, dass die Haftfestigkeit der Zinkschicht wesentlich von der Beschaffenheit der Blechoberfläche und diese von der Art des Sandes abhängt, und dass bei hohen Wasserdrücken die Dichtigkeit des Rostschutzüberzuges eine erhöhte Bedeutung hat. Die BKW liessen deswegen das Rohrrinnere dieser Druckleitung nicht nur mit total zwei, wie anfänglich vorgeschrieben, sondern mit drei Anstrichen versehen. In einem

ähnlichen künftigen Fall würde die Druckprobe erst nach vollendetem Innenanstrich ausgeführt werden.

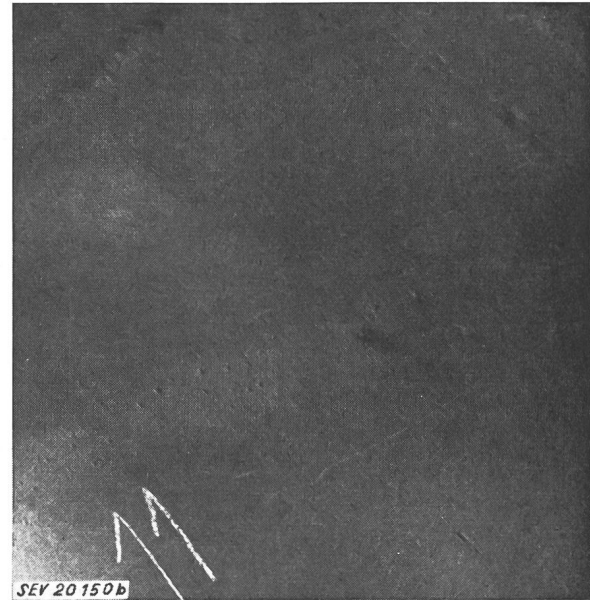
b

b) Kleine Zinkschicht-Blasen in einem sonst einwandfreien Rohr, in dem der Anstrich gespritzt wurde. Blasen in einem Band, das eine andere Farbe hat als der übrige Anstrich und offenbar weniger dicht war.

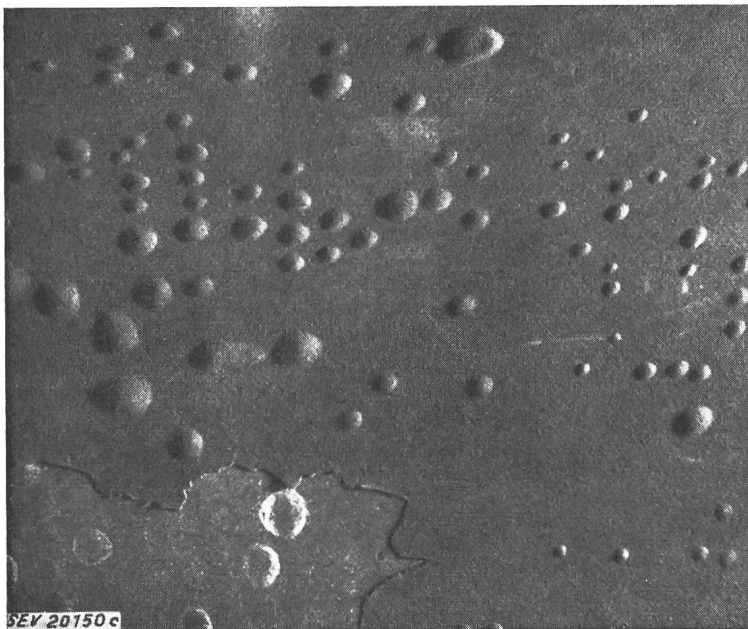
c

c) Zinkschicht-Blasen und -Ablösung in einem Rohr, das nicht mit Quarzsand gestrahlt wurde, der eine für die Spritzverzinkung ungeeignete Blechoberfläche erzeugte

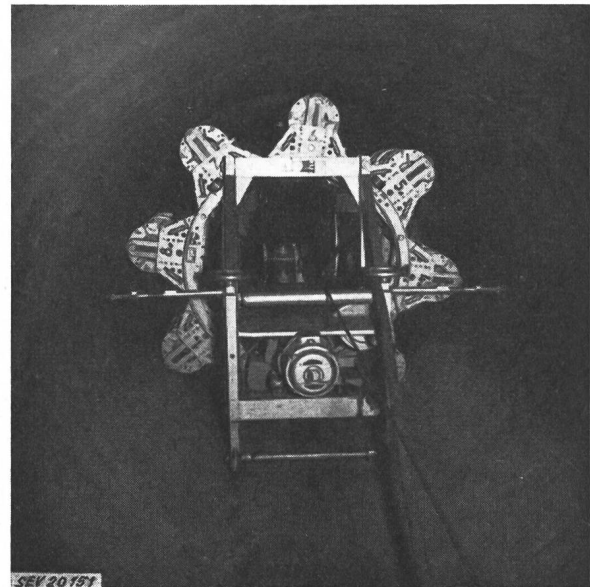
Fig. 11

Rohrreinigungsmaschine der Maschinenfabrik von Arx, Sissach, Baselland, im Zulaufstollen des Kraftwerkes Oberaar der KWO

vor dem Spritzverzinken nicht sandstrahlte, sondern die Rohre entsprechend der von den KWO gestellten Bedingung mit der von-Arx-Rohrreinigungsmaschine (Fig. 11) bearbeitete, die in ähnlicher Ausführung zur Verwendung in bestehenden Anlagen vorgesehen ist, wo eine grosse Entrostungsleistung besonders wichtig ist³⁾. Vor der praktischen Verwendung dieser Maschine wurde ausser dem Reinigungsgrad und der Leistungsfähigkeit der Maschine besonders die Haftfestigkeit der Zinkschicht auf den maschinell gereinigten Flächen geprüft. Es konnte eine ebenso gute Haftfestigung wie auf sandgestrahlten Flächen erzielt werden⁴⁾.
