Zeitschrift: Bulletin des Schweizerischen Elektrotechnischen Vereins
Herausgeber: Schweizerischer Elektrotechnischer Verein ; Verband Schweizerischer Elektrizitätswerke
Band: 51 (1960)
Heft: 26

Erfahrungen mit Kunststoffen

Vortrag, gehalten an der 19. Schweiz. Tagung für elektrische Nachrichtentechnik vom 16. September 1960 in Basel,
von H. Künzler, Bern

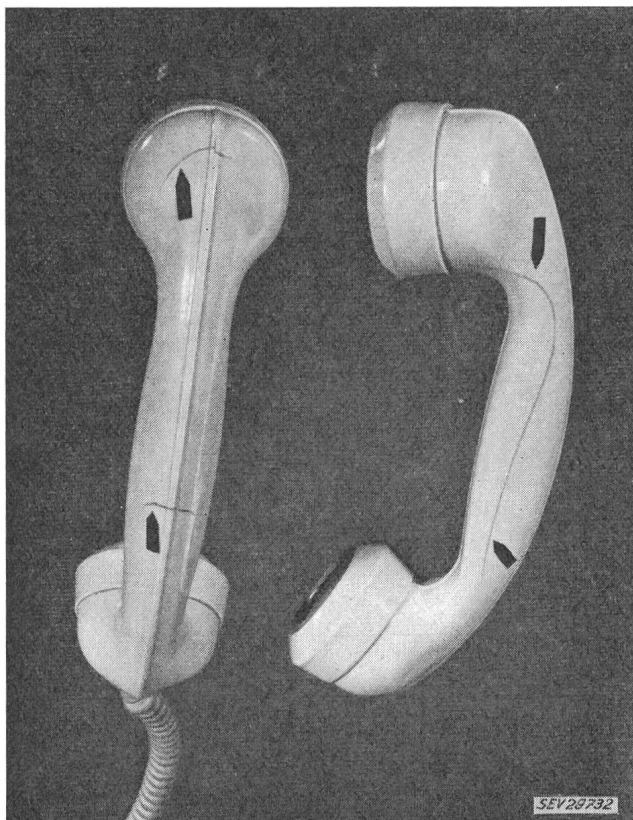
Spannungsrisse an Mikrotelefonen aus Melaminharz

mehrt Bruchschäden auftreten. Die Masshaltigkeit liess oft zu wünschen übrig, und infolge des Nachschwundes entstanden mit der Zeit Spannungsrisse selbst an Material, das längere Zeit unbenutzt im Lager blieb. Die gleiche Erscheinung konnte man

auch an Pressteilen beobachten, die Wärmeschwankungen ausgesetzt waren. Fig. 2 zeigt solche Rissbildungen.
