# Erfahrungen mit Kunststoffkabeln

## Betriebserfahrungen mit den polyäthylen-isolierten Hochspannungskabeln im Netz des EW Altdorf

Von E. Germann, Altdorf

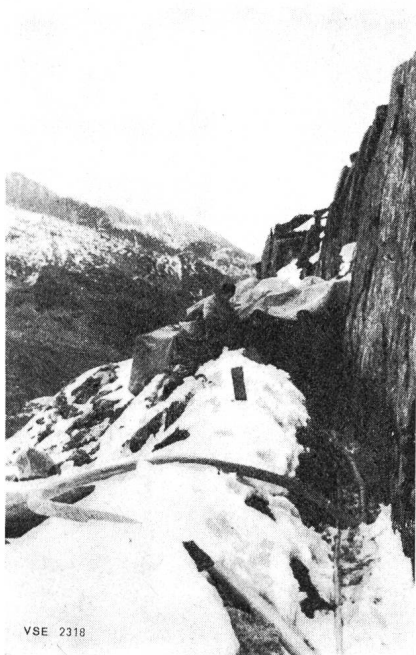
Fig. 2

Verlegung eines PE-Hochspannungskabels bei topographisch und klimatisch ungünstigen Verhältnissen
