# Energie-Erzeugung und -Verteilung

### Rückwirkungen der Geräte mit Phasenanschnittsteuerung auf die Verteilnetze der Elektrizitätswerke

Von H. Mühlethaler, Luzern

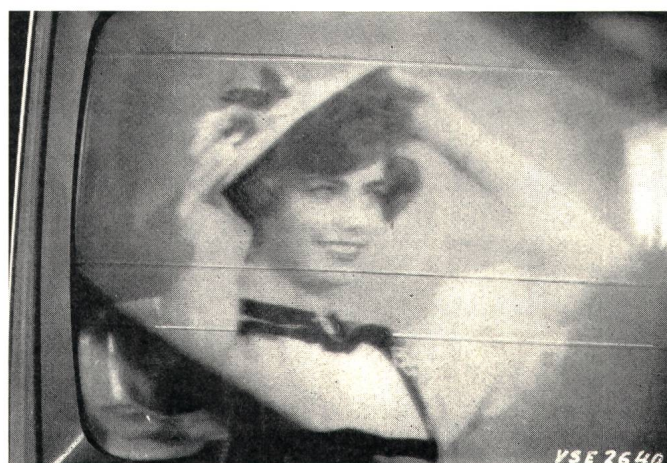
Fig. 7

Bei nur einem eingeschalteten Ofen wird das Bild eines Fernsehapparates durch waagrechte Striche gestört (Bild 7). Bei beiden Öfen mit gleichen Anschnittwinkeln im Parallelbetrieb wird der dort installierte Netzkommandoempfänger mit einer Störspannung der 21. Ordnungszahl zu Falschbefehlen veranlasst. Die gemessene einphasige Kurzschlussleistung beträgt am Hauptanschluss der betreffenden Liegenschaft ca. 84 kVA. Gemäss den Empfehlungen des VSE dürfte an diesem Netzpunkt ein Gerät mit maximal 840 Watt Reglerleistung einphasig angeschlossen werden.
