# Energie-Erzeugung und -Verteilung

### Holzschutz im Leitungsbau

#### Bericht über die 38. Diskussionsversammlung vom 11. November 1971 in Zürich

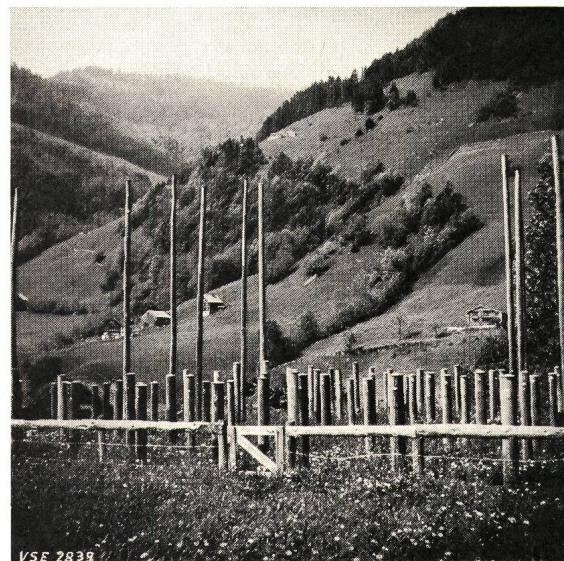
Fig. 1  
Versuchsfeld des VSE in Starkenbach (Toggenburg) zur Prüfung von Mastenimprägnierungen.

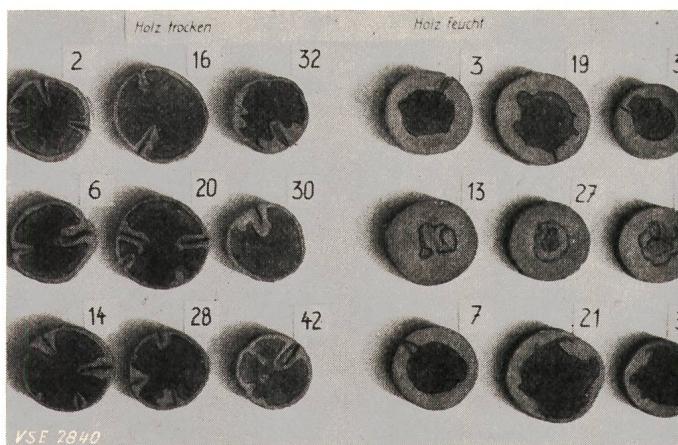
Fig. 2  
Tränkversuch mit einer 6 %igen Lösung eines CF-Salzes bei trockenem und feuchtem Fichtenrundholz und verschiedenen Tränkbedingungen.  
Die hellen Zonen sind von Fluorsalz durchtränkt. Probengruppe links, Holz trocken, rechts, Holz feucht.

Untere Reihe: 4 Tage in Salzlösung von 20 °C.

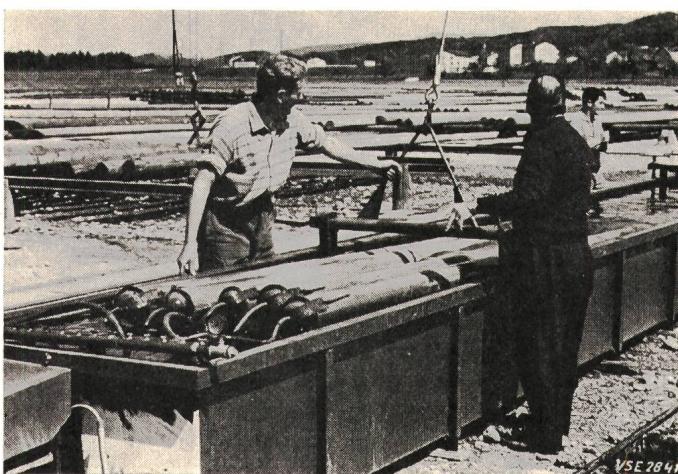
Fig. 3  
Trotsaugtränkung in Versuchsanlage  
Stangenholz mit angesetzten Saugkappen werden in der Tränklösung im Trog untergetaucht. Mittels Vakuum wird über die Saugkappen (links) die Imprägnierlösung längs durch den imprägnierbaren Splintteil des Holzes gesaugt.

Beim Trogsaugverfahren werden die weissgeschälten Maste am Zopfende mittels Saugkappen an eine Vakuumpumpe angeschlossen und vollständig in der Tränklösung untergetaucht [2] (Fig. 3). Mit Hilfe eines Vakuums wird die Schutzsalzlösung vom Stangenfuss gegen den Zopf längs durch die Stange hindurchgesaugt, wobei ein Teil der Salzlösung auch über die Mantelfläche in das Holz eintritt. Dabei wird der Baumsaft verdrängt und durch die Salzlösung ersetzt. Das Verfahren ermöglicht innerhalb von etwa 7 Tagen eine vollständige Im-

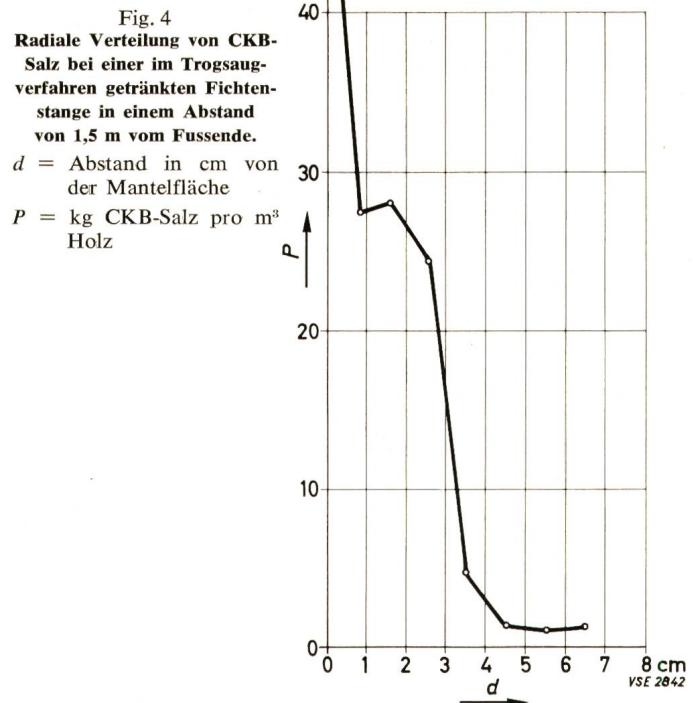
Die Untersuchung der quantitativen Verteilung der Salze zeigt in radialer Richtung der Leitungsstangen, d. h. von aussen nach innen, ein Konzentrationsgefälle (Fig. 4). Der Schutzsalzgehalt beträgt im äussersten cm der Mantelzone das Mehrfache der notwendigen Salzmenge und fällt nach innen zur Kernzone kontinuierlich ab. Beim in der Fig. 4 dargestellten Beispiel liegt der Salzgehalt in den äusseren 3 cm des Splintes somit durchwegs bei 24 kg/m<sup>3</sup> und mehr und steigt im äussersten cm sogar bis auf 42 kg/m<sup>3</sup>. Ein hoher Salzgehalt in den äusseren Holzonen ist für eine gute und dauerhafte Schutzwirkung, vor allem gegen die Moderfäulepilze, von ausschlaggebender Bedeutung. Von ähnlicher Wichtigkeit ist auch die Art der Verteilung in der Längsrichtung der Stangen. Die Fig. 5 zeigt, dass die Salzeindringung gegen das Fuss- und Zopfende etwas ansteigt. Leichter diffundierbare resp. weniger stark fixierende Komponenten, wie z. B. Borsalze, dringen tiefer ein, unter Umständen bis in den äusseren Kern hinein, während stark fixierende Komponenten (Kupfer- und Chromsalze) in ihrer Verteilung auf den Splintanteil beschränkt bleiben. Die quantitative Verteilung beim Trogssaugverfahren zeigt bei Anwendung geeigneter Salze normalerweise den in Fig. 6 dar-

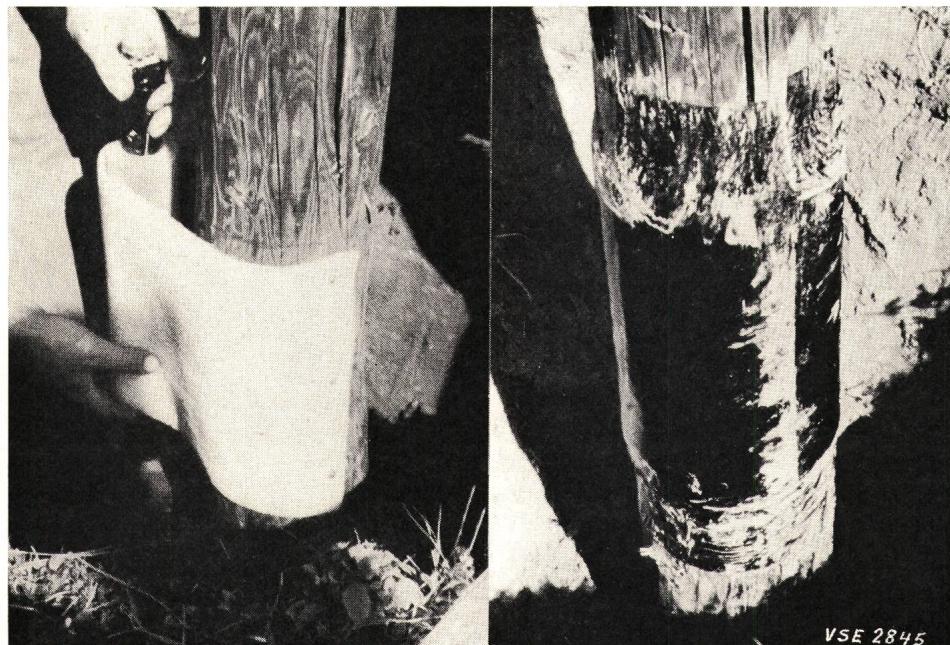
Fig. 7  
Nachpflege eines Leitungsmastes in Einbauzone mit Schaumstoff-Fertigbandage.  
Links: Umwickeln der Stange mit schutzsalzhaltigem Schaumstoffkissen.  
Rechts: Mit Kunststoff-Folie abgedecktes Schaumstoffkissen. Die klebstoffhaltigen Folienränder ermöglichen eine Abdichtung, die das Einfliessen von Regenwasser verhindert.

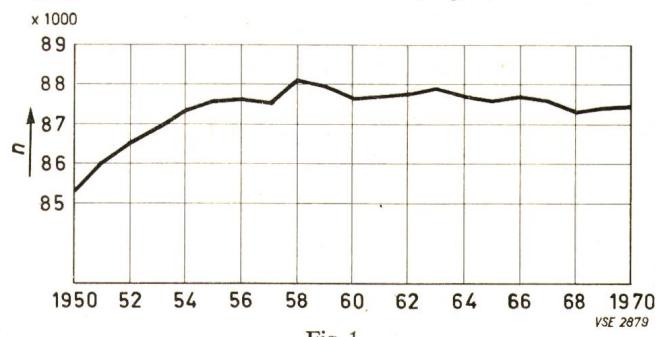
Fig. 1  
Veränderung des Holzmastenbestandes im Netz der EKZ  
in den Jahren 1950—1970

n = Anzahl

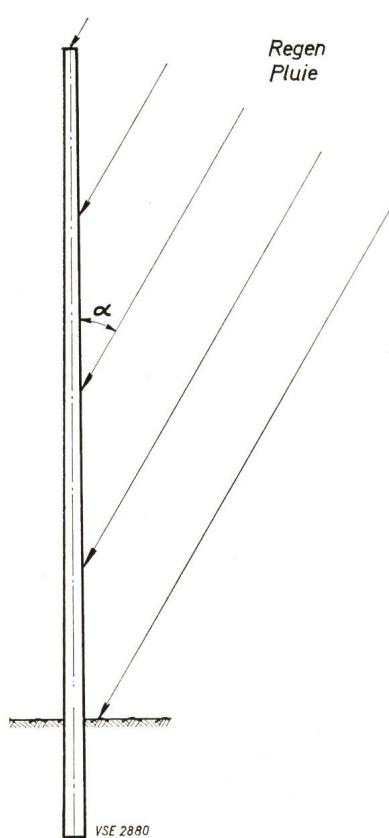
Fig. 2  
Die Bodenfeuchtigkeit beim Masten ist wesentlich grösser als in der weiteren Umgebung, sie beträgt beim 10-m-Masten das 2,5fache und beim 15-m-Masten das 3,5fache des Normalen ( $\alpha = 30^\circ$ ).  
VSE 2880

Schliesslich sei hier einmal ganz deutlich darauf hingewiesen, dass die Bodenfeuchtigkeit um den Mast, gegenüber derjenigen in der weiteren Umgebung wesentlich höher liegt.

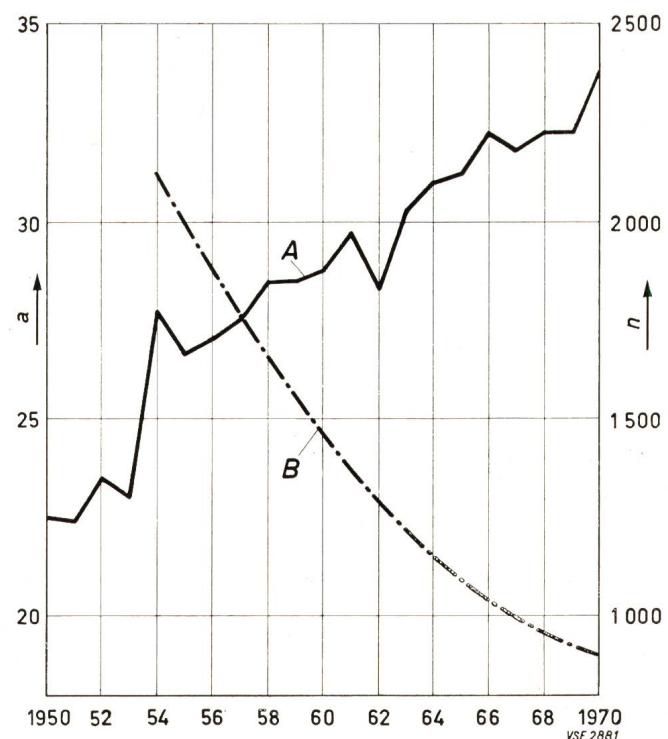
Fig. 3  
A Mittl. Standdauer der wegen Fäulnis ausgewechselten Holzmasten im Netz der EKZ von 1950–1970. B Anzahl der wegen Fäulnis ausgewechselten Holzmasten im Netz der EKZ von 1954–1970.

$a$  = Jahre;  $n$  = Anzahl

Die Lebensdauer von imprägnierten Holzmasten liegt bei ca. 15-22 Jahren; sie kann aber mit einer gezielten Nachpflege ganz wesentlich erhöht werden (Fig. 3).

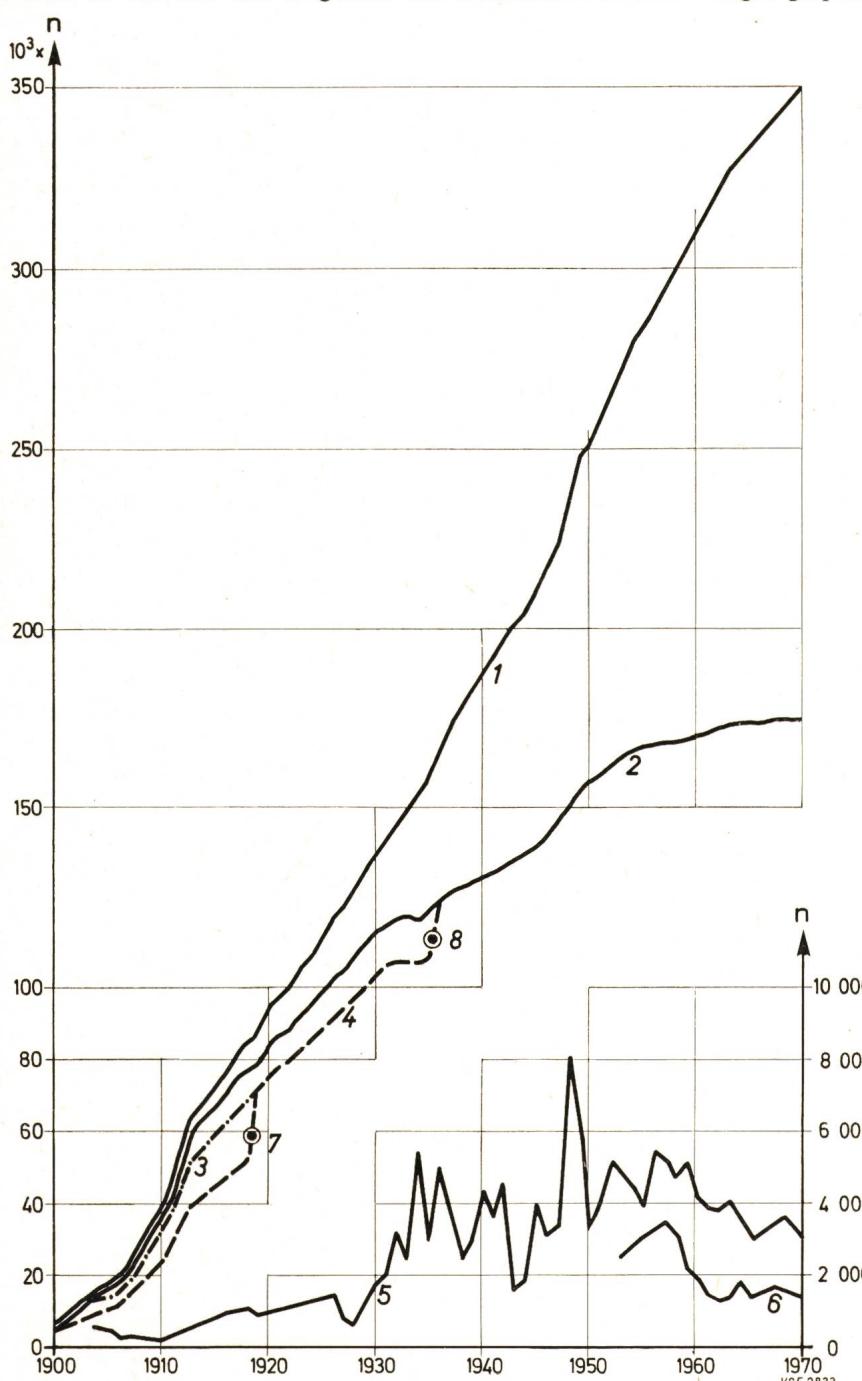
Fig. 1  
Stangenstatistik

- n Anzahl der Stangen  
 1 Summe der gestellten Stangen  
 2 Anzahl der stehenden Stangen unter Einbezug der vom EW Wangen und den Freiburgischen EW übernommenen Anlagen  
 3 Anzahl der stehenden Stangen unter Einbezug der übernommenen Anlagen des EW Wangen  
 4 Anzahl der stehenden Stangen gemäss Jahresberichten der BKW  
 5 Jährlicher Stangenersatz unter Einbezug der vom EW Wangen und den Freiburgischen EW übernommenen Anlagen  
 6 Anzahl der jährlich wegen Fäulnis ausgewechselten Stangen  
 7 Übernahme der Anlagen des EW Wangen  
 8 Übernahme der Anlagen der Freiburgischen EW

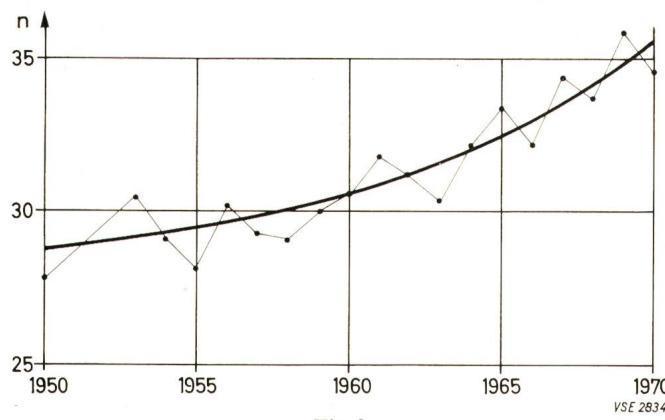
Fig. 2  
Mittleres Alter der ausgewechselten faulen Stangen.  
n = Standjahre

2. *Das Alter der ausgewechselten faulen Stangen hat sich im Laufe der Jahre wesentlich erhöht (Fig. 2).*

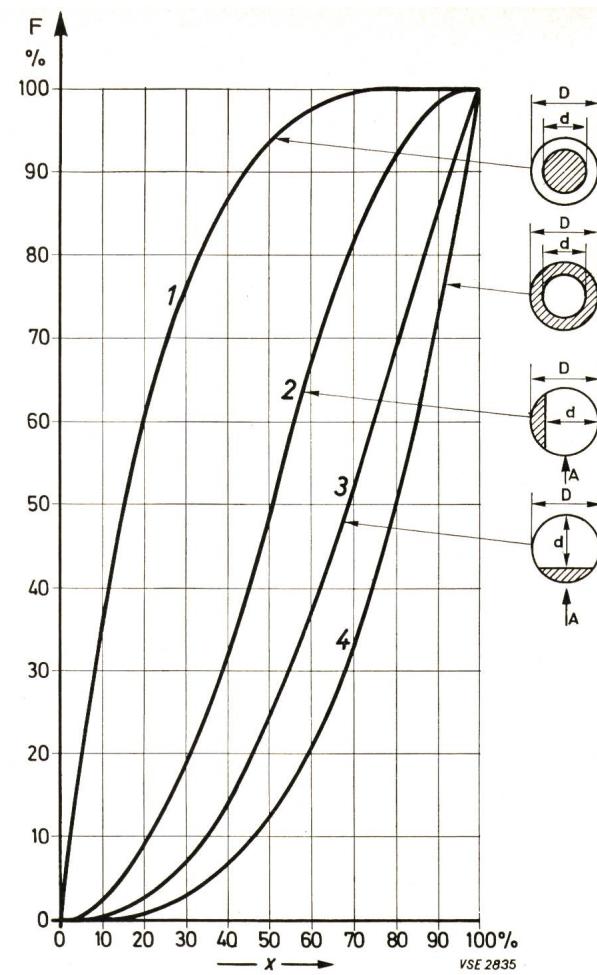
Fig. 4  
Abnahme der Stangenfestigkeit infolge Fäulnis.

$$x = \frac{\text{gesunder } \phi \times 100}{\text{ursprünglicher } \phi}$$

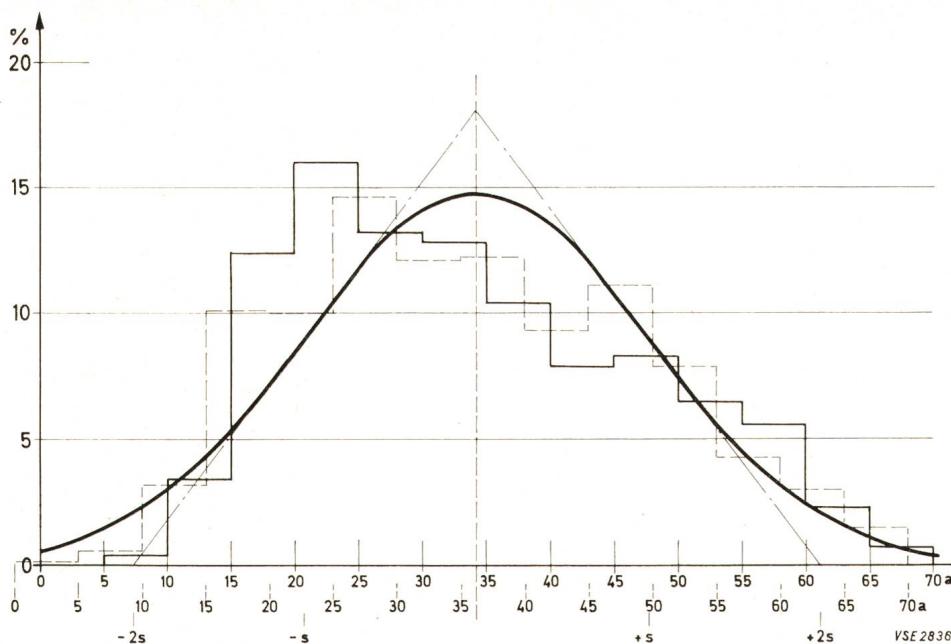
Fig. 6  
**Altersklassen der ausgewechselten Stangen**  
— Prozentuelle Verteilung der wegen Fäulnis ausgewechselten Stangen  
- - - Prozentuelle Verteilung der ersetzen Stangen, bezogen auf die gestellten Stangen  
— Ideale Verteilungskurve

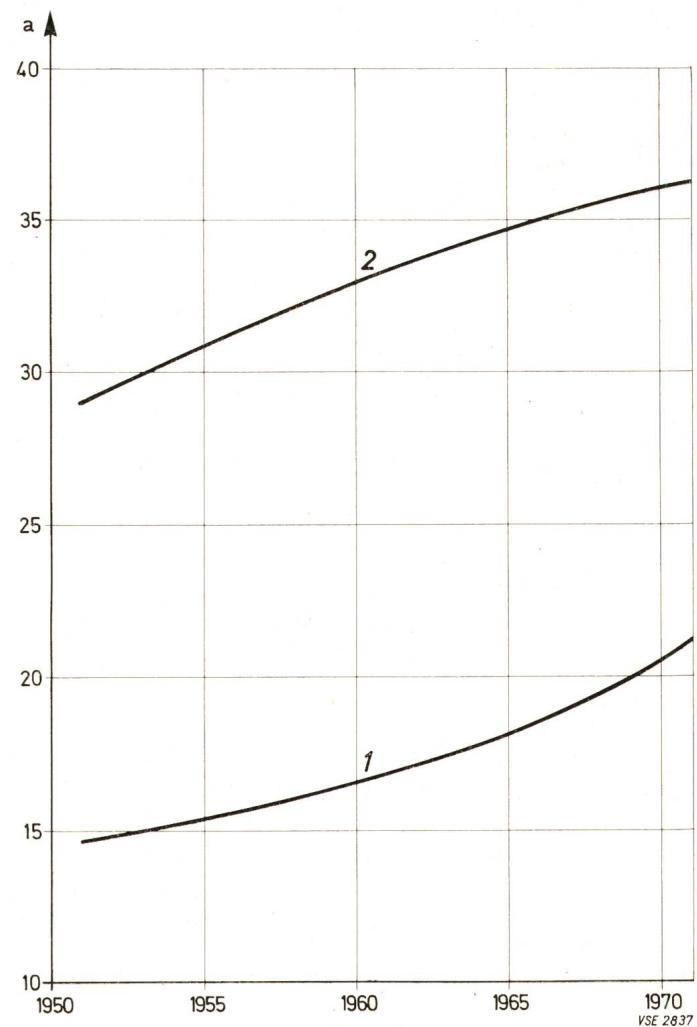
Fig. 7  
**Durchschnittliche Lebenserwartung und mittleres Alter der stehenden Stangen.**

- 1 Mittleres Alter der stehenden Stangen  
2 Durchschnittliche Lebenserwartung

Aus der bekannten und statistisch erfassten Anzahl der in den einzelnen Jahren gestellten Stangen ist es weiter möglich, mit Hilfe der Wahrscheinlichkeit für das Erreichen eines bestimmten Alters, die wahrscheinliche zahlenmässige und prozentuelle Verteilung des gesamten Bestandes der stehenden Stangen nach Altersklassen zu bestimmen (Fig. 8). Aus dieser künstlichen Statistik konnte dann das wahrscheinliche mittlere Alter der stehenden Stangen ermittelt werden (Fig. 7, untere Kurve).

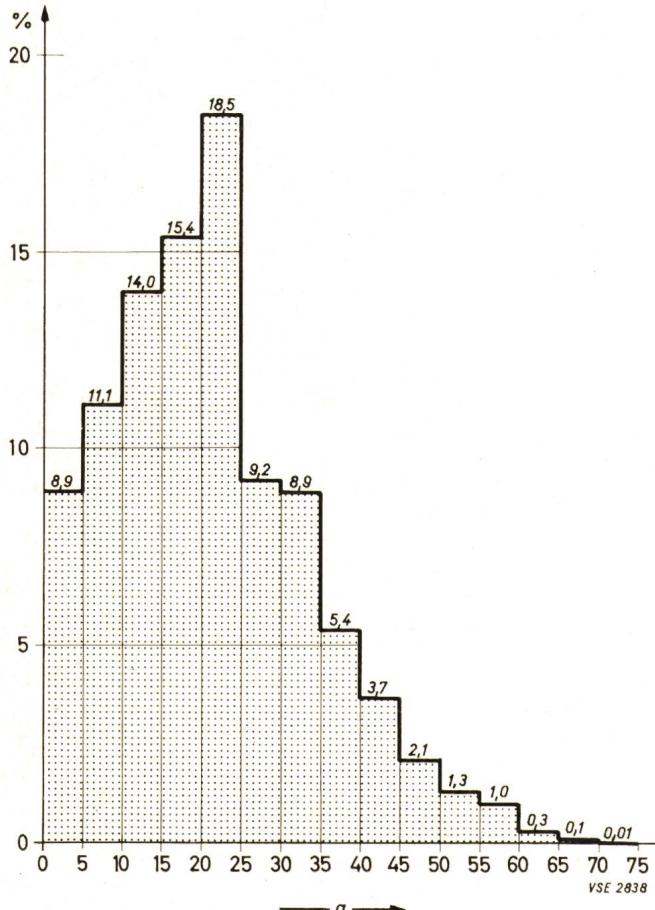
Fig. 8  
Prozentuelle Verteilung der stehenden Stangen.  
a Anzahl Jahre

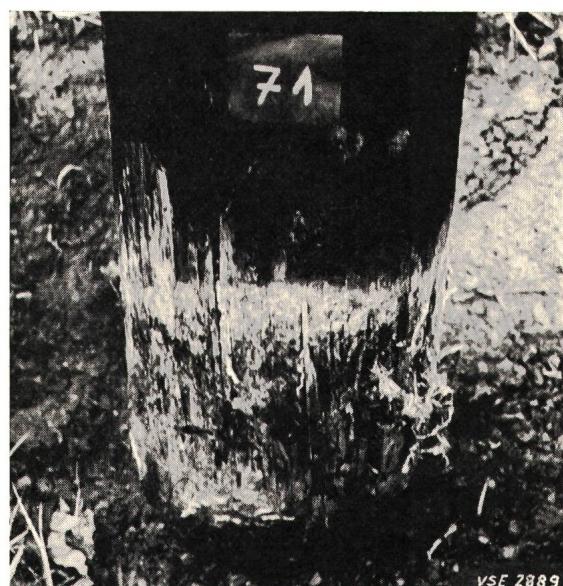
Fig. 1  
Leitungsstange mit Kupfersulfat imprägniert und in der Bodenzone durch *Poria vaillantii* verrostet.  
Vorn und rechts an der Stange für diesen Pilz charakteristische weiße Myzelstränge.

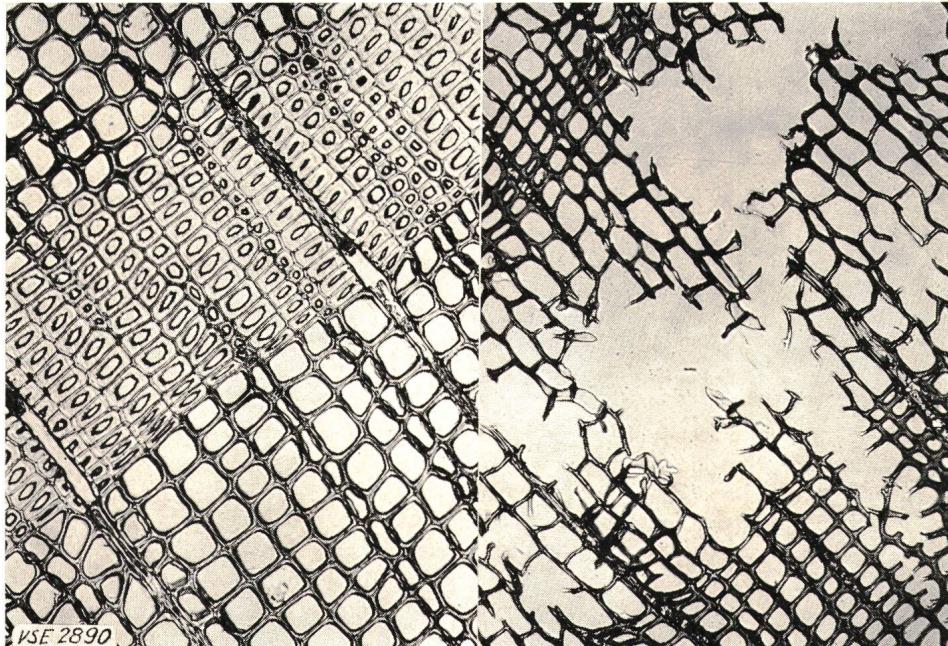
Fig. 2  
Nadelholzquerschnitte  
Links unversehrt, rechts durch  
Braunfäule zerstört.

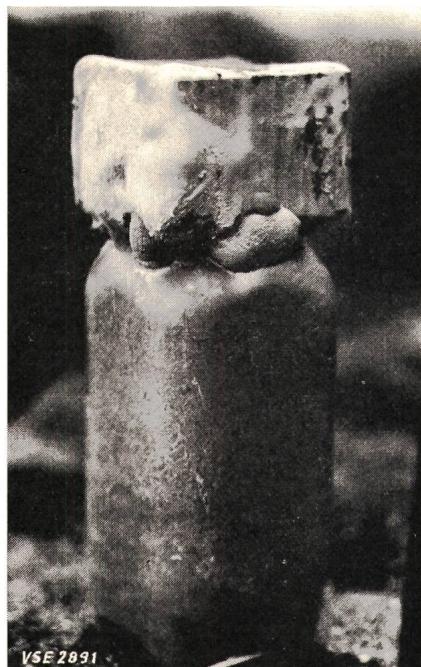
Fig. 3  
Kultur von *Poria placenta*  
auf mit Nährstoffen ange reichertem Sägemehl mit  
Fruchtkörperbildung an auf gesetztem Holzblock.

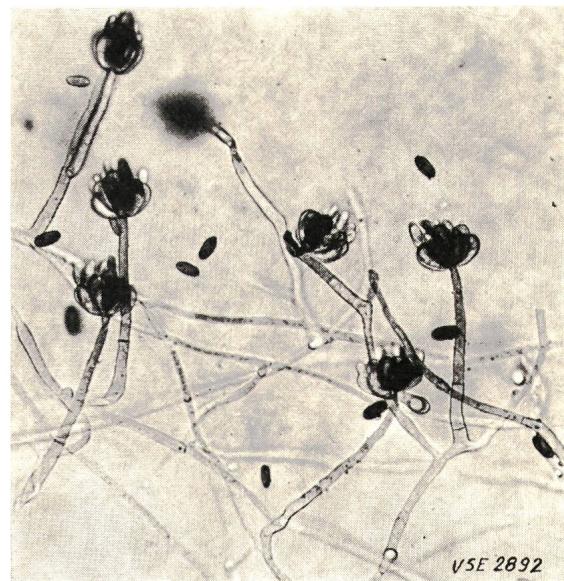
Fig. 4  
*Stachybotrys atra*, ein zelluloseabbauender Moderfäulepilz.  
Kurze Sporenständer mit zahlreichen Sporen.

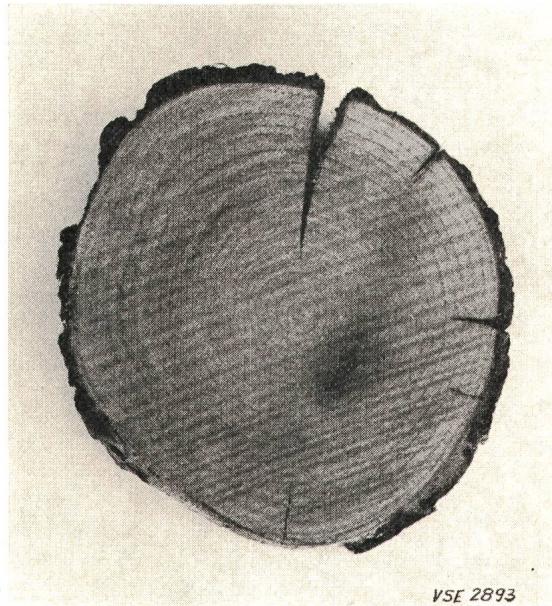
Fig. 5  
Rundholz mit dunkelbraun gefärbter und durch Moderfäule zerstörter Mantelzone.

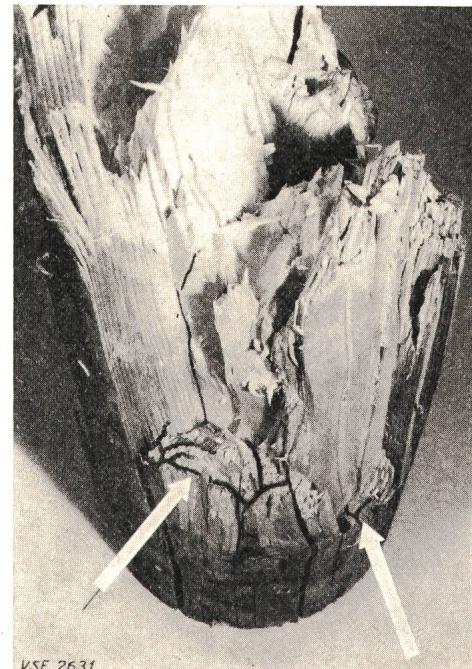
Fig. 7  
Bruchzone mit fächerförmig verzweigten Gangsystemen des Nutzholzborkenkäfers (*Xyloterus lineatus*).

Vor einiger Zeit wurde der EMPA ein Bruchschaden, der an einer stehenden Stange eintrat, zur Untersuchung eingesandt. Über den Schaden wurde vor kurzem berichtet (5). Der Stangenbruch war die Folge eines Befalles durch den Nutzholzborkenkäfer (*Xyloterus lineatus*). Dies ist ein sogenann-

ter Holzbrüter, der seine Brutgänge nicht in der Bastzone anlegt, sondern sich in das Holz einbohrt und dieses dabei schwächt. In den drei festgestellten Anrisszonen des Bruches wurden fächerförmig verzweigte und verteilte Frassgänge festgestellt, die in ein Ausflugloch von 1—2 mm Durchmesser mündeten (Abb. 7). Im Innern des Holzes wurde das charakteristische Leitersystem einer Brutanlage dieses Insektes festgestellt (Abb. 8). Die Schwarzfärbung der Frassgangwände ist auf einen Bewuchs durch sogenannte Ambrosiapolze zurückzuführen, die vom Nutzholzborkenkäfer zu Nahrungs Zwecken gezüchtet werden. Da der Nutzholzborkenkäfer nur berindete noch nicht ausgetrocknete Stämme, hauptsächlich im Wald, befällt, entstand dieser Schaden mit Sicherheit vor der Imprägnierung. Dieses Beispiel zeigt, dass in den «Allgemeinen Bedingungen für die Lieferung von Holzmasten» des VSE mit vollem Recht gesundes Stangenholz ohne Insekten schäden verlangt wird.

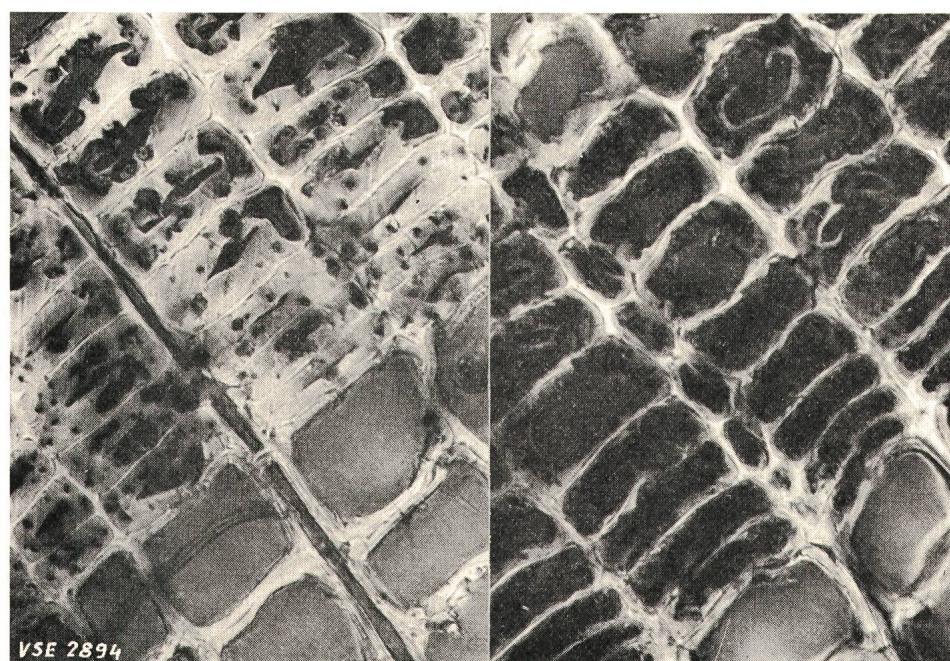
Fig. 6  
Föhrensplintholz von Moderfäule befallen  
Links: Mittelstarke Moderfäule mit Querschnitten von charakteristischen Längskanälen in den Sekundärwänden der Spätholztracheiden. Rechts: Sehr starke Moderfäule, Sekundärzellwände völlig zerstört. Mittellamellen zwischen den Zellen sind noch erhalten.

von Nadelholz wesentlich langsamer, trotzdem können im Laufe von einigen Jahren vor allem an mit CFA-Salzen getränkten Leitungsstangen nicht tolerierbare Schäden entstehen. Die *Moderfäule* greift das Holz hauptsächlich von aussen, das heißt rein oberflächlich an. Sie fressen sich nur langsam in Form einer ziemlich gleichmässigen Schicht immer tiefer in das Holz hinein (Abb. 5). Das *moderfaule* Holz verfärbt sich meist graubraun, unter Umständen aber auch andersartig, zum Beispiel grün. In mikroskopischen Holzquerschnitten ist die *Moderfäule* in den Sekundärzellwänden, hauptsächlich der Spätholzanteile, an den in Faserlängsrichtung verlaufenden Perforierungen leicht erkennbar. Diese Kanäle entstehen infolge des Durchwachsens der Sekundärwände der Holzellen durch die Hyphen der *Moderfäule* (Abb. 6).

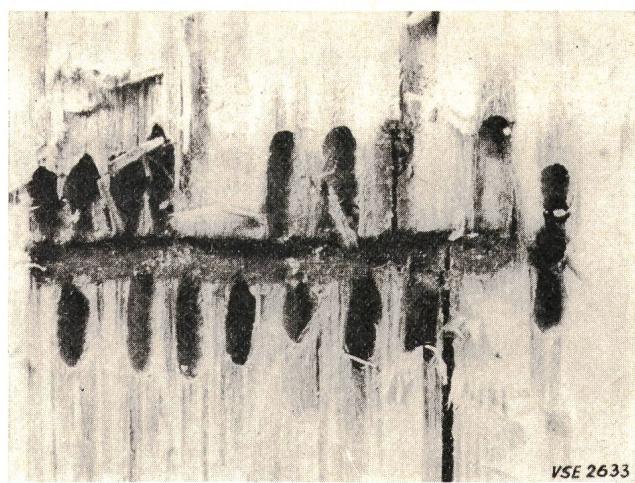
Fig. 8  
Leitersystem einer Brutanlage des Nutzhölzborkenkäfers.

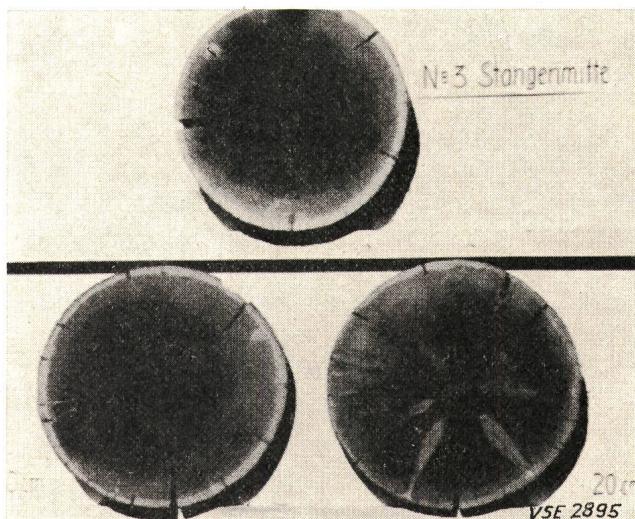
Fig. 9  
Leitungsmast mit ungenügender Schutzsalzeindringung (helle Zone).

trug nur 0,6 cm (Abb. 9). Der analytisch bestimmte Schutzsalzgehalt betrug in der imprägnierten Zone nur 2,6 kg/m<sup>3</sup> resp. 0,35 kg/m<sup>3</sup> bezogen auf das gesamte Holzvolumen –. Nach Vorschrift hätte das Holz 7 kg/m<sup>3</sup> enthalten sollen. Also ein klarer Fall. Den festgestellten Schädling haben wir auf Leitungsstangen zum ersten Mal gefunden und als *Merulius ceraceus Bk. et Curt.* identifiziert. Er erzeugt eine faserig-kammerige Weissfäule, ähnlich der in Abb. 11 gezeigten.

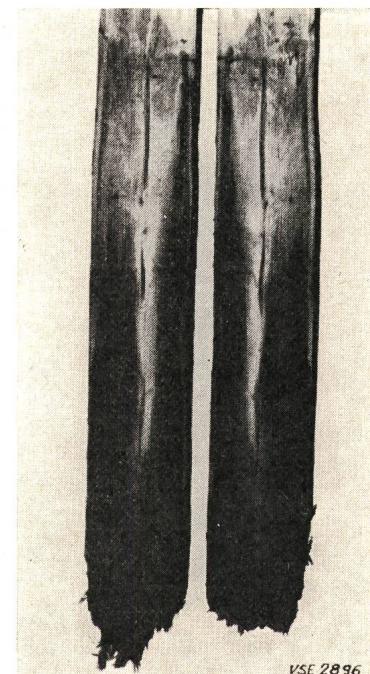
Fig. 10  
Fichtenstange mit nach unten zunehmender faseriger Nassfäule.  
Bruchstelle 100—120 cm unter Boden.

Eine interessante Fäule, die ebenfalls bei mangelhafter Imprägnierung und gleichzeitig unter besonderen Bodenverhältnissen auftritt, wurde im VSE-Versuchsfeld Starkenbach und auch durch die BKW, Bern, in leicht sumpfigem Gelände festgestellt. Charakteristisch für diese Fäule ist, dass sie im Boden mit zunehmender Tiefe stärker wird. Die Stangen brechen nicht an der Bodenoberfläche, sondern etwa 80–120 cm darunter (Abb. 10), wo die Zerstörung des Holzes am stärksten ist. Das Holz wird dabei weitgehend faserig zersetzt

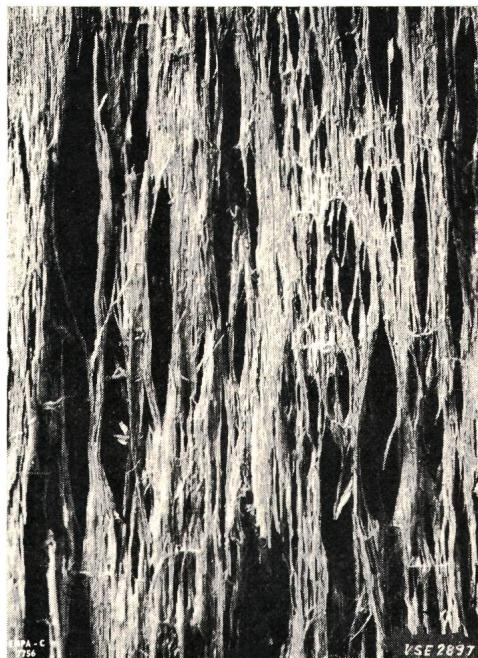
Fig. 11

Faserige Nassfäule wie in Abb. 10 gezeigt.

Das Holz weist faserige Zersetzung mit Kavernenbildung auf.

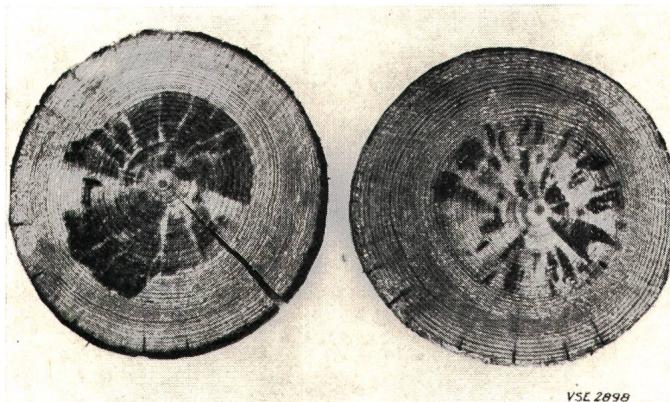
Fig. 12

Rotbraunverfärbung im nicht geschützten Kern einer Leitungsstange verursacht durch *Stereum sanguinolentum*.

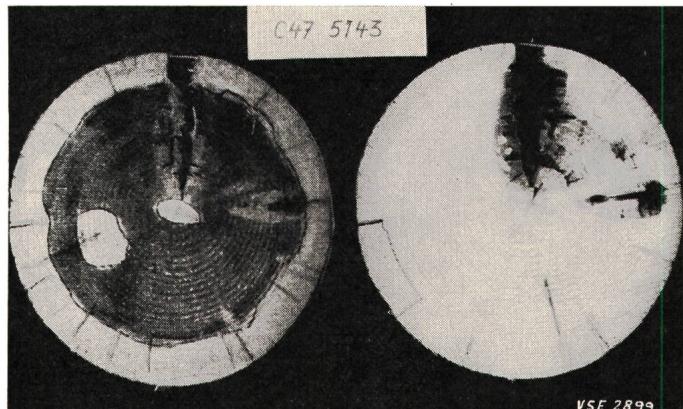
Fig. 13  
Infektion des nicht geschützten Kernes bei saftfrisch imprägnierter Stange in einem Schwindriss.

Helle Zone in Abschnitt links: Imprägnierter Splint.

Bei saftfrisch imprägnierten Leitungsstangen entstehen beim Austrocknen Schwindrisse, die bis in den nicht imprägnierten Kernteil reichen. Über solche Schwindrisse können durch Sporenanflug auch bei guter Imprägnierung Pilzinfektionen eintreten (Abb. 13). Wenn genügend Feuchtigkeit vorhanden ist, kann der Pilz anwachsen und eine Kernfäule verursachen, wie dies beim in Abb. 13 gezeigten Beispiel der Fall war. Besonders gefährlich sind die Schwindrisse unmittelbar über Boden, weil hier in der Regel die Feuchtigkeitsverhältnisse für die Sporenenkeimung günstig sind. Sehr häufig auftretende Kernfäuleerreger sind der Tannen- und der Zaunblättling (*Lenzites abietina* und *Lenzites sepia*). Im vorliegenden Fall wurde *Lenzites abietina* als Erreger festgestellt (Abb. 14). Beide Arten bilden leicht keimfähige Sporen. Zudem sind beide Pilze sehr trocken- und wärmeresistent. Sie sterben auch nach längeren Trockenperioden nicht ab und können bei Wiederbeleuchtung durch Regenwasser wieder weiterwachsen. Die Schäden werden meist erst sehr spät erkannt, weil sowohl der Zaun- wie auch der Tannenblättling erst bei weitgehender Zersetzung des Holzes an dessen Oberfläche Fruchtkörper bilden. Diese Schäden könnten durch die Imprägnierung der Stangen in trockenem und aufgerissenem Zustand, wie dies zum Beispiel beim Vakuum-Druckverfahren der Fall ist, verhindert werden. Dabei würden auch offene Schwindrisse getränkt und damit geschützt, so dass eine Infektion nicht mehr möglich wäre.

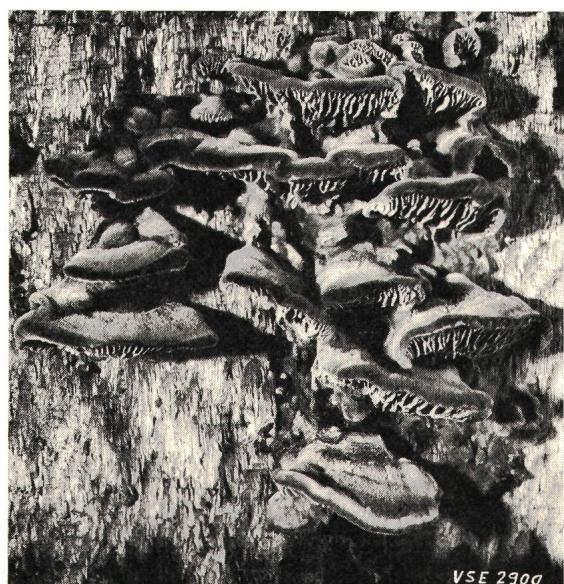
Fig. 14  
Fruchtkörper von *Lenzites abietina*, einem Kernfäuleerreger bei Leitungsstangen.
