Holzschutz im Leitungsbau

Bericht über die 38. Diskussionsversammlung vom 11. November 1971 in Zürich

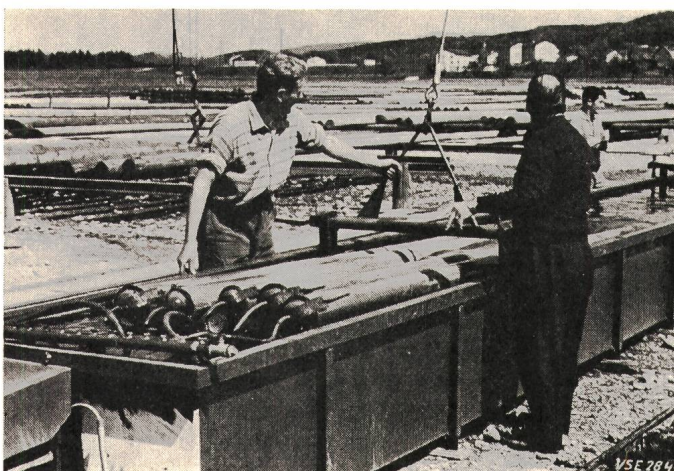
Fig. 3

Trogsaugtränkung in Versuchsanlage

Beim Trogsaugverfahren werden die weissgeschälten Maste am Zopfende mittels Saugkappen an eine Vakuumpumpe angeschlossen und vollständig in der Tränklösung untergetaucht [2] (Fig. 3). Mit Hilfe eines Vakuums wird die Schutzsalzlösung vom Stangenfuss gegen den Zopf längs durch die Stange hindurchgesaugt, wobei ein Teil der Salzlösung auch über die Mantelfläche in das Holz eintritt. Dabei wird der Baumsaft verdrängt und durch die Salzlösung ersetzt. Das Verfahren ermöglicht innerhalb von etwa 7 Tagen eine vollständige Im-

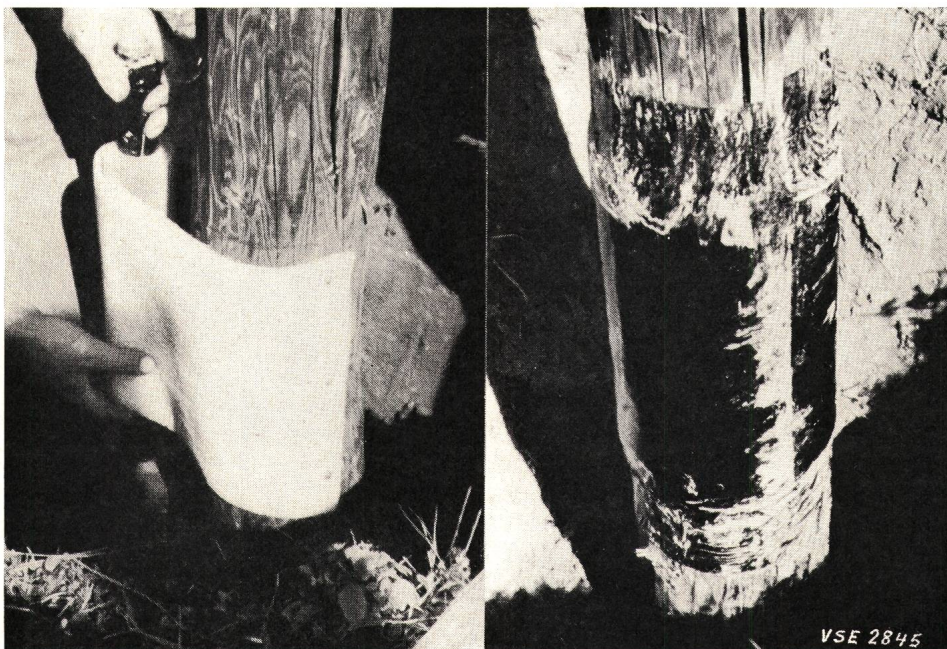
Fig. 7
Nachpflege eines Leitungsmastes in Einbau-
zone mit Schaumstoff-Fertigbandage.

Links: Umwickeln der Stange mit schutzsalzhaltigem Schaumstoffkissen. Rechts: Mit Kunststoff-Folie abgedecktes Schaumstoffkissen. Die klebstoffhaltigen Folienränder ermöglichen eine Abdichtung, die das Einfließen von Regenwasser verhindert.

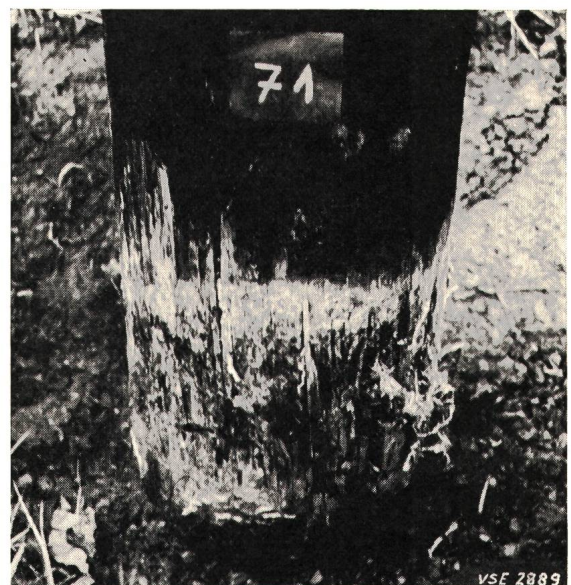
Fig. 1
Leitungsstange mit Kupfersulfat imprägniert und in der Bodenzone durch *Poria vaillantii* vermorscht.
Vorn und rechts an der Stange für diesen Pilz charakteristische weisse Mycelstränge.

Das klassische Beispiel eines Schutzmittels mit lückenhaftem Wirkungsspektrum ist das Kupfersulfat (3). Verschiedene kupferresistente Pilze, die früher gesamthaft unter der Bezeichnung *Poria vaporaria* bekannt waren, traten immer wieder als Schädlinge auf und verursachten vorzeitige Ausfälle (Abb. 1). Der Name *Poria vaporaria* soll nicht mehr verwendet werden, denn es hat sich gezeigt, dass es sich dabei um verschiedene Pilzarten handelt, die sich sehr ähnlich verhalten. In den letzten Jahren haben wir von beschädigten Kupfersulfatstangen die Arten *Poria vaillantii* (Porenhauschwamm), *Poria placenta* (Fleischfarbener Porenschwamm) und *Poria monticola* reingezüchtet. Diese verursachen alle eine typische Braunfäule (Abb. 2). Ihre Fähigkeit, das Kupfersulfat mit Hilfe von Oxalsäure in eine unlösliche und damit unwirksame Kupferverbindung (Kupferoxalat) umzuwandeln, ist sehr wahrscheinlich die Ursache ihrer Kupferresistenz. Die Identifikation der Pilze ist mit Hilfe von Fruchtkörperkulturen möglich (Abb. 3). Für die Gewinnung von Fruchtkörpern sind aber oft langwierige Versuche nötig. *Poria placenta* hat sich als gegen Schutzmittel allgemein ziemlich widerstandsfähig, als leicht züchtbar und schnellwüchsig erwiesen. Aus diesen Gründen wird er von der EMPA seit Jahren als Prüfpilz verwendet.

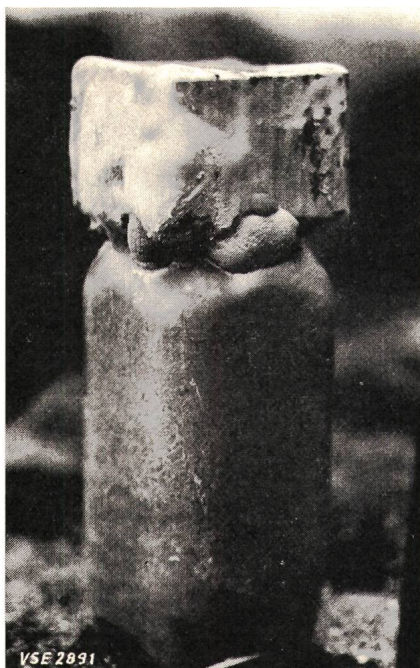
Fig. 3
Kultur von *Poria placenta*
auf mit Nährstoffen ange-
reichertem Sägemehl mit
Fruchtkörperbildung an auf-
gesetztem Holzblock.

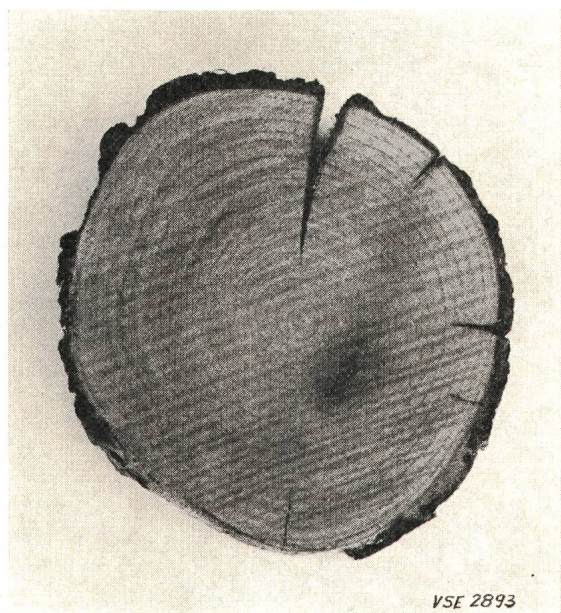
Fig. 5
Rundholz mit dunkelbraun gefärbter und durch Moderfäule zerstörter Mantelzone.

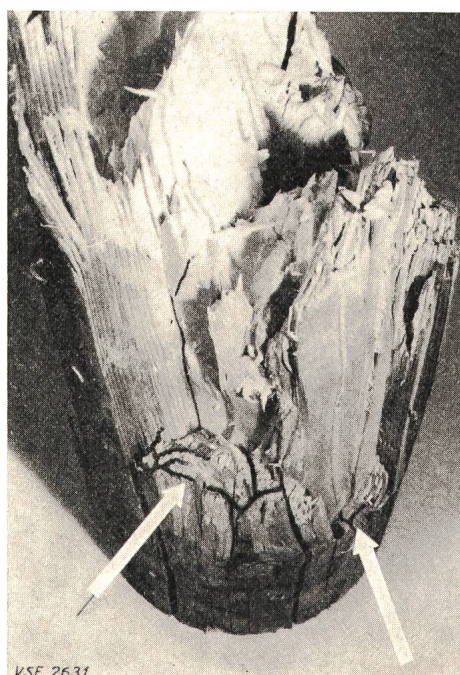
Fig. 7
Bruchzone mit fächerförmig verzweigten Gangsystemen des Nutzholzborkenkäfers (*Xyloterus lineatus*).

Vor einiger Zeit wurde der EMPA ein Bruchschaden, der an einer stehenden Stange eintrat, zur Untersuchung eingesandt. Über den Schaden wurde vor kurzem berichtet (5). Der Stangenbruch war die Folge eines Befalles durch den Nutzholzborkenkäfer (*Xyloterus lineatus*). Dies ist ein sogenann-

ter Holzbrüter, der seine Brutgänge nicht in der Bastzone anlegt, sondern sich in das Holz einbohrt und dieses dabei schwächt. In den drei festgestellten Anrisszonen des Bruches wurden fächerförmig verzweigte und verteilte Frassgänge festgestellt, die in ein Ausflugloch von 1—2 mm Durchmesser mündeten (Abb. 7). Im Innern des Holzes wurde das charakteristische Leitersystem einer Brutanlage dieses Insektes festgestellt (Abb. 8). Die Schwarzfärbung der Frassgangwände ist auf einen Bewuchs durch sogenannte Ambrosiapilze zurückzuführen, die vom Nutzholzborkenkäfer zu Nahrungszwecken gezüchtet werden. Da der Nutzholzborkenkäfer nur berindete noch nicht ausgetrocknete Stämme, hauptsächlich im Wald, befällt, entstand dieser Schaden mit Sicherheit vor der Imprägnierung. Dieses Beispiel zeigt, dass in den «Allgemeinen Bedingungen für die Lieferung von Holzmasten» des VSE mit vollem Recht gesundes Stangenholz ohne Insektenschäden verlangt wird.

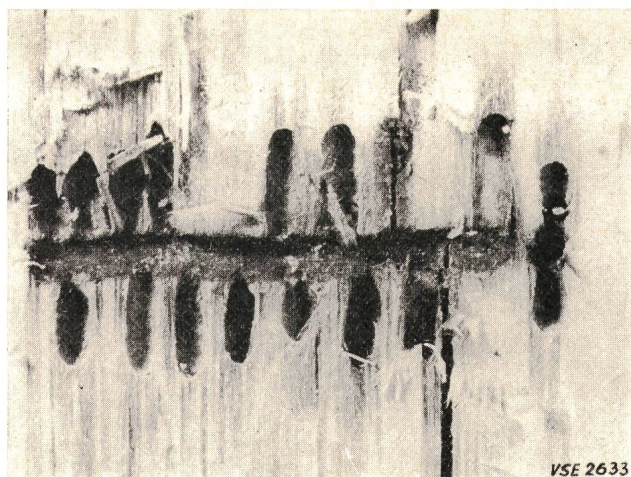
Fig. 8
Leiterstange einer Brutanlage des Nutzholzborkenkäfers.

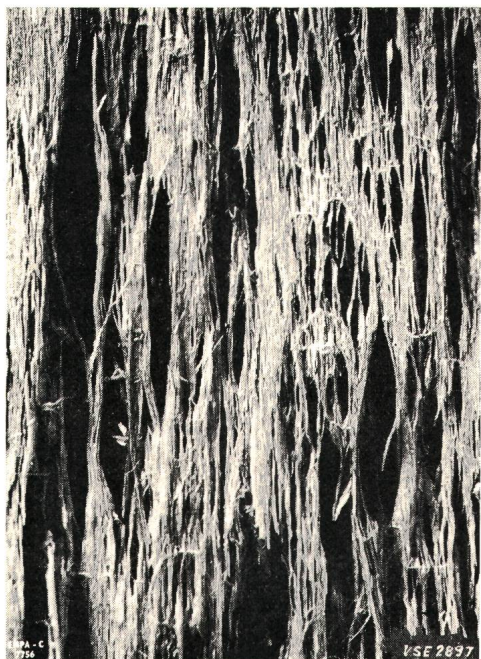
Fig. 11

Faserige Nassfäule wie in Abb. 10 gezeigt.

Das Holz weist faserige Zersetzung mit Kavernenbildung auf.
