Zeitschrift: Bulletin des Schweizerischen Elektrotechnischen Vereins

Band: 63 (1972)

Artikel: Kunstharz-Glasfaser-Schutzdach als Berührungsschutz bei 60 kV-Betonmast-Sanierungsarbeiten während des Betriebes

Autor: Irresberger, Georg

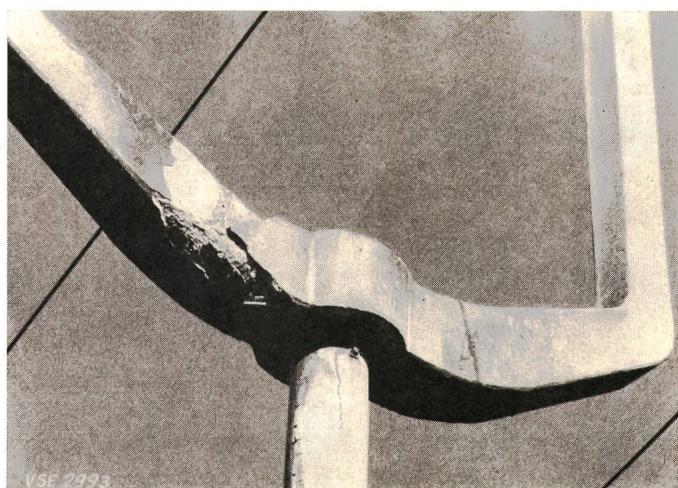
Fig. 1
Typischer Schaden (Abbröckelung) im Bereich unterhalb der Gabel eines Betonmastes einer 7 km langen, einsystemigen 60 kV-Leitung (Baujahr 1937)

In der Folge soll nun ein typisches Beispiel einer Arbeit in der Nähe von Hochspannung aufgezeigt werden, das wegen der hiebei erstmals angewendeten Schutzvorrichtung verschiedene Elektro-Fachkreise interessieren dürfte: Die Durchführung von Sanierungsarbeiten an schadhaften Betonmasten (Fig. 1) in der Nähe der Leiterseile einer im Betrieb befindlichen 60 kV-Freileitung unter Benutzung eines Kunstharz-Glasfaser-Schutzdaches als Berührungsschutz.

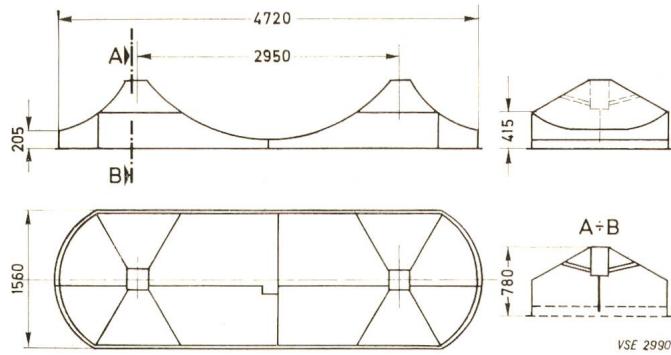
Fig. 2
Schutzdach (System Steiner) aus Kunstharsz-Glasfaser von insgesamt 4 mm Stärke, mit den äusseren Abmessungen: 4800 × 1600 mm

Das Schutzdach (Fig. 2) wurde aus Kunstharsz-Glasfaser von insgesamt etwa 4 mm Stärke hergestellt und hat die äusseren Abmessungen (von rund) 4800 × 1600 mm; seine Formgebung (Wölbung) ergab sich aus dem Ausschwingbild der drei Netzaussenleiter (Phasen). Die Herstellung des Schutzdaches erfolgte im Handauflegeverfahren (auch «Kontaktmethode» genannt) auf einer Negativform. Es kann in seiner Ausführung mit Schwimmbad-Überdachungselementen (aus Polyester-Kunststoff) oder Lichtkuppeln (aus Acrylglass) verglichen werden, wie man letztere (mit ähnlichen Abmessungen) neuerdings häufig bei Flachdächern von Industriebauten vorfindet.

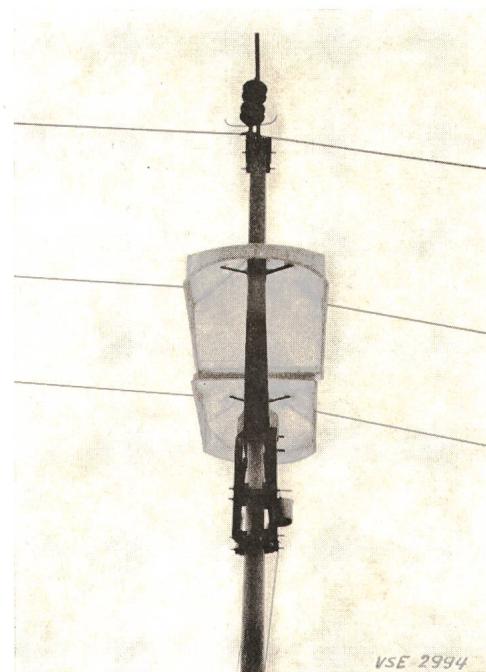
Fig. 3
Gesamtansicht des vierteiligen Schutzdaches, quer zur Leitungstrasse betrachtet; man erkennt gut die Transparenz des verwendeten Werkstoffes (GFK)

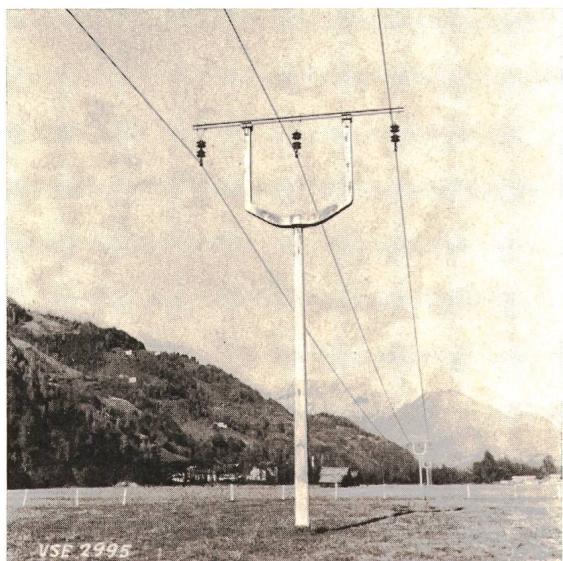
Fig. 4

Typische Mastform (Lyra-Mast) der in Rede stehenden 60 kV-Leitung (OKA); man findet sie auch bei 60 kV- und 45 kV-Leitungen zweier anderer Landesgesellschaften, sowie bei 35 kV- und 30 kV-Leitungen in Polen und Jugoslawien

Bezüglich der Ausführung der Schutzvorrichtung und des Umfangs der Sanierungsarbeiten an den Betonmasten sei folgendes festgehalten: Bei den Leitungsstützpunkten (Fig. 4)

handelt es sich um Stahlbetonmaste (ähnlich dem norwegischen System Meeg), deren Ausführung dem Betonwerk patentrechtlich geschützt ist. Sie haben einen säulenförmigen Schaft, der den Ausleger (Querjoch) tragende Mastkopf ist U-förmig gegabelt, so dass auch in Auslegermitte ein Hängeisolator für einen Netzaussenleiter (Phase) angeordnet werden kann (siehe hiezu auch Patent Ö.P.-Nr. 149.220/1937).

Die Betonmaste haben etwa 11,6 m Höhe über Erdboden (bis zur Oberkante der Auflage des etwa 5,3 m langen U-Eisen-Auslegers), während die Schafthöhe über Erdboden etwa 8,4 m beträgt; für die Gabel ergibt sich 3 m Mittelentfernung. Alle drei Netzaussenleiter sind in einer waagrechten Ebene (mittlerer Leiterabstand: 3 m) angeordnet. Als Isolatoren kamen (damals) einheitlich braun glasierte Kettenisolatoren der Vollkern-Type MK 5 (ohne Blechschirme), entsprechend Normblatt ÖNORM-E 4103/1931, in Anwendung; die Isolatorlänge (Stichmass: Aufhängepunkt-Leiterseil) beträgt rund 1000 mm.

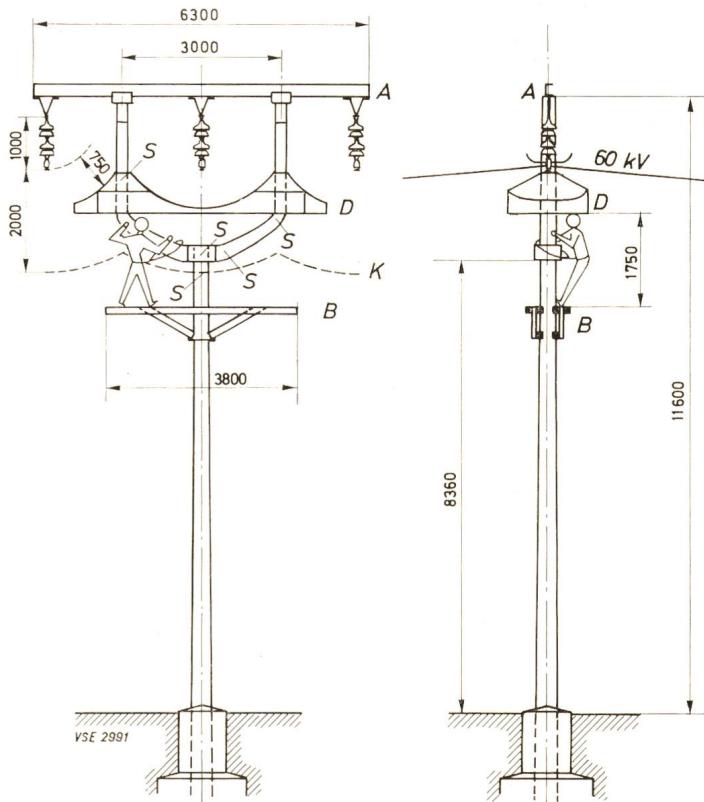
Fig. 5
Prinzipielle Anordnung des Schutzdaches am Leitungsmast; dasselbe ermöglicht die Durchführung der Arbeiten auf nur Anlagenbaudistanz (750 mm), gegenüber ohne Dach auf Arbeitsschutzdistanz (2000 mm), oder gar auf Abstand gemäß definiertem Handbereich (2500 mm)

(Fig. 5 und 6) aus vorgenommen wurden; der Arbeitende war hiebei durch ein, ihm genügend Bewegungsfreiheit vermittelndes Halteseil (von 3 m Länge) gegen Absturz gesichert. Die verwendeten Sicherheitsgurte mit Karabinerhaken sind baumustergeprüft und entsprechen damit den rechtsverbindlichen Normen. Die Montage und Demontage der vierteiligen, insgesamt 120 kg schweren Schutzvorrichtung für einen Betonmast dauerte etwa 90 Minuten, demgegenüber betrug die gestoppte Zeit bei der erstmaligen Erprobung im Oktober 1971 etwa 2 Stunden. Diese Frage wurde insbesondere auch im Zusammenhang mit der Abwicklung des Arbeitsablaufes (Anfertigung einer zweiten Schutzvorrichtung aus Polyesterharz-Glasfaser) ventilirt.

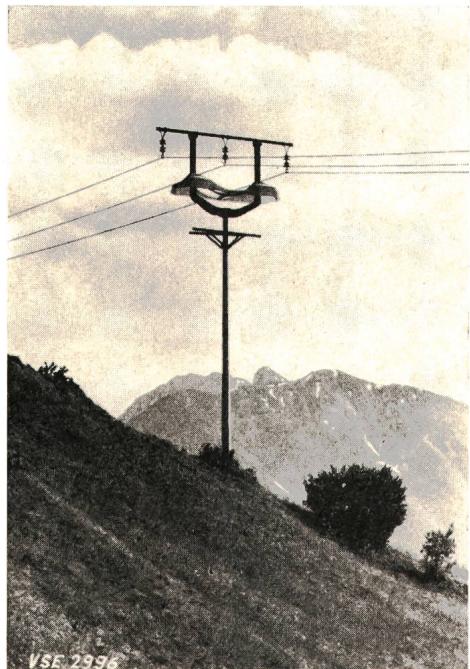
Fig. 6

Schutzdach mit Arbeitsbühne auf einem Tragmast der 60 kV-Leitung; die dunklen Flächen der Mastgabel und des Mastschaftes sind bereits tiefen-konserviert

Durch Anwendung des gegenständlichen Schutzdaches (Fig. 6) konnte jedenfalls ein Grösstmass an zu sanierenden Flächen während des Betriebes der Leitung bei den beiden Schenkeln des Gabelkopfes im nahen Bereich von Hochspannung erreicht werden. Der geringfügige Rest der Flächen in unmittelbarer Nähe von Hochspannung bei den Tragmasten mit Belastungsgewichten und bei den Abspannmasten wurden im spannungslosen Zustand der Leitung saniert. Die Anwendung der beschriebenen Schutzvorrichtung ermöglichte es jedenfalls, die Unterbrechung der Stromversorgung in dem betreffenden Energiebezirk (Leitungs-Übertragungsleistung: 20 MW) mit einem besonders wichtigen Grossabnehmer (Aluminiumwerk) auf ein Mindestmass zu beschränken. Da nur drei Tragmaste mit Belastungsgewichten in der gegenständlichen Leitungsstrecke vorhanden sind, war auf alle Fälle der weitaus überwiegende Teil aller 35 Leitungsstützpunkte erfasst.

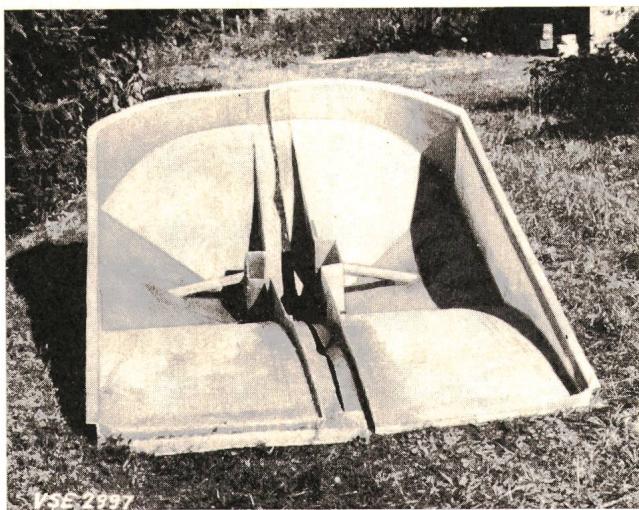
Fig. 7

Innenansicht zweier Dachviertel; die Formgebung (Wölbung) beim Dachviertel ergibt sich aus dem Ausschwingbild jedes der drei Leiter

Schutzdach (Dachviertel oder Dachhälfte, Fig. 7) montierender Arbeiter abgreifen würde, wenn mit diesem Behelf eine Berührung mit einem hochspannungsführenden Netzausseleiter (Phase) zustandekommen würde. Als Messbasis wurde dabei der ungünstigste Fall angesetzt, nämlich dass die Partikräfte keine Arbeitsschutzhandschuhe (da aus Kunststoff, mit zufällig hohem elektrischen Widerstand) benutzen, was allerdings im Hinblick auf den Arbeitsvorgang mit der stark klebrigen Substanz an sich ganz unwahrscheinlich ist, und ihr Arbeitsstandort dem praktisch Erde entspricht, was für die Holzbühne (mit gleichfalls zufällig hohem elektrischen Widerstand) auch nicht zutrifft.

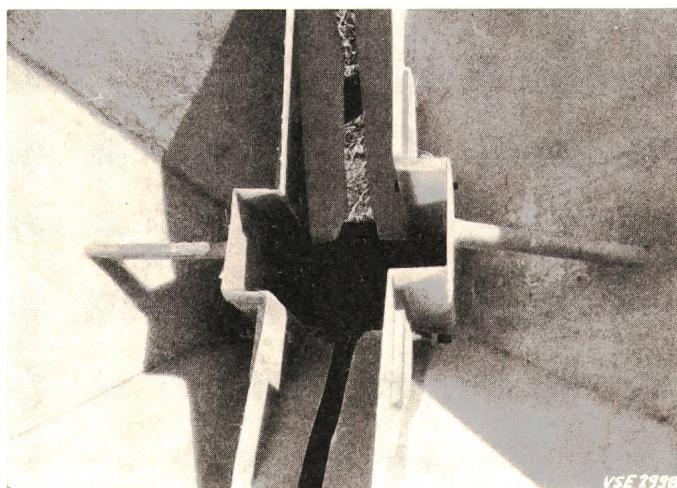
Fig. 8

Zwei aneinander gerückte Dachviertel; deutlich sind die Aussparungen für die Umklammerung der beiden Schenkel der Mastgabel und die Handhaben (Holz mit GFK-Überzug) erkennbar

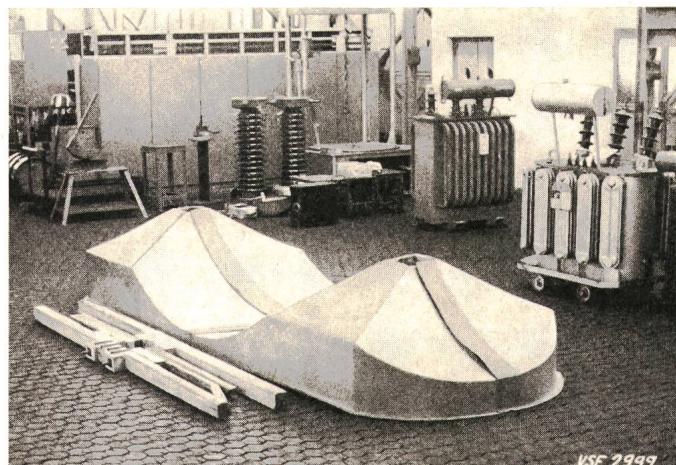
Fig. 9

Gesamtansicht des Schutzdaches (mit Arbeitsbühne), für die elektrischen Messungen in der grossen OKA-Transformatorenhalle (72 x 12 m) bereitgestellt

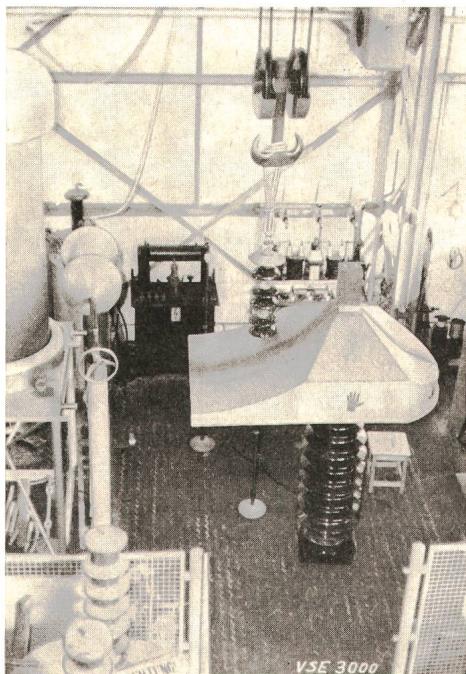
Fig. 10

Gesamtordnung einer Schutzdach-Hälfte im OKA-260 kV-Prüffeld (MK 5 Isolatorenkette über etwa Dachmitte angeordnet)

Um experimentell betriebsnahe Verhältnisse nachzuahmen, wurde die tatsächliche, in der gegenständlichen Leitung verwendete MK-5-Isolatoren-Anordnung in das Prüffeld (Fig. 10) geschafft; damit die Extremwerte des Abstandes Isolatorenkette-Schutzdach (einerseits mit 750 mm, anderseits mit 0 mm) ohne grosse Mühe stetig (oder zumindest stufenweise) eingestellt werden konnten, wählte man eine Aufhängung der Isolatorenkette am Haken des 50-t-Kranes der Transformatoren-Reparaturhalle. Diese Anordnung wurde schon vor mehreren Jahrzehnten im 1000-kV-Versuchsfeld einer namhaften Isolatoren-Fabrik (an der Elektrohängebahn eines Windenwagens) praktiziert. Obwohl diese Isolation (MK 5) auch im tatsächlichen Leitungsbetrieb voll und ganz ausreicht, schuf man für die Versuche eine zusätzliche Sicherheit gegen Spannungsübertragungen auf die Krananlage durch Zwischenschaltung eines mehrsträngigen Perlon-Isolierseiles.

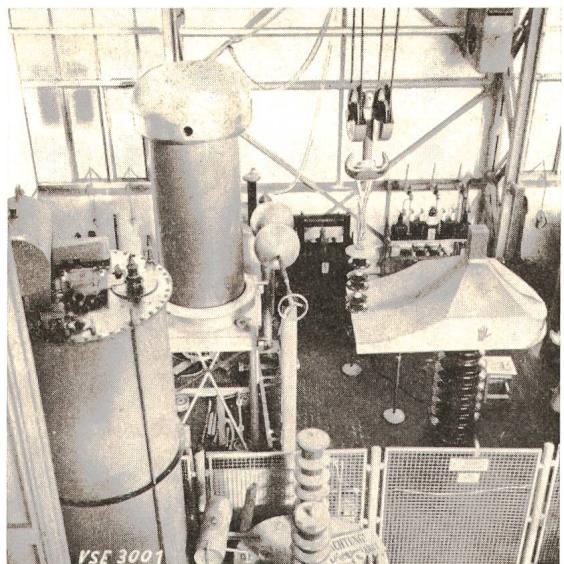
Fig. 11
Zwischenschaltung eines mehrsträngigen Perlon-Isolierseiles bei der Isolatorenauflängung zwecks zusätzlicher Sicherheit gegen Spannungsübertragungen auf die Krananlage

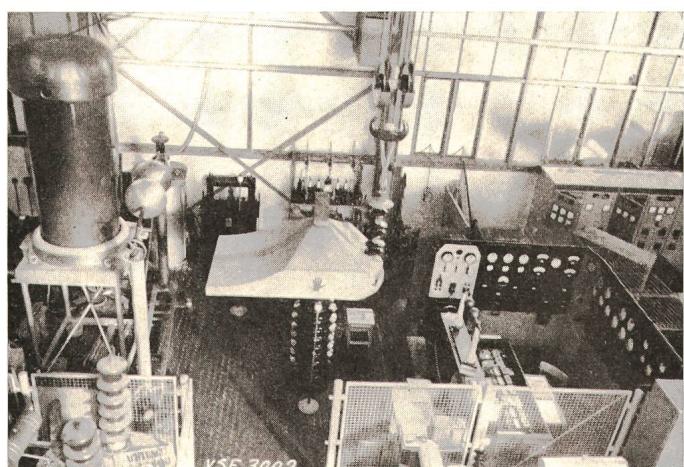
Fig. 12
MK 5-Isolatorenkette am rechten Schutzdachende aufliegend; man erkennt (links davon) deutlich die Messpunkte (Phantomhand)

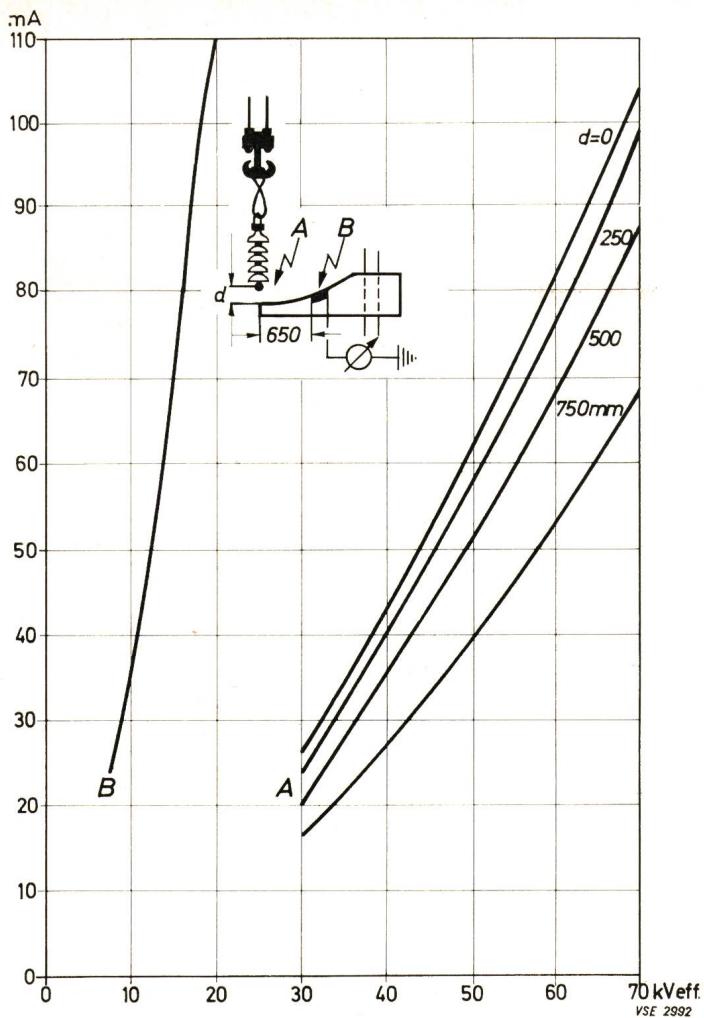
Gemessene Ableitströme beim blosen Annähern sowie direkten Aufliegen des hochspannungsführenden Leiterseiles am Schutzdach (OKA-260 kV-Prüffeld)

Zusammenfassend kann gesagt werden (ohne hier ins Detail zu gehen), dass für die meisten Berührungsfälle (Fig. 11) die Ableitströme (im wesentlichen solche kapazitiver Natur) weit unterhalb der Reizschwelle des Menschen (Wahrnehmbarkeitsgrenze) liegen, also für das Montagepersonal sogar jedwede Elektrisierung ausscheidet. Der denkbar ungünstigste Berührungsfall, dass die Isolatorenkette auf der Dachoberseite aufliegt und die menschliche Hand genau darunter auf der Dachinnenseite eine unmittelbare Berührung (Fig. 12) herbeiführt, scheidet durch die Art der Instellungbringung (mit der wohl vorgesehenen, tatsächlich aber gar nicht benötigten Schutzdach-Montagehöhe-Begrenzung durch Isolier-Begrenzungsleinen) überhaupt aus, hat also nur theoretischen Aussagewert. Es ergab sich bei der Montage am Mast auch keine Notwendigkeit, jemals das Schutzdach außer an den Handgriffen anzufassen. Im Hinblick auf die genannte Durchschlagsspannung schien es aber tunlich, diese Messungen nur bis zu einer Spannung von 28 kV eff. zu ermitteln; es ergaben sich hiebei, wie aus Fig. 13 (Kurve B) ersichtlich, verständlicherweise die grössten Ableitströme. Für den gesunden (erdchlussfreien) Netzbetrieb (Leiter-Erde-Span-

nung: 34,7 kV eff.) würde sich für den Fall einer nur augenblicklichen Berührung (durch Extrapolation) ein Ableitstrom von 280 μ A ergeben, ein Wert also, der gleichfalls noch unter dem erwähnten Reizschwellenwert liegt.
