Zeitschrift: Bulletin des Schweizerischen Elektrotechnischen Vereins, des Verbandes Schweizerischer Elektrizitätsunternehmen = Bulletin de l'Association suisse des électriciens, de l'Association des entreprises électriques suisses

Artikel: Wurf-Prüferdung in Mittelspannungs-Freileitungsnetzen

Wurf-Prüferdung in Mittelspannungs-Freileitungsnetzen

Von G. Irresberger

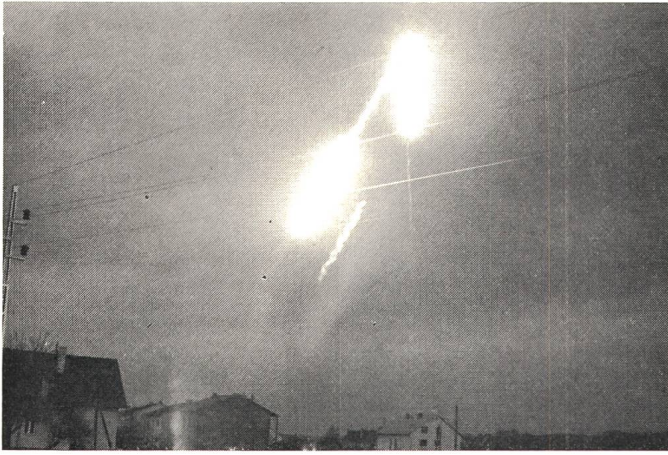
Fig. 4 Galvanischer Kurzschluss über zwei Netzaussenleiter (Phasen) einer 45-kV-Leitung, mit mehrfacher Erdbeteiligung, aufgenommen mit einer federwerkbetriebenen Kleinbildkamera höherer sekundlicher Einzelbildfolge (Motor-Leica).

Kurzschlußstrom: 740 A (Phase S) / 670 A (Phase T).

Die 9. Demonstrationsserie umfasste drei Versuchsschüsse. Den Teilnehmern bot sich beim Versuch I und III das charakteristische Bild eines Kurzschlusses über zwei Netzaussenleiter (Phasen) mit mehrfacher Erdbeteiligung (über Erdspiess/HT-Leitung/Blitzschutzseil), beim Versuch II das eines Erdschlusses über einen Netzaussenleiter (Phase) dar, der (im Hinblick auf den geringen Erdschlussreststrom) durch eine Abschaltung auf Kommando bewusst rasch beendet wurde. Da die Motor-Leica für Reihenaufnahmen in rascher Folge nur beim Versuch I eingesetzt worden war und der Versuch III ohnehin weitgehend diesem ähnelte, sei lediglich der Versuch I näher erörtert. Sieht man vom Nachleuchten des Kurzschlusslichtbogens selbst ab, so wickelten sich die verschiedenen elektrischen Vorgänge (Erd- und Kurzschluss) innerhalb einer Zeit von insgesamt 2020 ms ab. Verglichen mit den anderen Versuchsschüssen sind aber alle elektrischen Teilvorgänge von Fall zu Fall verschieden, wobei die einzelnen Parameter für die zeitlichen Unterschiede bereits an anderer Stelle [4] eingehend behandelt wurden.

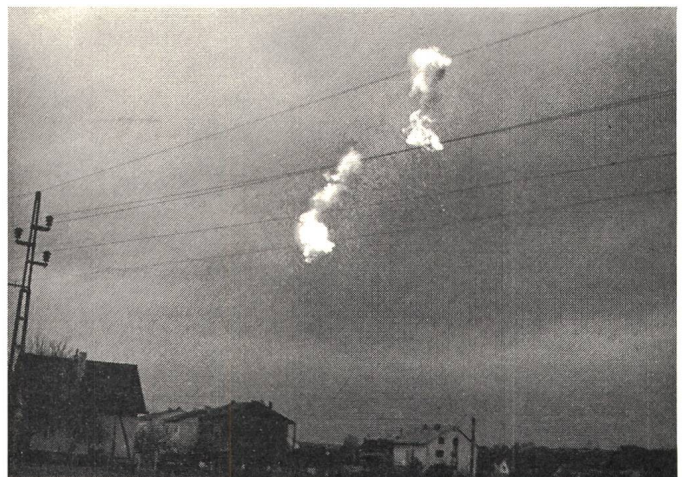
Fig. 5 Lichtwirkungen eines über eine Metallitze eingeleiteten, frei brennenden Kurzschluss-Lichtbogens gemäss Fig. 4; nach einer Zeit von 440 ms bereits weitgehend abgeebbt.

Im gegenständlichen Fall trat der erwähnte Erdschluss intermittierend auf; es wechselten also Erdschluss und Erdschlussfreiheit mit der Zeitfolge 210/200/230/80/1060 ms mehrmals ab, wobei dieses Spiel sich über insgesamt 1790 ms ausdehnte. Am Ende der am längsten dauernden Phase dieses mit mehreren Unterbrechungen bestehenden Erdschlusses (1060 ms) wurde der Kurzschluss über die Netzaussenleiter (Phasen) S und T eingeleitet (Fig. 4), der während einer Zeit von 230 ms bestand. Die Ausmessung der restlich verbliebenen Prüflitze ergab, dass der Kurzschlusslichtbogen eine Länge von 1,35 m mehr abschmolz, als der berechneten Länge, der geradlinigen Verbindung zwischen den beiden Netzaussenleitern (Phasen) S und T über das Blitzschutzseil hinweg (analog der galvanischen Überbrückung), entsprach. Die enormen Lichtwirkungen des Kurzschlusses sind aber innerhalb 440 ms schon weitgehend abgeebbt (Fig. 5). Aus der Aufnahme Fig. 4 kann man auch Teile der abgeschmolzenen Prüflitze (mit wellenförmigem Charakter) im versprühenden Zustand sowie die restlich verbliebene und zu Boden fallende Prüflitze deutlich erkennen. Man ersieht aus Fig. 5 (links) auch ganz deutlich die wellenförmigen Bewegungen

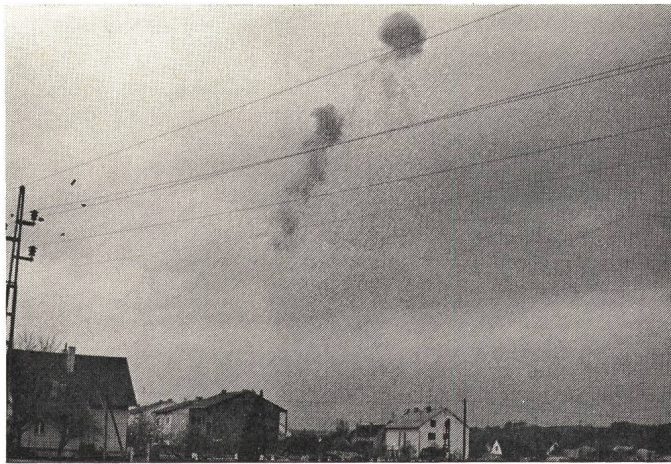
Fig. 6 Typischer Funkenregen, herrührend von Werkstoffabtragungen an den Kupfer-Leiterseilen im Wege eines bewusst bei einer Wurf-Prüferdung herbeigeführten Kurzschlusses auf einer 45-kV-Leitung.

des vorerwähnten Leiters (Silizium-Bronze-Draht) der HT-Leitung, der später mit Schmelzkegeln an den Drahtenden abriess. Schliesslich zeigte der Funkenregen und in der Folge die Aufnahme (Fig. 6) nicht nur dem Betreiber des Netzes (der dies natürlich wissen musste), sondern jedem Uneingeweihten augenscheinlich, dass die Leiterseile aus dem Werkstoff Kupfer bestanden; aber auch das Zurückschnellen des aufgetrennten und nunmehr zum Erdboden fallenden HT-Leitungsdrahtes lässt sich daraus gut verfolgen. Wie aber demgegenüber ein Kurzschlusslichtbogen vom menschlichen Auge tatsächlich gesehen wird, zeigt Fig. 7 am Beispiel eines gegenständlichen «scharfen» Versuches auf einer 25-kV-Freileitung.
