Artikel: Über die Ursachen von Frühausfällen bei hölzernen Leistungsmasten =

Über die Ursachen von Frühausfällen bei hölzernen Leitungsmasten

Von O. Wälchli

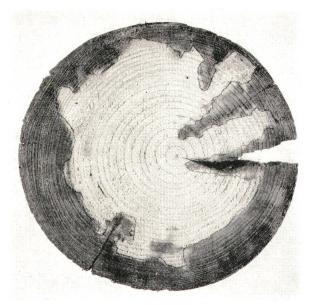
Fig. 7

Querschnitt eines im trockenen Zustand im Vakuum-Druckverfahren getränkten Mastes mit imprägnierten Schwindrissen.

Die dunkle Zone ist vom Schutzmittel durchtränkt.
