# Lehren aus Störungen in Stromversorgungsnetzen

Von H. Wüger

## 1. Unfall und Schadenfall vom 10. Dezember 1937 im Unterwerk Aathal

## 2. Brand des Unterwerkes Aathal

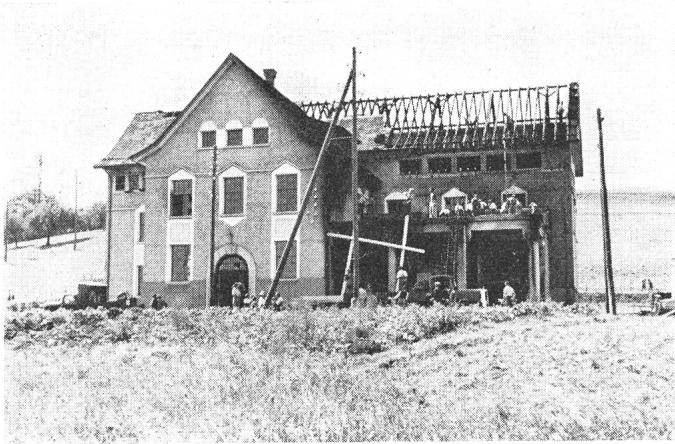
Fig. 1 Unterwerk Aathal nach dem Brand

Der Dachstock brannte vollständig aus. Das aus zerstörten Schaltern und Wandlern fliessende und in Brand geratene Öl verschmutzte die ganze Schaltanlage mit einer dicken Ölrussenschicht. Schliesslich verursachte auch das Löschwasser weitere Schäden; es tropfte noch beim Tagesgrauen als 50grädiger schwarzer Regen herunter.

«Ursachen» spielten entweder eine auslösende oder zeitverzögernde und damit den Schaden vergrössernde Rolle. Man war sich klar, dass viele technische Verbesserungen nötig waren, zum Beispiel Verstärkung der Isolation der Gleichstromanlage, soweit möglich Verwendung von ölfreien Apparaten. Aber man hatte weitere Schlüsse zu ziehen:

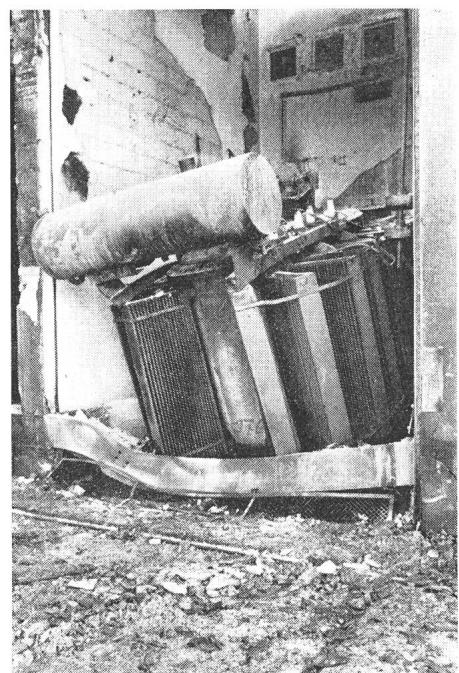
Fig. 2 Zerstörte Transformatorzelle im Unterwerk Aathal

In der Transformatorenzelle spritzte weiter Öl umher; Öl und Lichtbogen brannten, bis sich schliesslich die Öldämpfe entzündeten. Mit einem gewaltigen Explosionsknall wurde der die Zelle abschliessende eiserne Rolladen aus den Führungen gerissen und über die Strasse geschleudert. Nun hatte das Feuer freien Weg, loderte durch geborstene Fenster ins Innere der Schaltanlage und aussen am Haus hinauf zum Dachvorsprung und ins Dachgebälk. Das alles spielte sich in wenigen Minuten ab, während denen die beiden Männer, irritiert durch Feuererscheinungen und Lärm, zuerst konsterniert und gebannt dastanden, dann vergeblich die Auslöseknöpfe der Schalter drückten, aber vor Aufregung nicht auf die Idee kamen, die beiden 50-kV-Speiseschalter von Hand zu öffnen. Die Leute versuchten dann, das Feuer mit den Handfeuerlöschern zu bekämpfen. Sie richteten dabei nichts aus, weil diese, wie sich nachträglich herausstellte, überhaupt nicht mehr funktionierten und bei dem ausgedehnten Brand ohnehin wirkungslos gewesen wären.

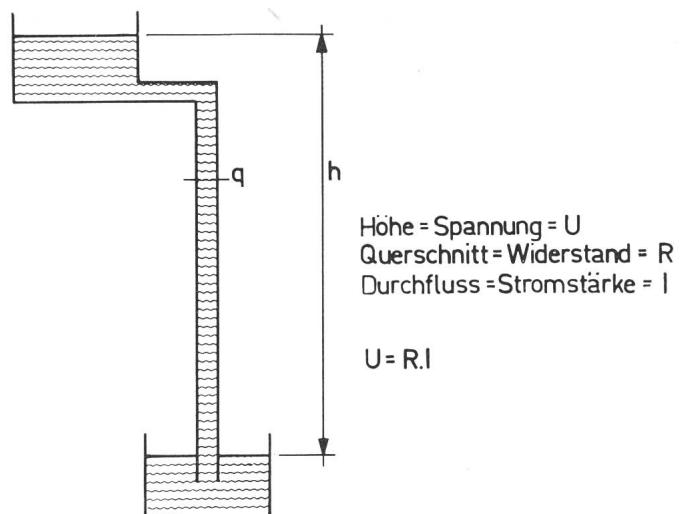
Fig. 1 Mechanisches Modell zur Verdeutlichung der Zusammenhänge zwischen Spannung, Widerstand und Stromstärke

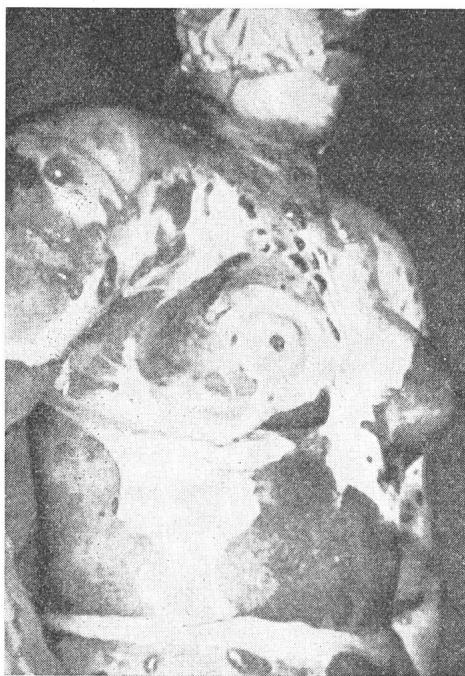
Fig. 3 Flächenhafte Hautverbrennung durch Flammogenwirkung

2. Verbrennungen durch Flammogenwirkung, wobei Wärme bis zu 4000 Grad entstehen kann (Fig. 3).

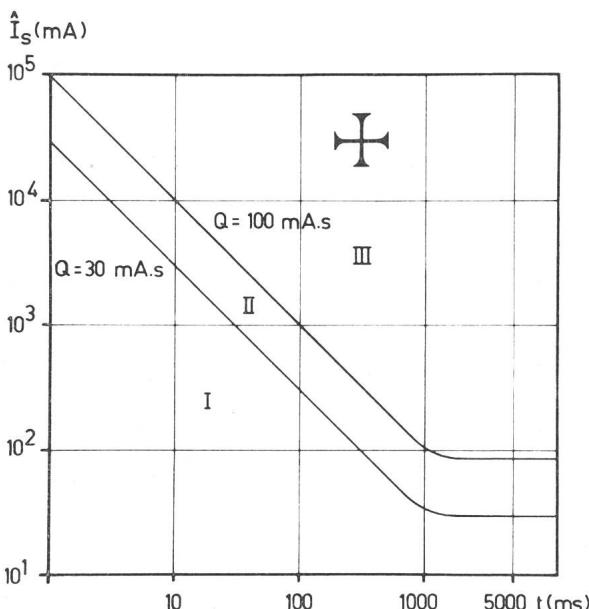
Fig. 6 Graphische Darstellung der Stromstärkebereiche
