**Artikel:** Lehren aus Störungen in Stromversorgungsnetzen

# Lehren aus Störungen in Stromversorgungsnetzen

Von H. Wüger

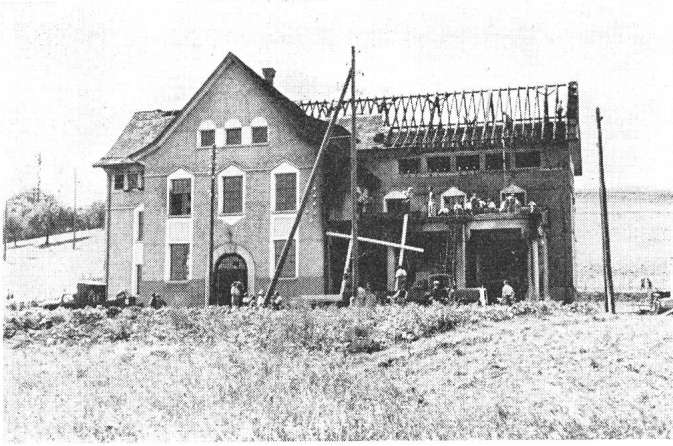
Fig. 1 Unterwerk Aathal nach dem Brand

Der Dachstock brannte vollständig aus. Das aus zerstörten Schaltern und Wandlern fliessende und in Brand geratene Öl verschmutzte die ganze Schaltanlage mit einer dicken Ölrusschicht. Schliesslich verursachte auch das Löschwasser weitere Schäden; es tropfte noch beim Tagesgrauen als 50grädiger schwarzer Regen herunter.

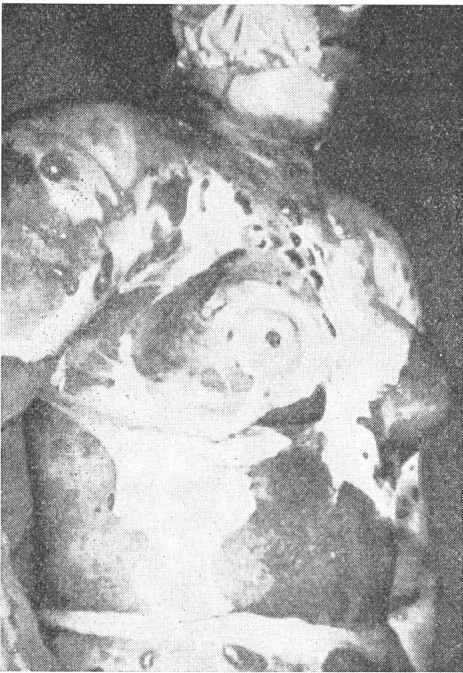
Fig. 3 Flächenhafte Hautverbrennung durch Flammbojenwirkung

2. Verbrennungen durch Flammbojenwirkung, wobei Wärme bis zu 4000 Grad entstehen kann (Fig. 3).

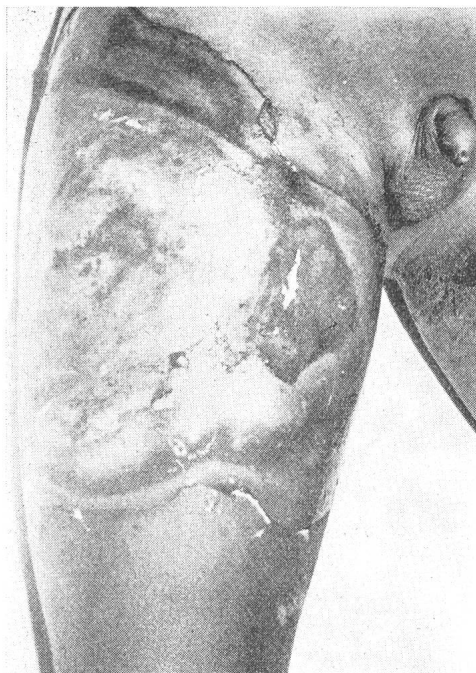
Fig. 4 Zweitgradige Verbrennung mit Blasenbildung am Oberschenkel

Wir unterscheiden drei Verbrennungsgrade: Die erstgradige Verbrennung entspricht einem Sonnenbrand und dokumentiert sich als Rötung. Sie kommt bei Elektrounfällen kaum vor, ist harmlos und kann vernachlässigt werden. Bei zweitgradiger Verbrennung kommt es zur Blasenbildung, die Haut ist teilweise zerstört (Fig. 4). Bei drittgradiger Verbrennung werden Haut und eventuell tiefere Gewebe zerstört (Fig. 5). Die Ausdehnung wird nach der sogenannten Neunerregel festgelegt (Tabelle I). Die verbrannten Flächen werden in ihrem Schweregrad nach Ausdehnung, Tiefe, Ort und Art der Hitzeeinwirkung beurteilt, protokolliert und zusammengezählt. Zweitgradige Verbrennungen werden als halb so grosse tiefe kalkuliert. Schockgefahr besteht ab 15% tiefer Verbrennung bei Erwachsenen, ab 10% bei Kindern. Unter einem Schock versteht man das Missverhältnis zwischen zirkulierendem Blut und Bedarf an Blut. Ein Schock entsteht also, wenn weniger Blut in Umlauf ist, als gebraucht wird. Er äussert sich durch niedrigen Blutdruck, ansteigenden Puls, Blässe, Kühle und Schwitzen der schlecht durchbluteten Haut, Nachlassen der Urinausscheidung und zunehmende Einschränkung des Bewusstseins. Dieser Zustand wird rasch lebensgefährlich. Der Körper hilft sich, indem er nicht lebenswichtige Gebiete wie Arme, Beine, Darm von der Zirkulation zugunsten von Herz, Hirn und Nieren ausschliesst. Erst wenn auch das nichts nützt und der ursprüngliche Schaden weiterwirkt, bricht dieser Regulationsversuch zusammen, und der Tod tritt ein.

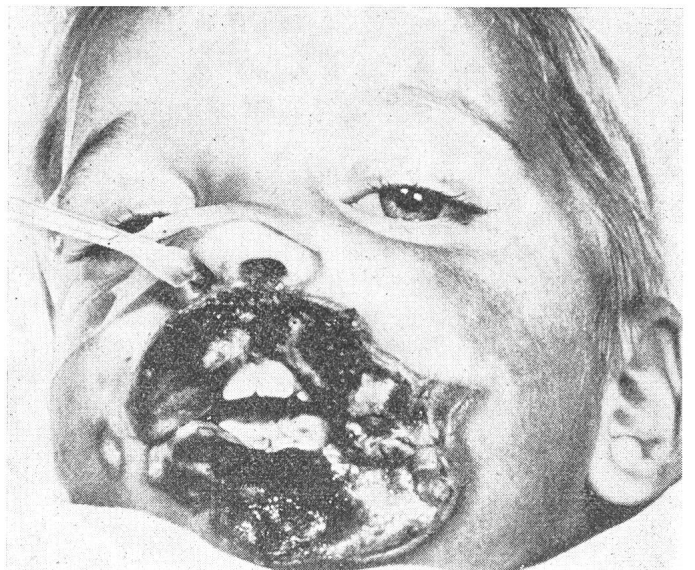
Fig. 5 Drittgradig verbrannte Mundregion eines Kindes durch Stromunfall an einem Gerätestecker

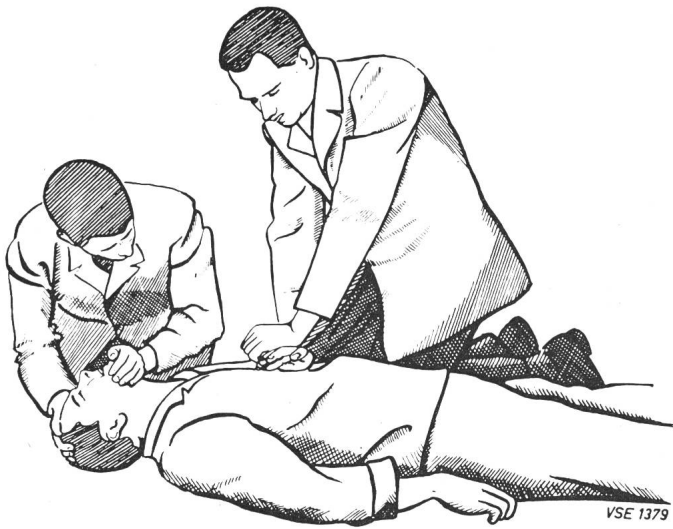
Fig. 8 Künstliche Beatmung und Herzmassage als lebensrettende Massnahmen durch zwei Helfer

Ist man allein, so wird nach den Richtlinien des Interverbandes für Rettungswesen (IVR) der Verunfallte zunächst fünfmal von Mund zu Nase unter Überstrecken des Kopfes und Zuhalten des Mundes beatmet, dann wird das Herz fünfzehnmal massiert. Danach folgen jeweils zwischen zwei Atemzügen fünfzehn Stösse auf das Herz (etwa 80 Stösse pro Minute). Einfacher ist es, wenn ein Helfer eine von beiden Massnahmen übernehmen kann. Für den Atemstoss wird die Herzmassage jeweils kurz unterbrochen (Fig. 8).

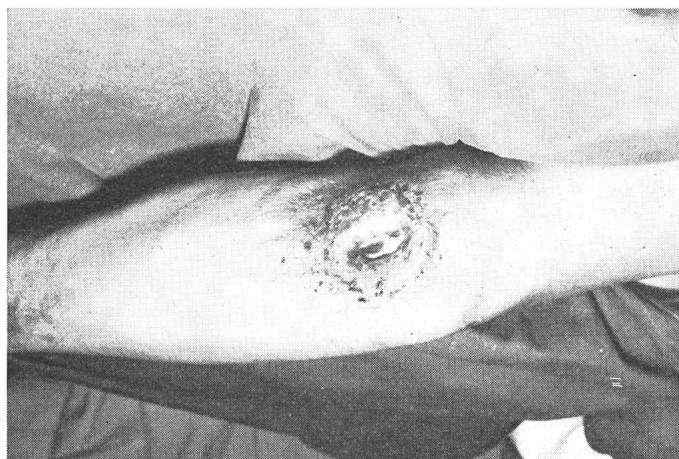
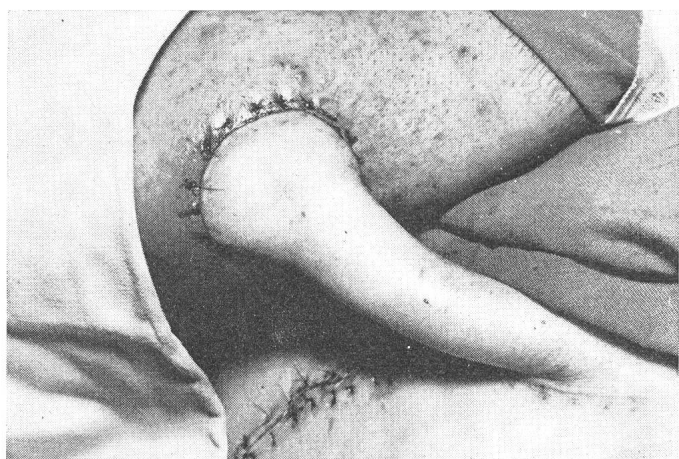
Fig. 10...13 Rundstiellappen-Plastik aus der Bauchhaut zur Versorgung einer schlecht heilenden tiefen Verbrennung am Ellbogen

fordert die Unterbringung auf einer Intensivpflegestation, damit Situationsänderungen sofort erkannt und im Behandlungsplan berücksichtigt werden können. In der zweiten Phase der Verbrennungskrankheit erfordern die Brandwunden dann eventuell grössere chirurgische plastische Eingriffe (Fig. 10–13). Manchmal reicht die Verbrennung wesentlich tiefer, als von der äusserlich sichtbaren Oberfläche her beurteilbar, so dass später sogar Amputationen von Extremitäten notwendig werden können.
