# Energieversorgung und Erdungsprobleme

F. Gallati

Im ersten Teil wird die Stromversorgung kurz beschrieben. Anschliessend geht der Autor auf die Erdungsprobleme ein und berichtet über die umfangreichen Erdungsmessungen.

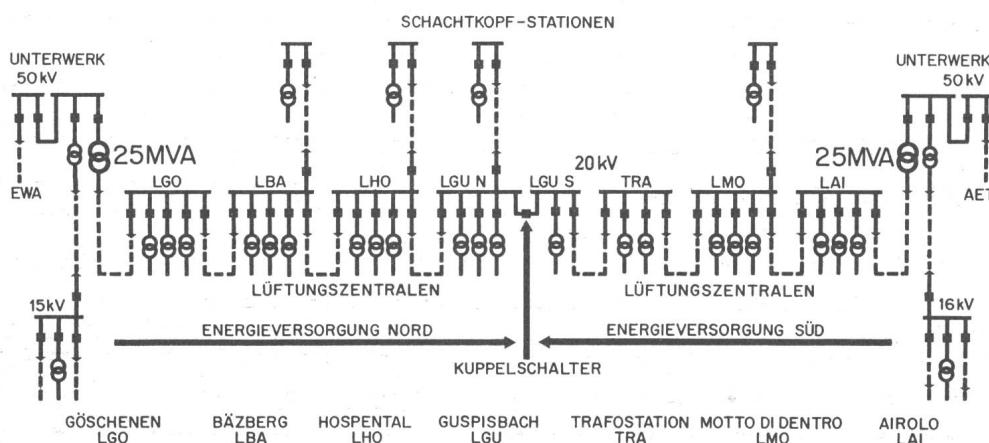
Figur 1 der Stromversorgung zeigt die Anspeisung mit 50 kV in die Unterstationen der beiden Portalbauwerke Gösschenen und Airolo mit der 20-kV-Verteilung für die Tunnelanlagen. Die Anschlussbauwerke, wie Werkhöfe und Betriebsgebäude, werden durch die Ortsnetze mit 16 kV bzw. 15 kV versorgt.

Fig. 1  
Energieversorgung  
Einpoliges Prinzipschema

Ein Zusammenschalten der beiden 20-kV-Netze EWA und AET ist im Normalbetrieb nicht vorgesehen. Bei einseitigem Netzausfall wird mit Kuppelschalter durchgeschaltet. Die Dimensionierung der Anlagen erfolgte so, dass bei einseitigem Netzausfall noch 50 % der maximalen Leistung zur Verfügung

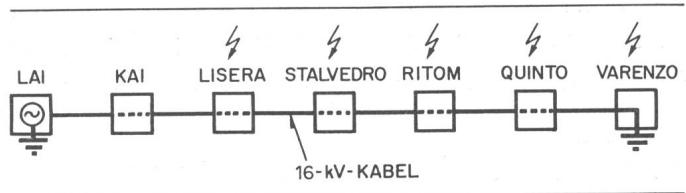
Im Bereich Airolo erfolgte die Speisung mit 100 A über Kabelanlagen mit dem Erdschluss in Varenzo (Fig. 2). Für Airolo wurde  $I_{E1ph}$  mit 13 kA berechnet. Die Messungen mussten bei Regen und stark durchnässtem Boden durchgeführt werden.

Fig. 2 Bereich Airolo: Erdschluss in Varenzo

Prinzipschema  
Transformatorstationen  
LAI Lüftungszentrale Airolo  
KAI Kommandogebäude Airolo

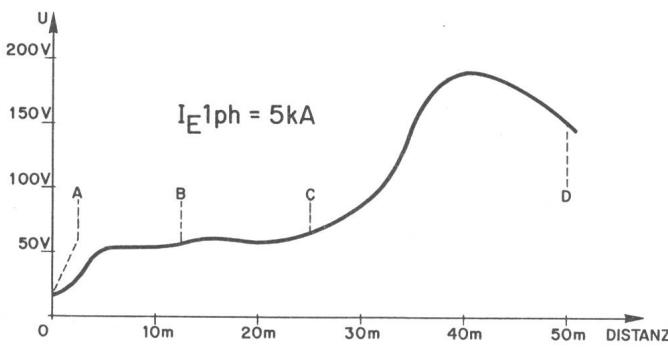
Die Figuren 3 und 4 zeigen den Verlauf der Erdungsspannung im Profil als zwei typische Messresultate. Die Messungen erfolgten ohne Belastungswiderstand parallel zum Voltmeter. Figur 3 zeigt keine gefährlichen Spannungssprünge, also keine

Fig. 3 Bereich Göschenen: Profil der Spannung gegen Erde in der Lüftungszentrale/Sicherheitsstollen

- A In der Hochspannungsanlage der Lüftungszentrale
- B Im Vortunnel
- C Beim Eingang in den Sicherheitsstollen
- D Auf der Strasse

Schrittspannungsgefahr, und ist somit in Ordnung. Figur 4 deutet dagegen auf eine kritische Zone in 150 m Distanz hin. Es handelt sich um die Kreuzung der Kabelstrasse mit der Nationalstrasse. Die dort fehlende Erdverbindung ist nachträglich erstellt worden.

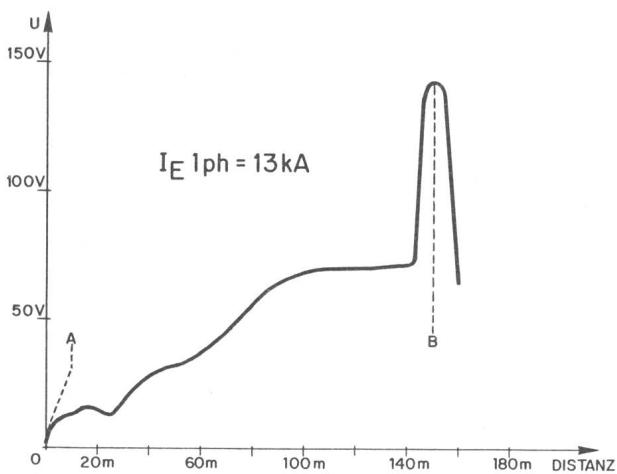
Fig. 4 Bereich Airolo: Profil der Spannung gegen Erde im Tunnelportal/Talspur N2 nach Süden
