Pompage d'eau par énergie photovoltaïque

W. Moser

L'article suivant présente une application très particulière de cellules photovoltaïques, qui, dans le cas décrit, sont utilisées pour alimenter en énergie un système de pompage. Cette solution originale a été proposée par la SRE comme alternative à une amenée d'électricité classique qui serait revenue trop chère à cause de l'éloignement. Cette installation est d'autant plus intéressante qu'elle ne nécessite pas de batteries.

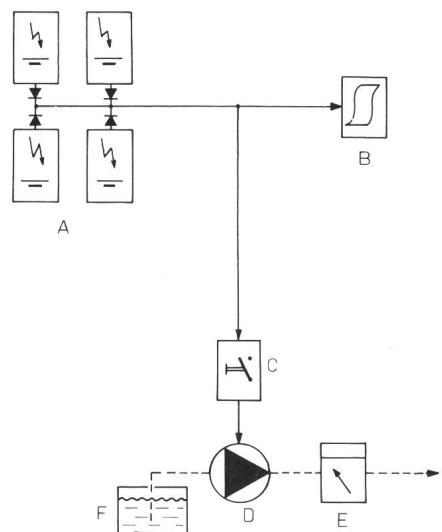
Fig. 2 Principe de fonctionnement du système

Le principe de fonctionnement du système est extrêmement simple (voir fig. 2): le moteur de la pompe est directement couplé au générateur photovoltaïque.

- A Générateur photovoltaïque
 B Enregistreur de mesures
 C Coffret de commande
 D Groupe électropompe
 E Compteur d'eau
 F Réservoir de rassemblement

taïque, sans autres intermédiaires qu'un interrupteur automatique de protection en cas de manque d'eau. Une fois enclenchée, l'installation fonctionne durant les cinq mois d'exploitation sans autres interventions directes. Aucun élément de stockage de l'électricité produite n'est nécessaire, le réservoir d'eau supérieur (100 m^3) jouant le rôle d'accumulateur tampon. Les données techniques de l'installation sont les suivantes:

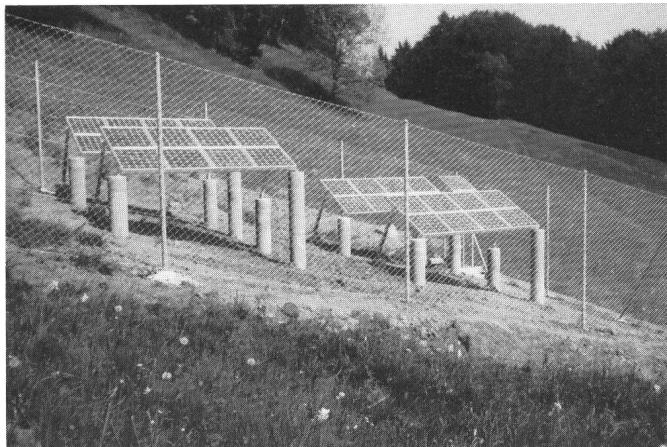
Fig. 3
Générateur photovoltaïque

- Le générateur photovoltaïque (fig. 3) est composé de 32 panneaux de cellules de silicium monocristallin. La surface active est de $7,93 \text{ m}^2$, pour une surface totale de $10,8 \text{ m}^2$. La puissance maximum est de 895 W. Des diodes de protection accompagnent chaque panneau, de manière à éviter la circulation de courants internes indésirables.
- La pompe est du type centrifuge couplée à un moteur à courant continu spécialement conçu pour des applications faisant appel à un générateur photovoltaïque. Sa puissance nominale est de 560 W, pour un débit maximum de 1000 litres/heure, dans les conditions de cette application.

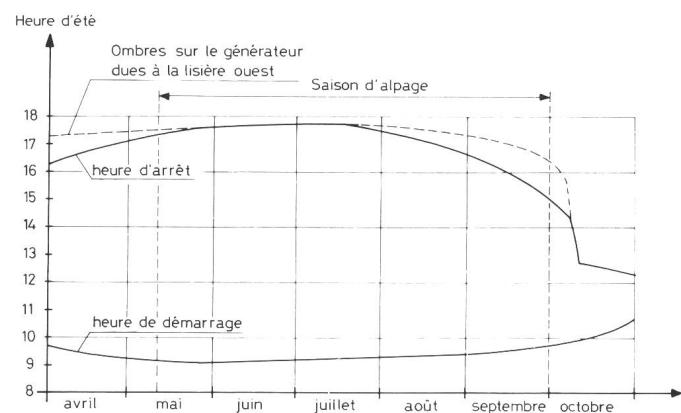
Fig. 4
Heures de démarrage et d'arrêt de la pompe par temps clair

heures de démarrage et d'arrêt de la pompe, ainsi que son fonctionnement, ne dépendent pratiquement pas de zones d'ombres naturelles (voir fig. 4).

La station de pompage se trouve dans une clairière, sur le flanc Est du Mont-Pélerin. Les conditions d'ensoleillement sont donc peu favorables, étant données les innévitables zones d'ombres créées par les arbres et la colline avoisinante. L'endroit exact de l'implantation des capteurs découle d'une optimisation de l'ensoleillement durant les mois d'exploitation, soit de mai à septembre. Les capteurs sont orientés au Sud-Est, avec une inclinaison par rapport à l'horizontale de 30 degrés. Ainsi, par temps clair, les

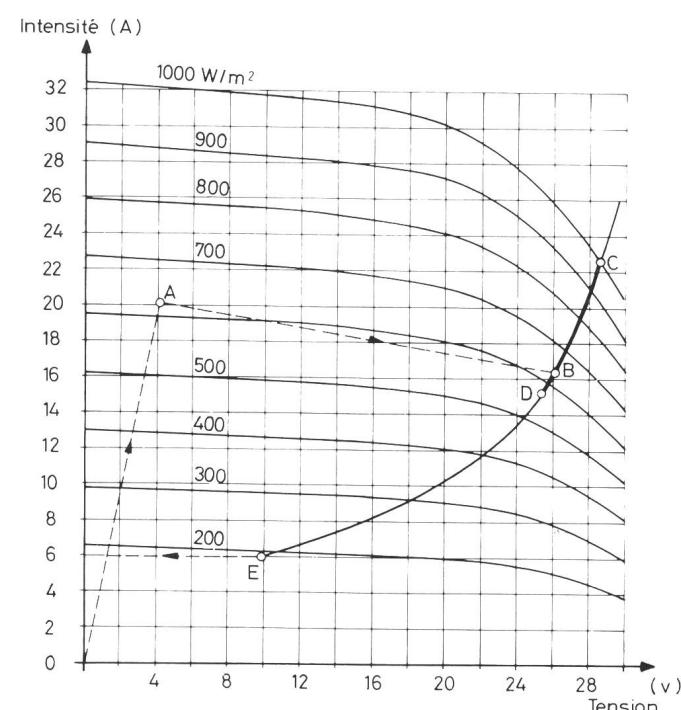
Fig. 5
Caractéristiques électriques du système
Température des cellules PV: 50°C
Pression manométrique: 7,3 bars

Les courbes de la figure 5 superposent le réseau de caractéristiques courant = f(tension, rayonnement) du générateur et la courbe courant = f(tension) du moteur de la pompe. Le fonctionnement du système se décompose de la manière suivante:

- Du point 0 au point A: si l'ensoleillement n'a pas encore atteint le seuil de démarrage de la pompe, l'énergie électrique fournie par le générateur est entièrement dissipée en chaleur dans les enroulements et le noyau magnétique du moteur qui ne tourne pas.
- Du point A au point B: le seuil de démarrage se situe à environ 615 W/m^2 d'ensoleillement. La pompe

se met alors à tourner et à débiter (au point B environ 4,2 litres/minutte).

- Entre le point C et le point D: la pompe va débiter plus ou moins selon l'ensoleillement. Il est à noter que pour une variation de 450 W/m^2 d'ensoleillement (entre C et D), la tension aux bornes du moteur ne varie que de 3,5 V (12%). La vitesse de rotation du moteur étant proportionnelle à la tension électrique aux bornes, cette vitesse ne subit que de faibles variations entre les points C et D de la figure 5.
- Entre le point D et le point E: la pompe continue de tourner, mais à une vitesse trop faible pour qu'il y ait débit d'eau.
- Du point E au point 0: au point E, la puissance fournie ne suffit plus à vaincre le couple résistant de la pompe, le moteur s'arrête et l'énergie est à nouveau dissipée dans les enroulements.

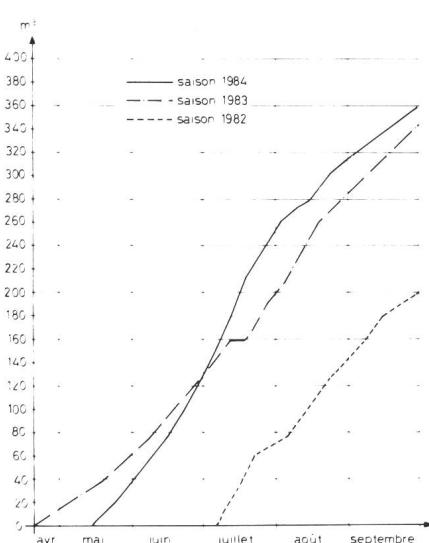
Fig. 6 Cumul des quantités d'eau pompée

Les quantités d'eau pompées et consommées durant ces trois saisons sont indiquées dans le tableau I (voir aussi fig. 6):

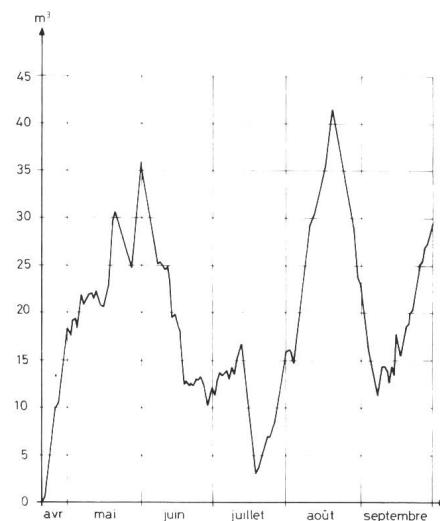
Fig. 7 Variations du contenu du réservoir saison 1983

La figure 7 montre le rôle joué par le réservoir, qui, de par sa capacité, permet de réduire considérablement les risques d'un manque d'eau en cours de saison.
