# Staumauer am Lac de Zeuzier etappenweise wieder in Betrieb

G. Hertig

**Das Beispiel der Staumauer der Lienne S.A. am Lac de Zeuzier demonstriert die Wirksamkeit der geltenden Überwachungs- und Kontrollvorschriften für Staumauern: Aufgrund aussergewöhnlichen Verhaltens der Staumauer wurde 1979 eine vollständige Entleerung des Stausees und eine eingehende Untersuchung veranlasst. Nach Beseitigung der vermuteten Ursachen, d.h. Einstellung der Sondierbohrungen für den Rawiltunnel, und Durchführung von Reparaturarbeiten kann die Mauer bzw. der Stausee nun etappenweise wieder in Betrieb genommen werden.**

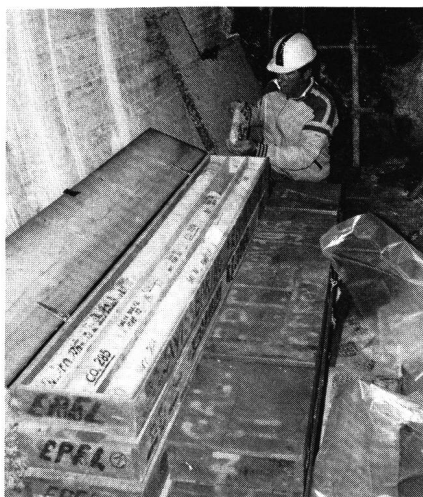
Fig. 1 Bohrkern der Aufschlussbohrungen

rückzuführen ist. Die durchgeführten Aufschlussbohrungen (Fig. 1) ergaben übereinstimmend keinerlei Anzeichen für lokale Instabilität des Felsuntergrundes und zeigten auch, dass die Qualität des Fundationsfelsens durch die Bewegungen nicht gelitten hat und der Felsriegel von Zeuzier somit für die Foundation einer Talsperre nach wie vor geeignet ist.
