Staumauer am Lac de Zeuzier etappenweise wieder in Betrieb

G. Hertig

1. Aussergewöhnliche Bewegungen an der Staumauer am Lac de Zeuzier im Winter 1978/79

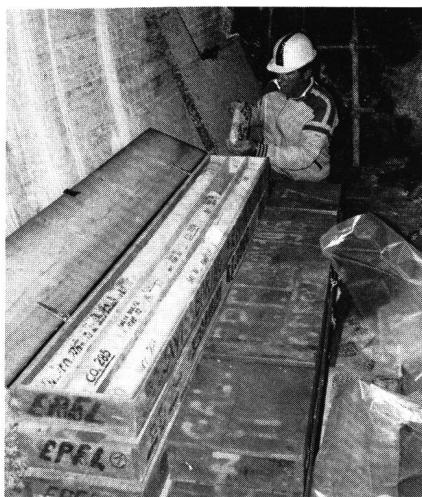
Fig. 1 Bohrkerne der Aufschlussbohrungen

rückzuführen ist. Die durchgeführten Aufschlussbohrungen (Fig. 1) ergaben übereinstimmend keinerlei Anzeichen für lokale Instabilität des Felsuntergrundes und zeigten auch, dass die Qualität des Fundationsfelsens durch die Bewegungen nicht gelitten hat und der Felsriegel von Zeuzier somit für die Fundation einer Talsperre nach wie vor geeignet ist.

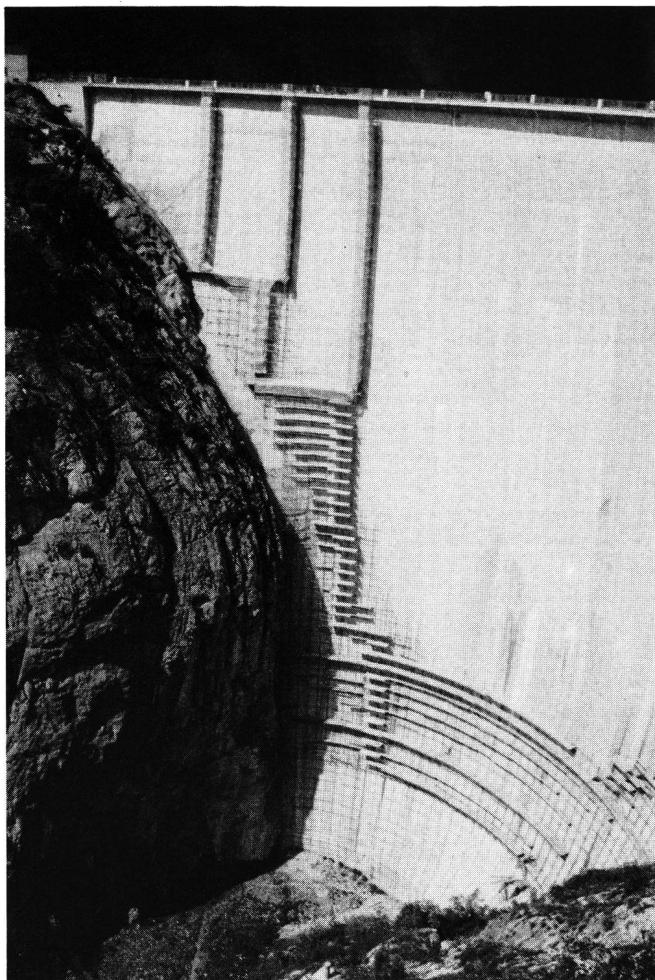
Fig. 2
Reparaturarbeiten an
der Staumauer

Die Reparaturarbeiten (Fig. 2) an der Staumauer sind seit Sommer 1983 abgeschlossen. Im gleichen Sommer konnte auch der erste Teilaufstau bis Kote 1720 m erfolgreich geprobt werden. Der etappenweise Wiederaufstau ist seither im Gang. Die zweite Etappe (Aufstau bis Kote 1747 m entsprechend etwa 50% Füllung des Stausees) wurde im Sommer 1984 und Winter 1984/85 (Absenken) problemlos abgewickelt. Die dritte Etappe mit Stauziel 1760 m (entsprechend 73% Füllung) wurde im Sommer 1985 bzw. Winter 1985/86 ebenfalls mit Erfolg durchgeführt. Die vierte Etappe mit Stauziel 1770 m (etwa 88% Füllung) ist für 1986, die fünfte (Stauziel 1775 m/Füllung 96%) für 1987 und der Vollstau (Kote 1777 m) mit rund 50 Mio m³ Wasser ist für 1988 vorgesehen. Die zahlreichen Mess- und Beobachtungsdaten ergaben bisher ein normales Verhalten der Staumauer und ihrer Umgebung, so dass keine zusätzlichen Injektionen notwendig waren.

Die Untersuchungen haben gezeigt, dass die Wiederinstandstellung der Staumauer möglich ist, sobald die Bewegung des Untergrundes zum Stillstand kommt, was Ende 1980 der Fall war. Die Reparatur besteht zur Hauptsache aus der Versiegelung von Rissen und Fugen an der Mauer sowie dem Füllen von Rissen und Klüften im Bereich der Widerlager. Bevor jedoch die Reparaturarbeiten in Angriff genommen werden konnten, musste die Frage nach dem Schicksal des Sondierstollens entschieden werden. Ein Weiterführen des Sondierstollens oder die spätere Ausweitung zu einem Strassentunnel wäre mit dem Risiko weiterer Geländebewegungen und einer totalen Zerstörung der Staumauer behaftet. Am 7. April 1981 hat der Bundesrat entschieden, dass die Arbeiten am Rawilsondierstollen definitiv einzustellen sind. Damit war der Weg für die Reparatur der Mauer frei.
