# Aspects économiques de la préservation technique des poteaux en bois

P. Prior

**Les poteaux en bois restent un élément important des réseaux d'électricité. Les méthodes modernes de protection des poteaux en bois permettent d'obtenir une durée de vie considérable, ce qui représente une condition capitale pour leur utilisation économique.**

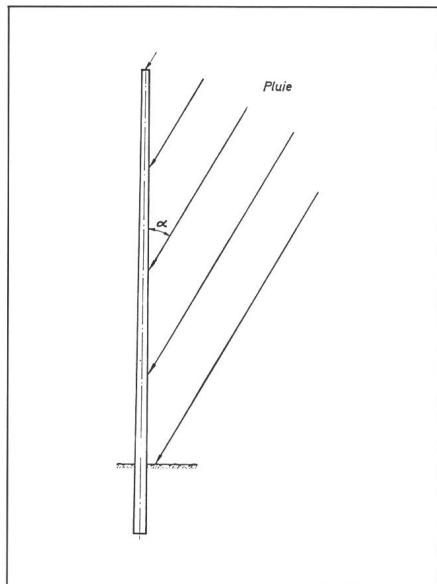
Figure 1 Accumulation d'eau au pied d'un poteau

On peut relever que la tendance à la pourriture augmente sensiblement avec l'humidité du sol. Celle-ci est plus forte dans le voisinage du pied du poteau: la figure 1 montre pourquoi. L'accumulation d'eau au pied d'un poteau est 2,5 à 3,5 fois supérieure à ce qu'elle est dans le terrain avoisinant. Les valeurs calculées sont déduites des précipitations moyennes déterminantes pour le plateau suisse.

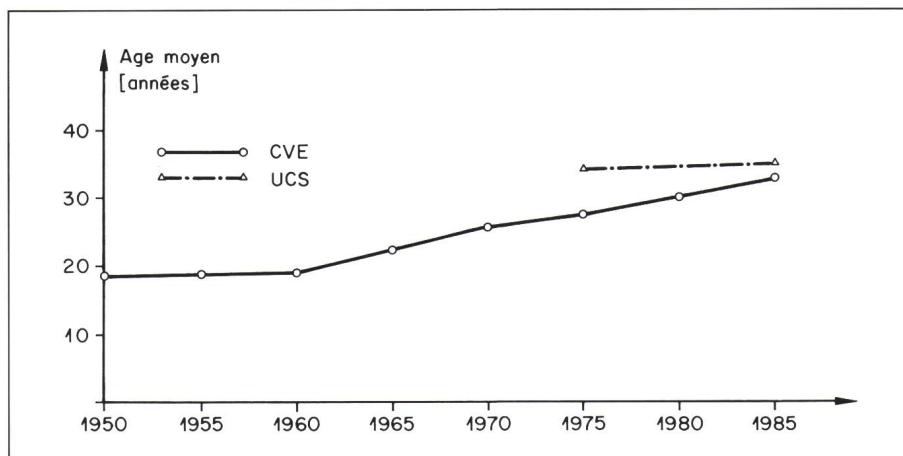
Figure 2 Evolution de l'âge moyen des poteaux à remplacer à cause d'une dégradation naturelle

permet actuellement d'obtenir des longévités de quinze à vingt-deux ans. Les traitements ultérieurs permettent d'augmenter sensiblement cette durée qui devrait dorénavant sans difficulté atteindre trente-cinq ans (fig. 2).

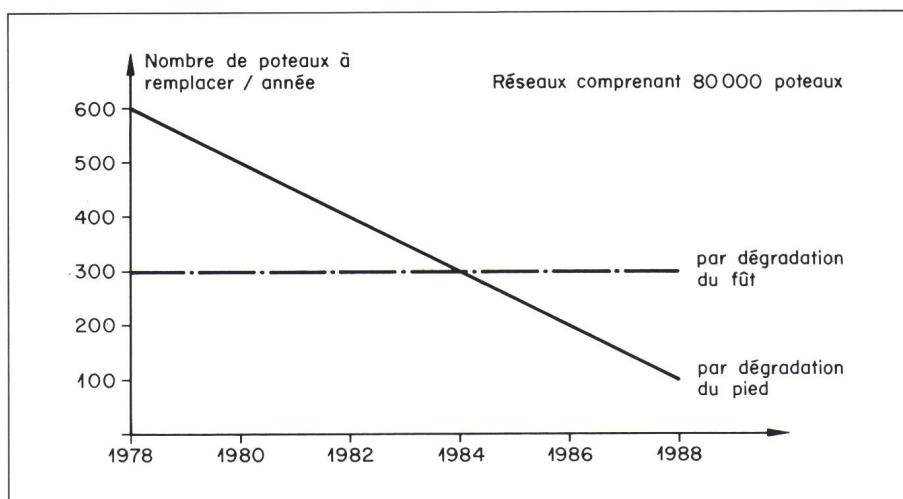
Figure 3 Causes et nombres de poteaux remplacés par année

Toutefois, il faut relever aujourd'hui, de par l'efficacité des traitements ultérieurs du pied, que les dégradations du fût sont les principales causes de remplacement des poteaux (fig. 3). On pourrait se poser la question si un traitement du fût est possible et quel en serait le prix?
