Beeinflussung von Transformatortergeräuschen durch vagabundierende Bahnströme

Hans-Joachim Vorwerk und Gianni Biasiutti

Eine Transformatorengruppe wies zeitweilig erhöhte Leerlaufgeräusche auf. Ausgehend von den gegebenen Netzverhältnissen ging man dem Phänomen nach; vagabundierende Gleiströme der lokalen Bahnlinie stellten sich als Ursache heraus. Verschiedene untersuchte Abhilfemaßnahmen werden diskutiert, und die gewählte Lösung, ein Thyristor-Spannungsbegrenzer, wird erläutert.

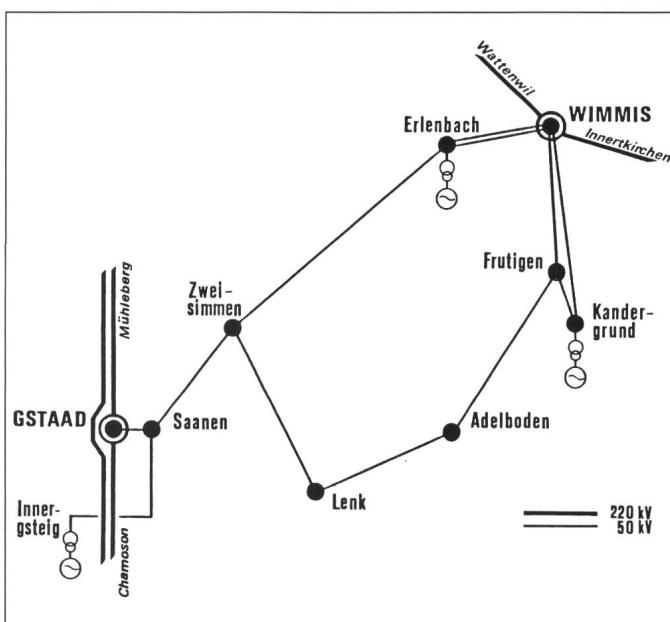
Bild 1
200-kV- und
50-kV-Leitungsnetz
im Bereich der
Unterstation Gstaad

Leistung Chamoson-Mühleberg eingeschlaucht, wobei ein 75-MVA-Transformator die Verbindung zum bestehenden 50-kV-Netz herstellt (vgl. Bild 1). Sie dient neben der Unterstation Wimmis als weiterer Stützpunkt für das 50-kV-Netz der Region, in das einige

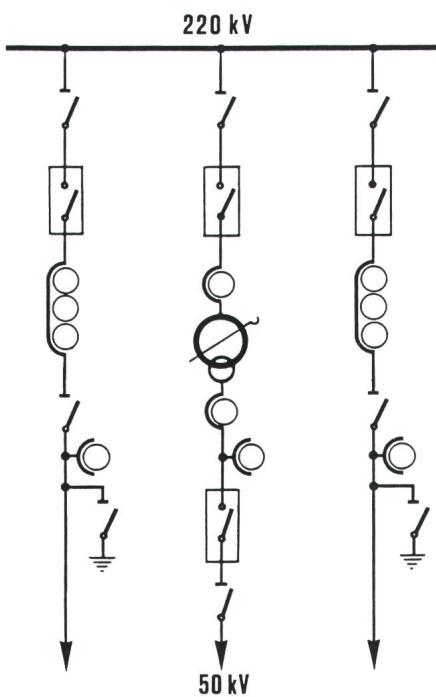
Bild 2 Einpoliges Schaltbild der Unterstation Gstaad

Die Schaltung der neuen Unterstation ist in Bild 2 dargestellt. Demnach handelt es sich um eine relativ einfache Anlage. Aus Transportgründen besteht der 75-MVA-Transformator aus drei Einzelpolen, die über die im Dreieck geschaltete Unterspannungswicklung magnetisch miteinander verkettet sind. Die 220-kV-Schaltanlage ist in SF₆-Technik ausgeführt, die 50-kV-Anlage in konventioneller Freilufttechnik.

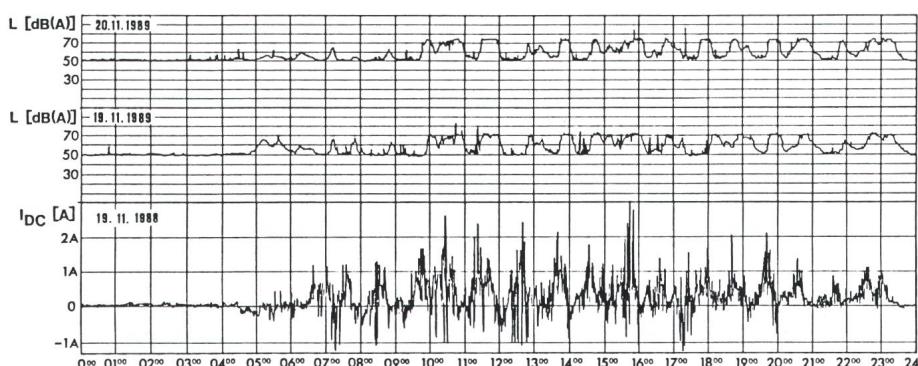
Bild 3 Geräuschpegel und Gleichstrom im Sternpunkt des Transformators

Ein entsprechendes Messergebnis für Schaltung 1, dem normalen Betriebszustand der Anlage, ist in Bild 3 enthalten und der Schallpegelmessung gegenübergestellt. Aus dieser sich über einen Tag erstreckenden Aufzeichnung erkennt man, dass tatsächlich ein nennenswerter Gleichstrom variabler Amplitude und Richtung durch den Sternpunkt des Transformators fließt, wobei er sich – wie entsprechende Messungen gezeigt haben – zu gleichen Teilen auf die drei Einzelpole aufteilt.

Ein Vergleich der Verläufe des Schallpegels und des Gleichstromes in Bild 3 zeigt eine eindeutige Korrelation bezüglich der nächtlichen Beruhigung, und für die übrige Zeit kann man eine solche zumindest vermuten. Dabei ist für das Anschwellen und Abklingen der Geräusche sicher nicht nur die Amplitude des Gleichstromes massgebend, sondern bestimmt auch die Polarität und der Polaritätswechsel.

L Geräuschpegel; Tagesgänge gemessen in 5 m Distanz zum mittleren Transformatortypol am 19./20.11.1989

I_{DC} Gleichstrom im Sternpunkt des Transformators; Tagesgang gemessen am 19.11.1989

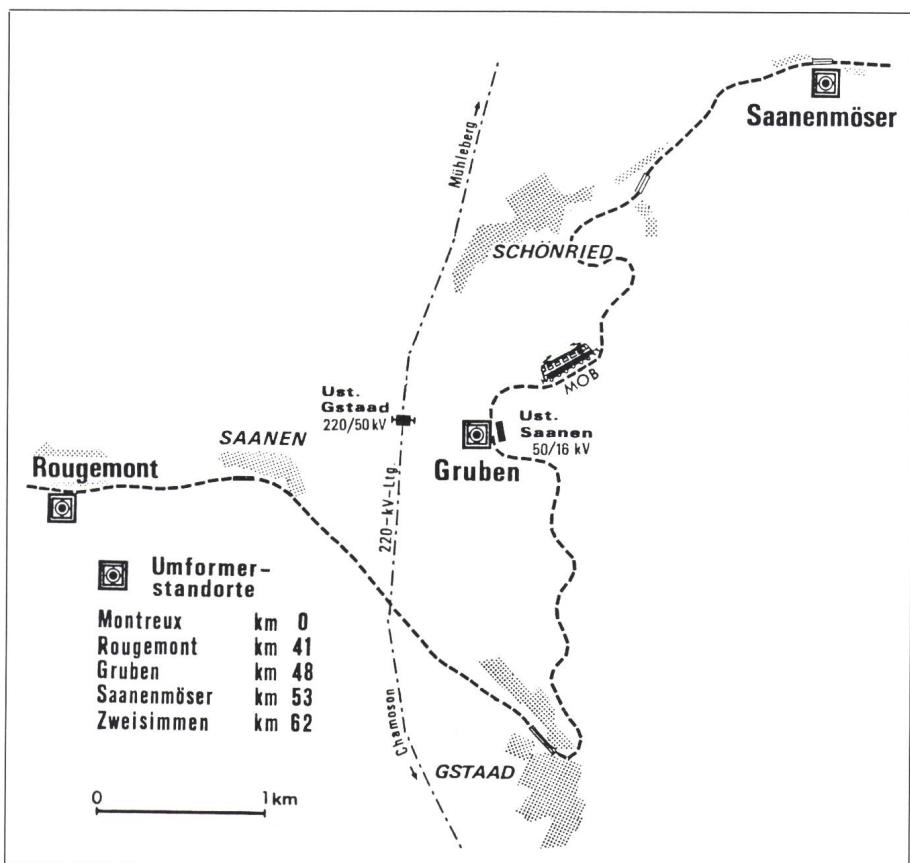
Bild 4 Geographische Lage der Unterstation Gstaad bezüglich der Bahnlinie und ihrer Umformer-Stationen

In einer Reihe von Versuchen wurde die Ursache der erhöhten Transformatogeräusche identifiziert. Eine während vieler Tage vorgenommene Aufzeichnung des Geräuschpegels leitete dabei den Verdacht auf vagabundierende Gleichströme der in der Nähe vorbeiführenden Bahnlinie Montreux-Berner Oberland (MOB). Die Geräusche fluktuierten nämlich in einem sich weitgehend gleichartig wiederholenden Tagesrhythmus, wobei sich stets zwischen etwa 23.30 und 05.00 Uhr eine stabile Beruhigung einstellte (vgl. Bild 3), welche mit dem nächtlichen Unterbruch des Bahnbetriebes korrelierte. Die geographische Lage der Unterstation und der 220-kV-Leitung im Hinblick auf die erwähnte Bahnlinie mit ihren regionalen Umformerstationen (1000 Volt Gleichspannung) ist in Bild 4 dargestellt.

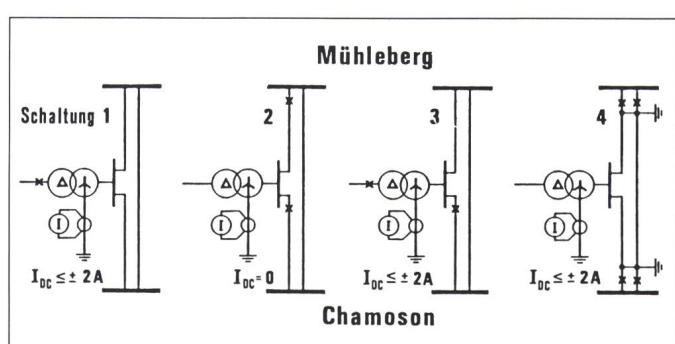
Bild 5
Gleichstromfluss im Sternpunkt des Transformators bei verschiedenen Schaltzuständen

Im weiteren wurde die Gleichstrommessung in den Schaltzuständen 2, 3 und 4 von Bild 5 fortgesetzt. Bei Schaltung 2 – d.h. bei dem unterspannungsseitig erregten und von den angrenzenden 220-kV-Stationen abgetrennten Transformator – verschwand der Gleichstromanteil, und der Geräuschpegel lag bei normalen Werten. Schaltung 3 ergab ähnliche und Schaltung 4 gleiche Messergebnisse wie Schaltung 1. Anschliessend wurde in Schaltung 1 der Sternpunkt der 220-kV-Wicklungen vorübergehend isoliert, was erwartungsgemäss – wie in Schaltung 2 – zum Verschwinden des Gleichstromes führte. Schliesslich ergab die Erdung des Sternpunktes mittels einer Impedanz von 10Ω eine Reduktion des Gleichstromes auf rund $\frac{1}{5}$ der ursprünglichen Werte.

Mit den folgenden Versuchen wollte man obigen Verdacht erhärten und den Pfad der vermuteten vagabundierenden Bahnströme kennenlernen. Dazu wurde für die vier in Bild 5 dargestellten Schaltzustände jeweils der Gleichstromanteil durch den Sternpunkt des Transformators gemessen und über mehrere Tage aufgezeichnet.

1...4 verschiedene Schaltzustände des angrenzenden Netzes
x bedeutet «Schalter aus»

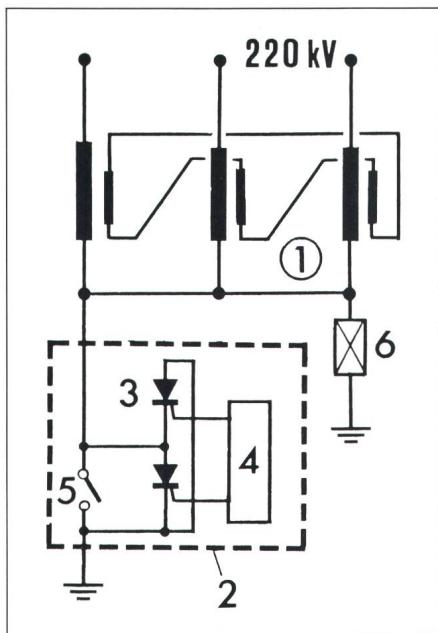
Bild 6 3poliges Schaltbild der Transformatorengruppe mit Thyristor-Begrenzer

- 1 220/50-kV-Transformator
- 2 Begrenzer
- 3 Thyristoren
- 4 Zündeinrichtung
- 5 Überbrückungstrenner
- 6 MO-Ableiter 6 kV

Eine Prüfung der unkonventionellen Variante *c*), für welche man sich schliesslich entschied, liess rasch deren klare Vorzüge erkennen: Moderne hochsperrende Leistungsthyristoren können in einfacher Weise als Spannungsbegrenzer für hohen Ladungs-

über. Der Steuerimpuls wird in einer speziellen, auf einen polaritätsunabhängigen Spannungspegel kalibrierten Zündeinrichtung generiert. Die Zündspannung kann innerhalb der Sperrfestigkeit der Thyristoren frei gewählt werden; im vorliegenden Fall wurde sie auf 4 kV festgelegt, die volle Sperrfestigkeit der eingesetzten Thyristoren (CS 682, ABB) ausnutzend. Höhere Begrenzungsspannungen könnten durch Serieschaltung mehrerer Thyristoren realisiert werden.

durchsatz eingesetzt werden. Ein Paar antiparallel geschalteter Elemente wirkt als trägeheitsloser Schalter, welcher den Strom zu leiten beginnt, sobald über den Haupteletroden Spannung liegt und die Steuereletroden einen Impuls geringer Intensität erhalten. Wenn der Stromfluss unter etwa 0,1 A absinkt oder einen Nulldurchgang durchläuft, gehen die Thyristoren wieder in den sperrenden Zustand

Mitte 1989 wurde der Sternpunkt der drei Transfornator-Einzelpole in der Unterstation Gstaad von Erde gelöst und über eine auf tiefem Isolationsniveau gehaltenen Sammelschiene auf das geerdete Thyristor-Element geführt (Bilder 6 und 7). Erwartungsgemäss wurde dadurch der Gleichstrom unterbrochen und das Leerlaufgeräusch blieb auf konstant tiefem Niveau.
