Die Elektrounfälle in den Jahren 1981–1990

Jost Keller

Dieser Bericht befasst sich mit dem Unfallgeschehen der Jahre 1981–1990 auf dem Gebiet der Elektrizität. Er beschreibt die Erfassung der Elektrounfälle, die Auswertung und die Unfallverhütung. Die Statistik hat zum Ziel, durch Massnahmen zur Förderung der Arbeitssicherheit die Unfallzahlen auf ein Minimum zu reduzieren. Die statistischen Daten sind in Kurvenform dargestellt und werden kommentiert. Besonders aussagekräftig sind die 5-Jahres-Durchschnitte der relativen Jahreswerte.

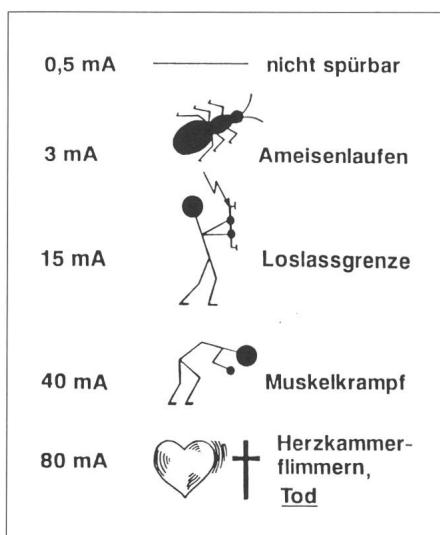
Bild 1 Wie spürt der Mensch den Strom?

derung und ein nasser Standort sind entscheidend. So fliessen im günstigen Fall einige wenige Milliampera und im schlechteren Fall, bei dem Feuchtigkeit im Spiel ist, über 50 Milliampera durch den Körper. Ströme über 40 mA können Herzkammerflimmern erzeugen, das meistens zum Tod führt (Bild 1).

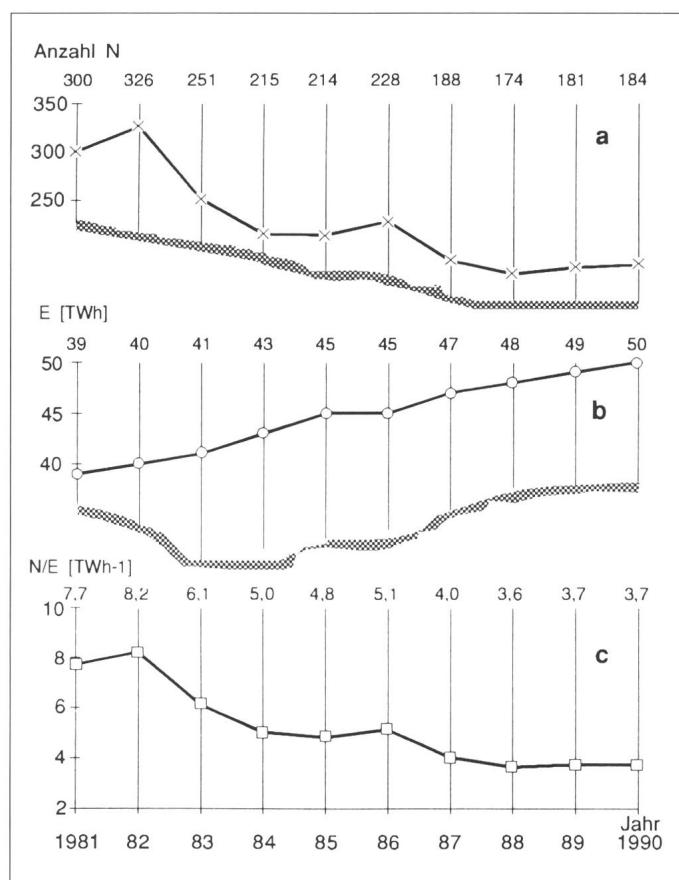
Bild 2
Elektrounfälle in absoluten Zahlen und Elektrizitäts-Landesverbrauch 1981–1990
 a Anzahl Unfälle N
 b Elektrizitäts-Landesverbrauch E in TWh
 c Anzahl Unfälle pro TWh Elektrizitäts-Landesverbrauch N/E

Die Zahl der Unfälle hat seit 1981 um 38% abgenommen. 1988 wurde der Tiefstand erreicht. Die nachfolgende Zunahme ist aber gering, so dass von einer konstanten Anzahl Unfälle über die letzten vier Jahre gesprochen werden kann (Bilder 2 und

Um so erfreulicher ist die auf den Elektrizitätsverbrauch bezogene Abnahme der Unfälle um 52% in den

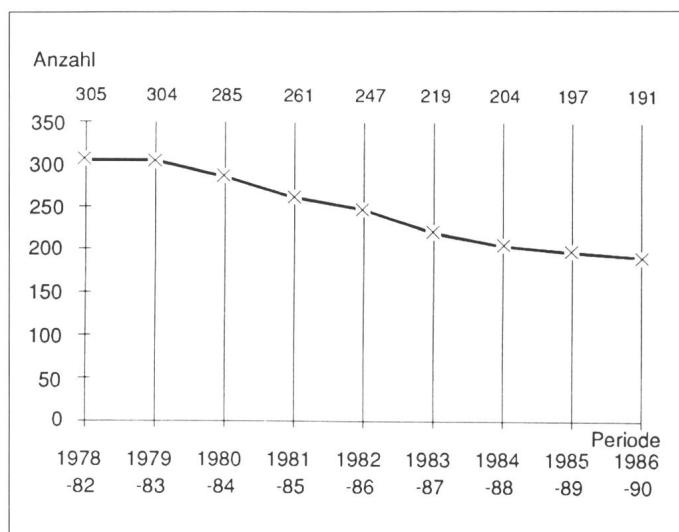
Bild 3
Elektrounfälle, 5-Jahres-Durchschnitte in absoluten Zahlen 1978–1990

3). Die Kurve der 5-Jahres-Durchschnitte verflacht sich, ist aber immer noch im Abnehmen begriffen. Unfälle mit tödlichem Ausgang sind annähernd konstant (Bild 4).

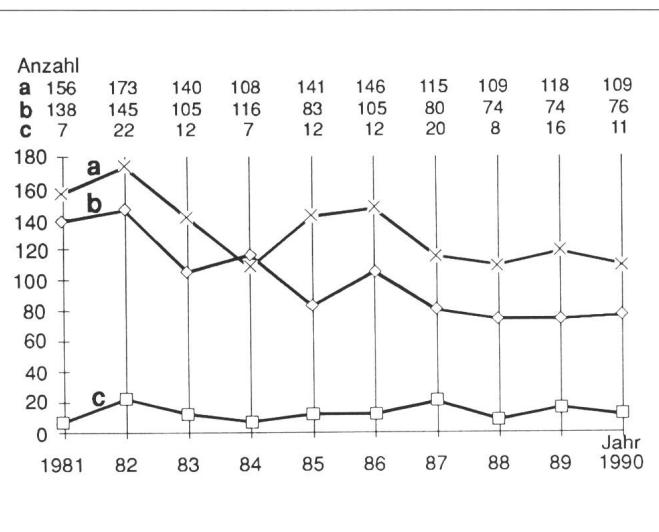
Bild 4
Verletzungsarten
bei Elektrounfällen
in absoluten Zahlen
1981–1990

- a Verbrennungen äußerlich
- b Verletzungen
- c Todesfälle

Die drei Verletzungsarten «Verbrennung», «Verletzung» und «Tod» haben in den letzten Jahren stabilisierende Tendenzen. Hingegen nehmen die 5-Jahres-Durchschnitte der relativen Jahreswerte der Verbrennungen zu (Bilder 4, 5 und 6). Dies ist hauptsächlich in Unkenntnis der Gefährlichkeit der Lichtbögen und auf die Unterschätzung der höheren Kurzschlussströme der heutigen Anlagen zurückzuführen.

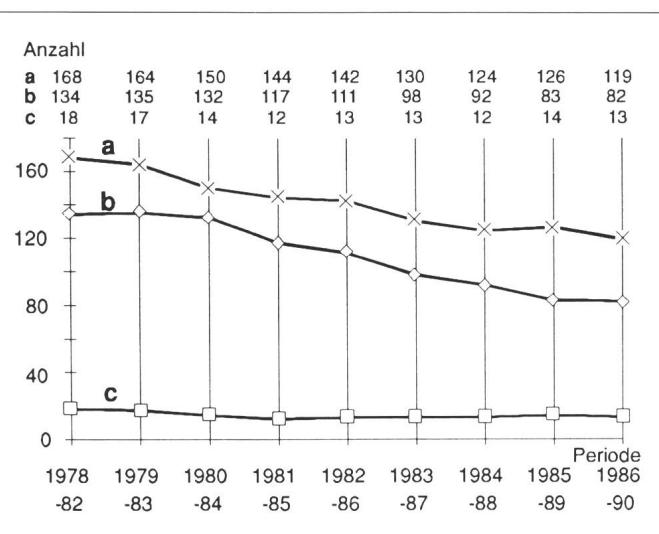
Bild 5
Verletzungsarten
bei Elektrounfällen,
5-Jahres-Durch-
schnitte der
absoluten Zahlen
1978–1990

- a Verbrennungen äußerlich
- b Verletzungen
- c Todesfälle

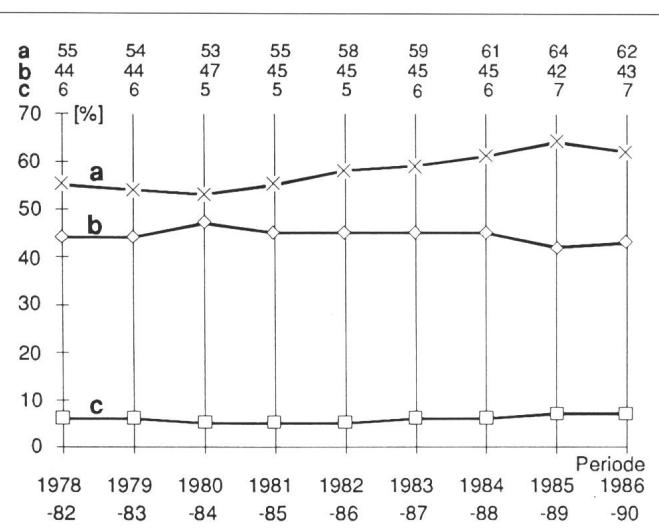
Bild 6
Verletzungsarten
bei Elektrounfällen,
5-Jahres-Durch-
schnitte der
relativen
Jahreswerte
1978–1990

- a Verbrennungen äußerlich
- b Verletzungen
- c Todesfälle

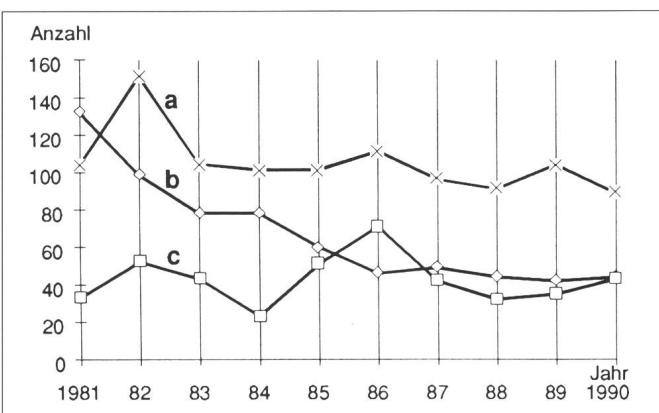
Bild 7
Elektrounfälle nach Berufstätigkeiten in absoluten Zahlen 1981–1990
a Elektrofachleute
b Industrie und Gewerbe
c Übrige

Berufstätige im Elektrobereich haben zwar abnehmende effektive Unfallzahlen sowie tendenziell abnehmende 5-Jahres-Durchschnittswerte, aber steigende relative Werte (Bilder 7, 8 und 9). Elektrofachleute haben naturgemäß risikobehaftete Arbeiten auszuführen. Der Strom ist nicht direkt sichtbar; darin liegt die Schwierigkeit. Aus- und Weiterbildung müssen darum insbesondere auch das Bewusstsein trainieren, bis sogar reflexartige Handlungen sicherheitsgerecht ausgeführt werden.

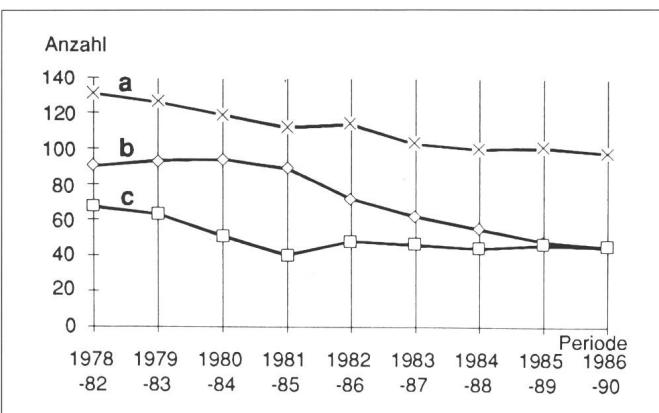
Bild 8
Elektrounfälle nach Berufstätigkeiten, 5-Jahres-Durchschnitte der absoluten Zahlen 1978–1990
a Elektrofachleute
b Industrie und Gewerbe
c Übrige

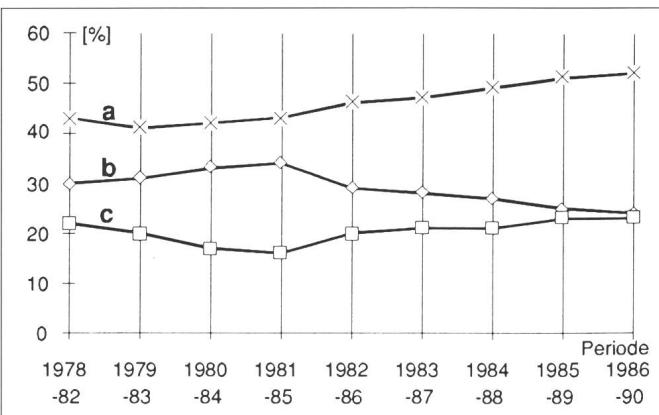
Bild 9
Elektrounfälle nach Berufstätigkeiten, 5-Jahres-Durchschnitte der relativen Jahresswerte 1978–1990
a Elektrofachleute
b Industrie und Gewerbe
c Übrige

(Bild 9). Dies sagt aus, dass diese Klasse von Berufstätigen an sicherheitstechnisch sehr gut ausgerüsteten Maschinen und Anlagen arbeitet, und dass wenig unerlaubte Eingriffe in die elektrischen Systeme vorgenommen werden.

Der relative Wert der «Übrigen» steigt an (Bild 9). Das bedeutet, dass die Propaganda zur Förderung der Sicherheit im Umgang mit der Elektrizität bei der Allgemeinheit verstärkt werden muss. Vorträge in der breiten Öffentlichkeit und Artikel in entsprechenden Zeitschriften sind Mittel dazu. In der Zeitschrift «Strom» zum Beispiel zeigt eine Leserumfrage, dass die Beiträge über die Sicherheit im Umgang mit der Elektrizität am meisten beachtet und gelesen werden.

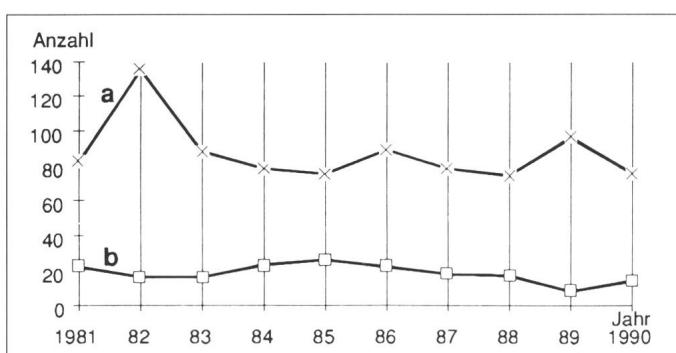
Bild 10
Elektrounfälle nach Ausbildungsstand der verunfallten Elektrofachleute in absoluten Zahlen 1981–1990
a gelernt
b ungelernt

Die relative Unfallhäufigkeit des gelernten Elektropersonals hat in den letzten Jahren kontinuierlich zugenommen (Bilder 10, 11 und 12). Was ist zu tun?

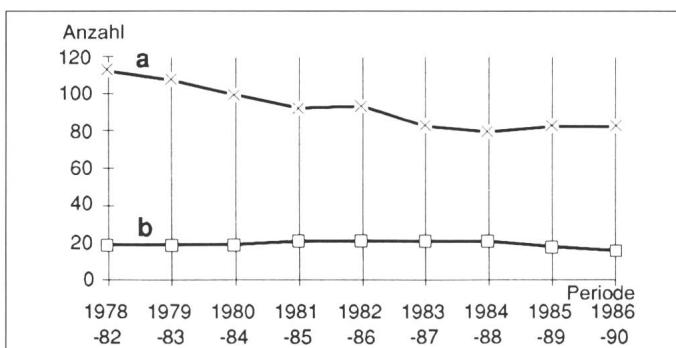
Bild 11
Elektrounfälle nach Ausbildungsstand der verunfallten Elektrofachleute, 5-Jahres-Durchschnitte der absoluten Zahlen 1978–1990
a gelernt
b ungelernt

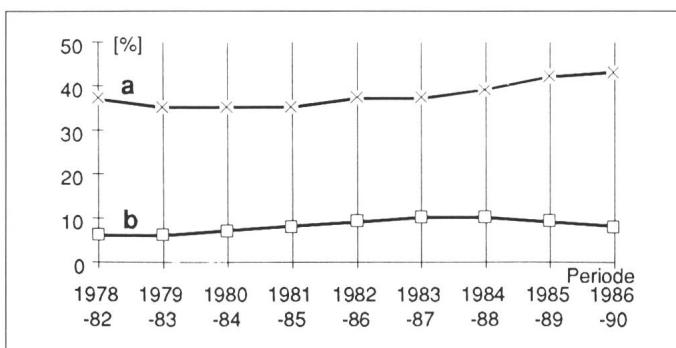
Bild 12
Elektrounfälle nach Ausbildungsstand der verunfallten Elektrofachleute, 5-Jahres-Durchschnitte der relativen Jahreswerte 1978–1990
a gelernt
b ungelernt

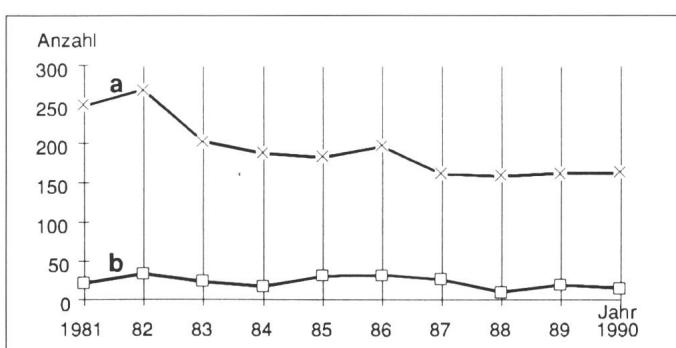
Bild 13
Zahl der Berufs- und Nichtberufs- unfälle in absoluten Zahlen 1981–1990
a Berufsunfälle
b Nichtberufs- unfälle

Die Berufsunfälle haben in den letzten Jahren nur sehr wenig abgenommen (Bilder 13, 14 und 15). Der relative Wert hat leicht, aber kontinuierlich zugenommen. Auch die Nichtberufsunfälle haben leicht abgenommen; relativ zum Jahrestotal sind sie auf dem gleichen Stand geblieben wie in der Periode 1978–1982.

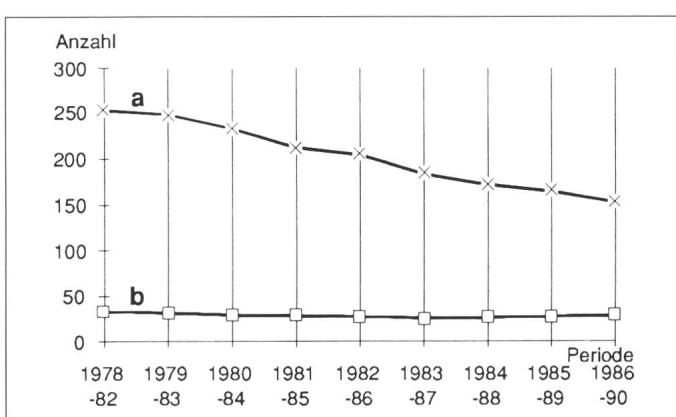
Bild 14
Zahl der Berufs- und Nichtberufs- unfälle, 5-Jahres- Durchschnitte der absoluten Zahlen 1978–1990
a Berufsunfälle
b Nichtberufs- unfälle

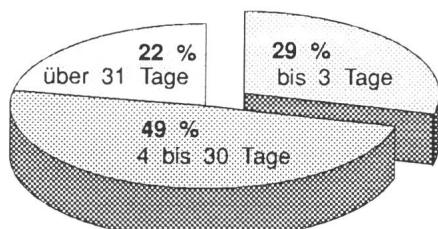
Bild 19 Prozentuale Aufteilung der Unfälle nach Arbeitsausfalltagen

Über die letzten 5 Jahre liegt der Durchschnittswert bei 29% für Bagatellunfälle bis 3 Tage, bei Unfällen mit mindestens 4, aber höchstens 30 Ausfalltagen bei 49% und bei Unfällen mit mehr als 31 Ausfalltagen bei 22% (Bild 19).

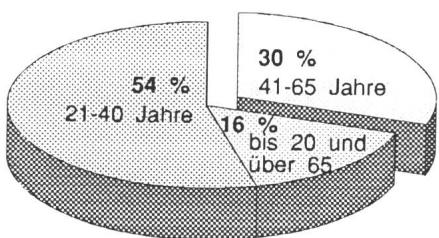
Bild 20 Prozentuale Aufteilung der Elektrounfälle nach Altersklassen

Über mehr als 10 Jahre blieb der Anteil der Verunfallten nach Altersklassen konstant (bis 20 und über 65 Jahre: bei 16%; 21–40 Jahre: bei 54%; 41–65 Jahre: bei 30%; siehe Bild 20).

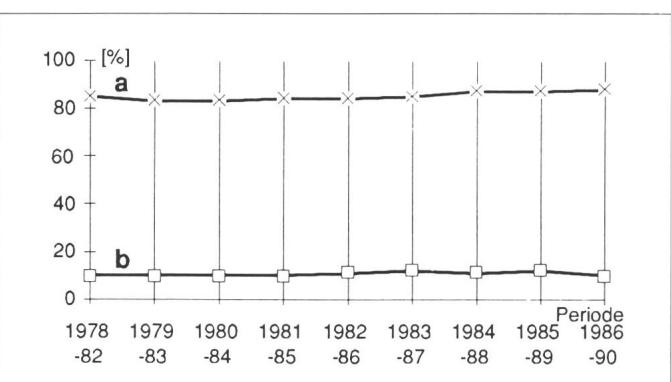
Bild 15
Zahl der Berufs- und Nichtberufs-unfälle, 5-Jahres-Durchschnitte der relativen Jahreswerte 1978–1990
a Berufsunfälle
b Nichtberufs-unfälle

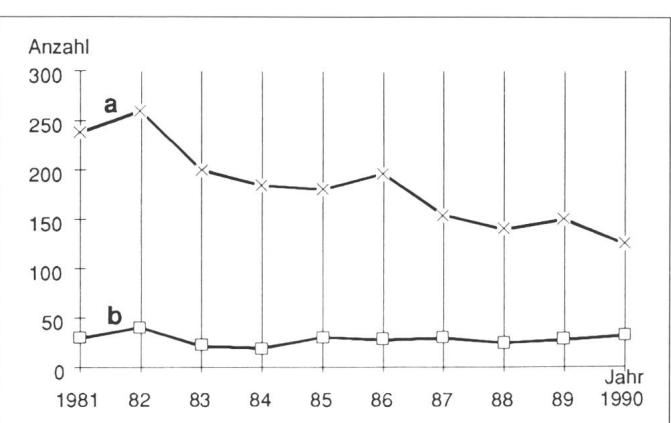
Bild 16
Unfälle im Hoch- und Nieder- spannungsbereich in absoluten Zahlen 1981–1990
a Niederspannung
b Hochspannung

Die Zahl der Unfälle im Niederspannungsbereich nimmt ab, diejenige im Hochspannungsbereich nimmt leicht zu (Bilder 16, 17 und 18). Dieser Trend muss durch jeden Betrieb individuell ausgewertet werden.

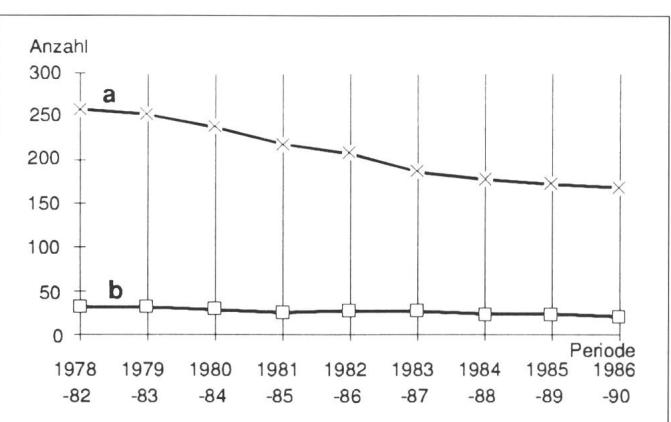
Bild 17
Unfälle im Hoch- und Nieder- spannungsbereich, 5-Jahres- Durchschnitte der absoluten Zahlen 1978–1990
a Niederspannung
b Hochspannung

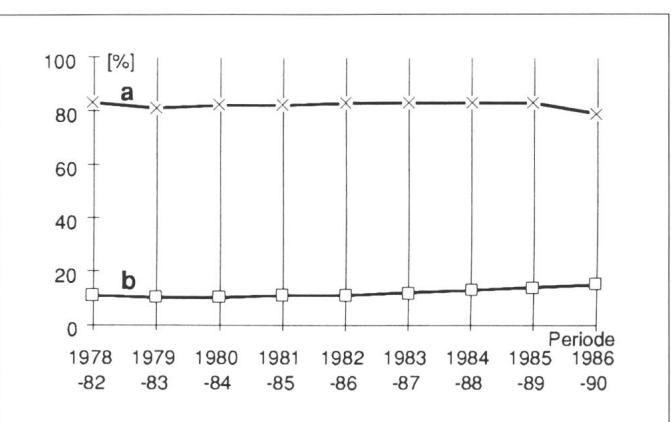
Bild 18
Unfälle im Hoch- und Nieder- spannungsbereich, 5-Jahres- Durchschnitte der relativen Jahreswerte 1978–1991
a Niederspannung
b Hochspannung

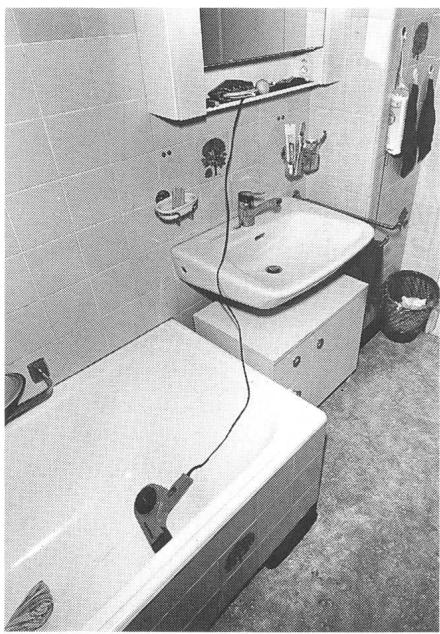
Ein dreijähriger Knabe wurde am Sonntagabend durch den Fön in der Badewanne getötet (Bild 21). Der Fön lag im Wasser und war an einer Steckdose ohne Fehlerstromschutzschalter (FI) angeschlossen. Die Badezimmerinstallation wurde 1984, also kurz vor dem Obligatorium für Fehlerstromschutzschalter in Badezimmern, neu

Bild 21 Unfall mit Haartrockner

Kinder können nicht verstehen, dass Haartrockner nicht in die Badewanne gehören. Steckdosen in Badezimmern sind durch FI-Schalter zu schützen

Folgerung: Ältere Badezimmer unbedingt mit FI ausrüsten. Wo es die Installation nicht ermöglicht (TN-C-Netze) oder wo die Änderungskosten zu hoch scheinen, in der Steckdose eingebaute FI montieren!

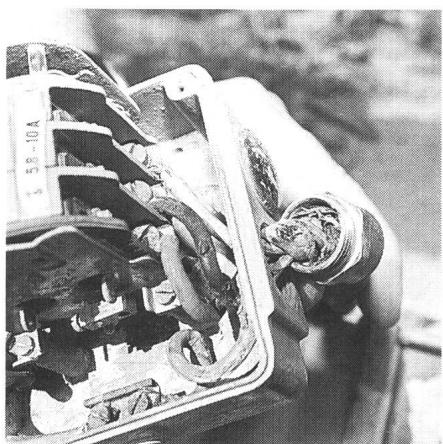
Bild 22 Isolationsdefekt in Schaltkasten
Auch Elektromaterial altert und nutzt sich ab. Wartung muss seriös und regelmässig durchgeführt werden

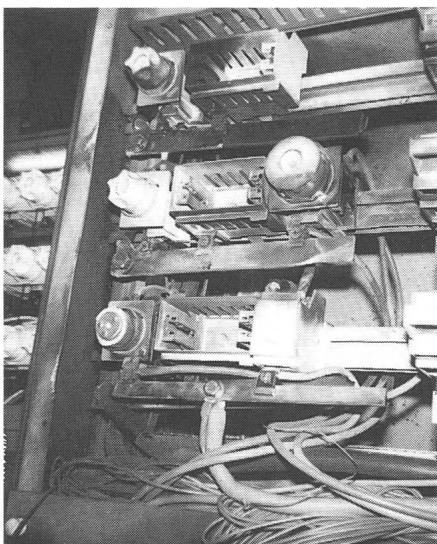
leitete dadurch einen Kurzschluss im Hauptstromkreis ein (Bild 23). Die Gefahr anstehender Netzspannung in unmittelbarer Umgebung der 24-V-Steuerung wurde nicht beachtet. Zudem ist anzunehmen, dass sich der Monteur über den hohen Kurzschlussstrom nicht im klaren war.

Bild 23 Benachbarte spannungsführende Teile beachten

Durch einen 24-V-Steuerdraht wurde an der 220-V-Sammelschiene ein Kurzschluss mit Lichtbogen eingeleitet

Folgerung: Gefahren über den eigentlichen Arbeitsort hinaus beachten! Benachbarte, spannungsführende Anlageteile sind, wenn immer möglich, auszuschalten. Andernfalls sind sie wirksam abzudecken.

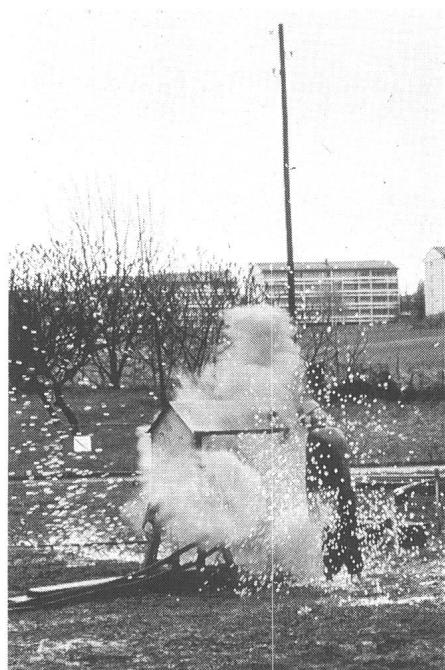
Kopf und Oberkörper wurde der Monteur in die Intensivstation eingeliefert. Die geschwärzte Aussenseite der Brille lässt erahnen, welche Beeinträchtigung die Augen ohne diesen Schutz erlitten hätten. Schwere Schäden entstanden auch in der Schaltzelle, obschon die eingeschobene Isolationsplatte der Hitze standgehalten hatte (Bild 24).

Bild 24 Kurzschluss-Lichtbogen

Bis 8000°C Hitze herrschen in einem Lichtbogen. Das Bild zeigt eine Versuchs- und Demonstrationsanordnung für einen Bauverteiler
