| Artikel: | Vor-Ort-Diagnose von polymer-isolierten Mittelspannungskabeln : Nachentladestrom-Messungen geben Auskunft über den Alterungszustand verlegter Kabel |

Vor-Ort-Diagnose von polymerisierten Mittelspannungskabeln

Nachentladestrom-Messungen geben Auskunft über den Alterungszustand verlegter Kabel

■ Thomas Heizmann und Walter Zaengl

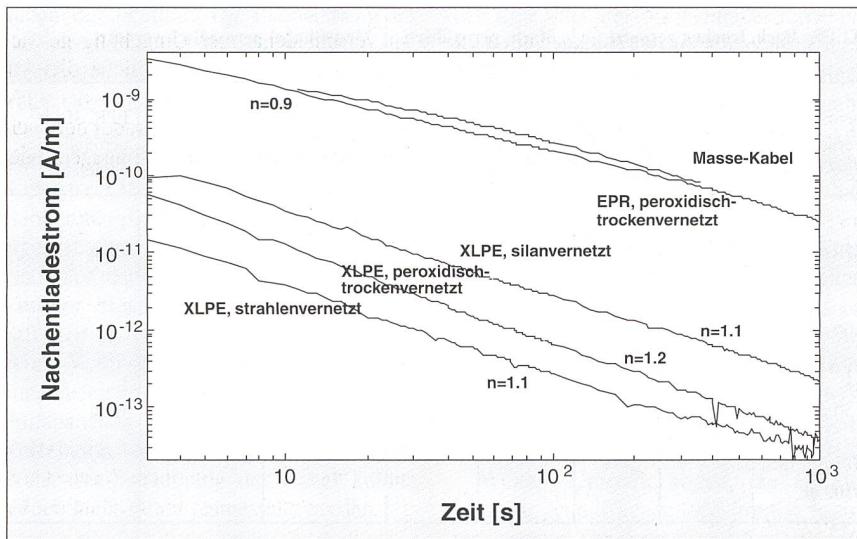
Bild 2 Abhängigkeit der Nachentladeströme von der Art des Isoliermaterials

Einfluss des Isoliermaterials auf die Nachentladeströme bei 20-kV-Mittelspannungskabeln; die Kabel wurden während 30 min mit 12 kV polarisiert; alle Ströme sind auf 1 m Kabellänge bezogen.

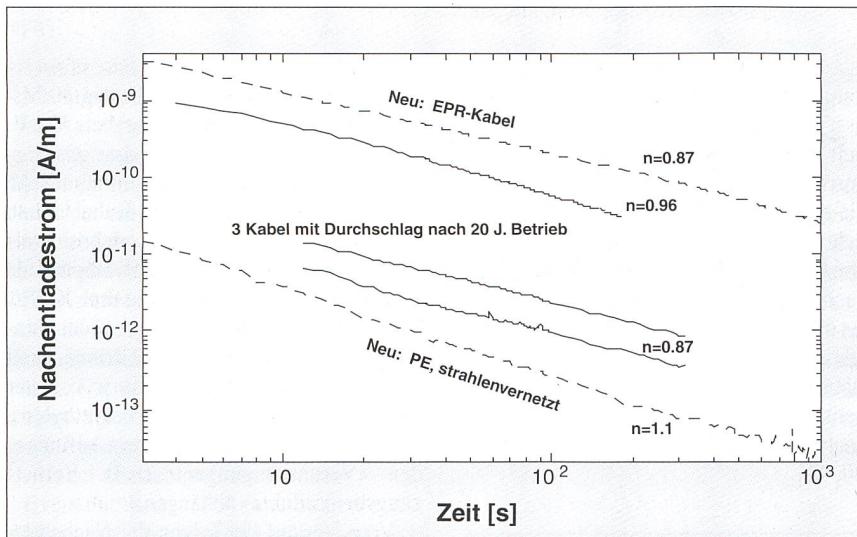
Bild 3 Einfluss der Alterung auf Betrag und zeitliche Abnahme der Nachentladeströme

Die Kurven beziehen sich auf 1 m Kabellänge und 12 kV Ladespannung.

Bild 3 zeigt die Nachentladeströme von drei polyethylenisierten Mittelspannungskabeln, die nach ungefähr 20 Jahren Betriebszeit durchgeschlagen haben. Als untere und obere Grenze ist gestrichelt der sehr kleine Nachentladestrom des neuen, strahlenvernetzten Kabels und derjenige des neuen EPR-Kabels eingetragen (aus Bild 2). Für die Messung aller gezeigten Nachentladeströme wurden die Kabel wäh-

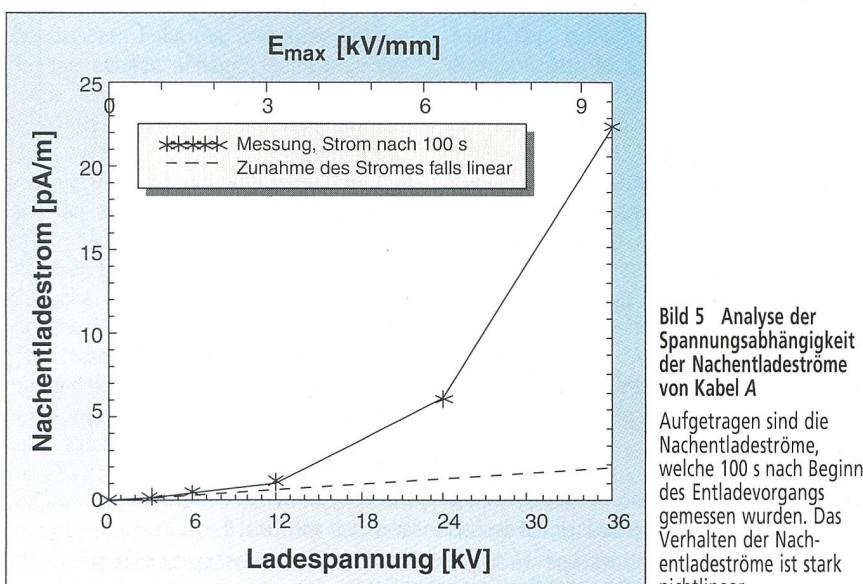
Bild 5 Analyse der Spannungsabhängigkeit der Nachentladeströme von Kabel A

Aufgetragen sind die Nachentladeströme, welche 100 s nach Beginn des Entladevorgangs gemessen wurden. Das Verhalten der Nachentladeströme ist stark nichtlinear.

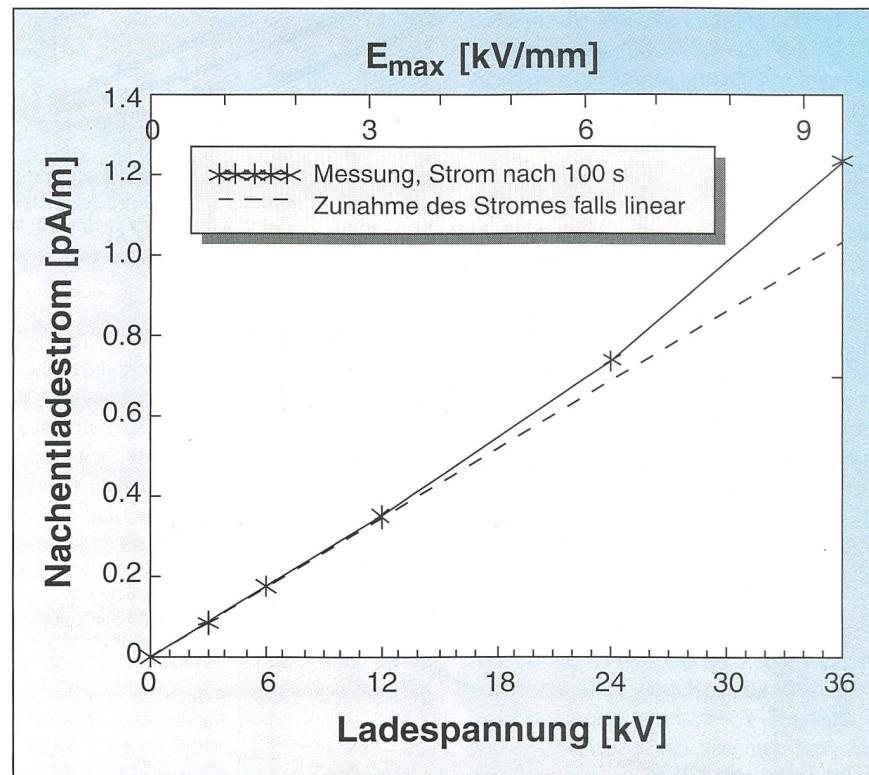
Bild 7 Analyse der Spannungsabhängigkeit der Nachentladeströme von Kabel B

Aufgetragen sind die Nachentladeströme, welche 100 s nach Beginn des Entladevorgangs gemessen wurden. Das Verhalten der Nachentladeströme ist praktisch linear.

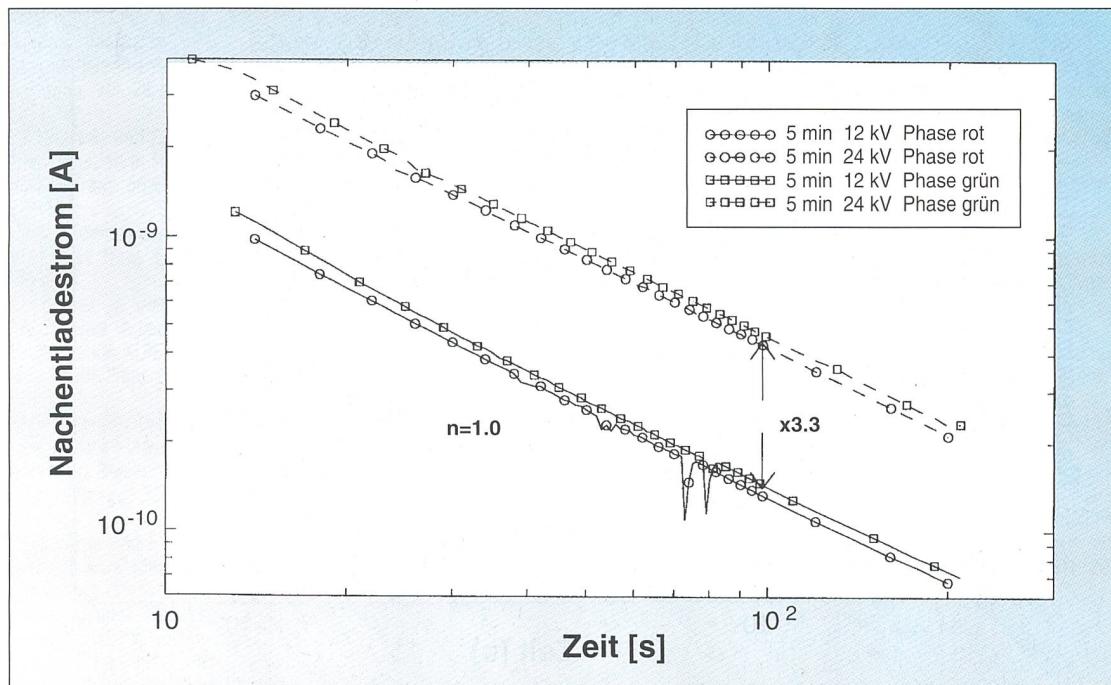
Bild 8 Nachentladeströme in zweifach extrudiertem PE-Kabel nach neun Betriebsjahren

Die Kabellänge beträgt 370 m.

die dadurch bewirkte, unterschiedliche Kabelalterung auf das Verhalten der Nachentladeströme auswirken können. In Bild 8 sind die vor Ort gemessenen Nachentladeströme von zwei Adern eines zweifach extrudierten, 370 m langen, PE-isolierten Kabels, das neun Jahre in Betrieb gestanden hat (Produktionsjahrgang 1983), abgebil-

det. Es ist sichtbar, dass das Kabel ein deutlich nichtlineares Verhalten aufweist (der Nachentladestrom nimmt um einen Faktor 3,3 zu, bei einer Verdoppelung der Ladespannung). Beim in Bild 9 gezeigten Beispiel handelt es sich um ein 174 m langes, zweifach extrudiertes Kabel, das zum Zeitpunkt der Messungen 18 Jahre in Betrieb

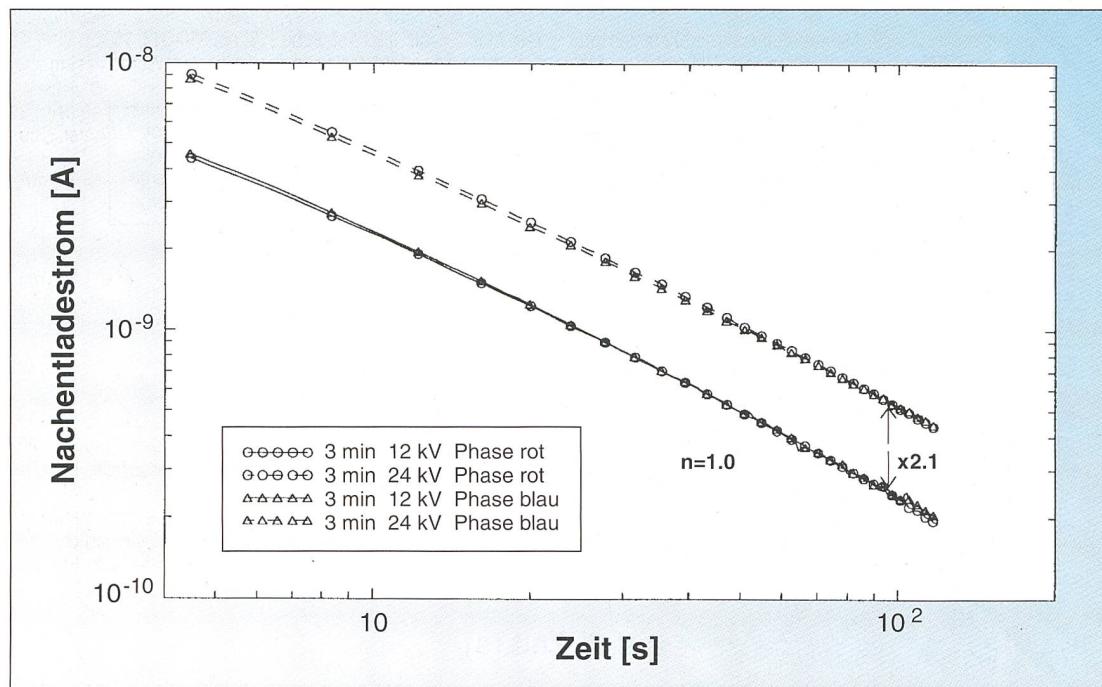
Bild 9 Nachentladeströme in zweifach extrudiertem, trocken verlegtem PE-Kabel nach 18 Betriebsjahren

Die Kabellänge beträgt 174 m.

gestanden hat. Das Kabel war in einer grösseren Überbauung trocken in Kabelkanälen verlegt. Das Bild demonstriert das lineare Verhalten des Kabels (der Nachentladestrom verdoppelt sich bei einer Verdopplung der Ladespannung).
