Artikel: Vor-Ort-Diagnose von polymer-isolierten Mittelspannungskabeln : Nachentladestrom-Messungen geben Auskunft über den Alterungszustand verlegter Kabel

Autor: Heizmann, Thomas / Zaengl, Walter

Vor-Ort-Diagnose von polymerisolierten Mittelspannungskabeln

Nachentladestrom-Messungen geben Auskunft über den Alterungszustand verlegter Kabel

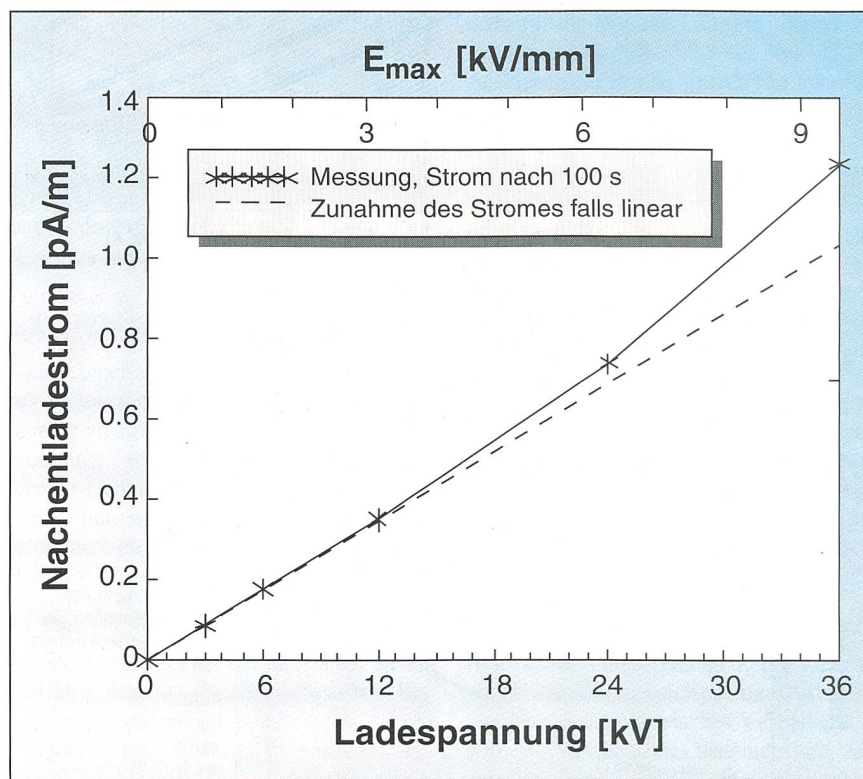
Bild 7 Analyse der Spannungsabhängigkeit der Nachentladeströme von Kabel B

Aufgetragen sind die Nachentladeströme, welche 100 s nach Beginn des Entladevorgangs gemessen wurden. Das Verhalten der Nachentladeströme ist praktisch linear.
