Resultate von neuen Leistungs- und Zuverlässigkeitstests an Photovoltaik-Wechselrichtern für Netzverbundanlagen

■ H. Häberlin, F. Käser, Ch. Liebi,
Ch. Beutler

Photovoltaik-Wechselrichter

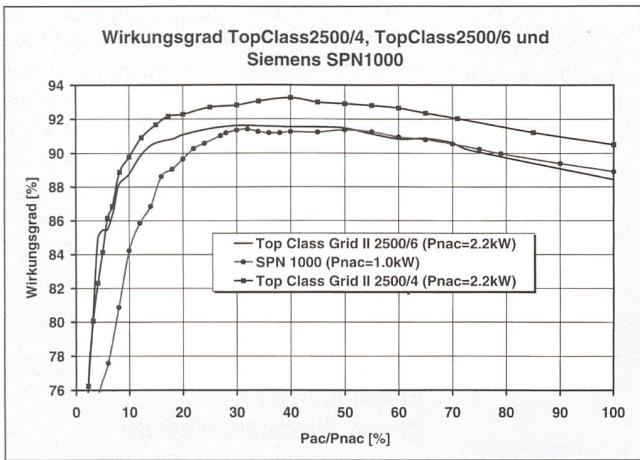
Bild 3 Wirkungsgrad in Funktion der normierten (bezogen auf die Nennleistung) Wechselstromleistung der einphasigen Wechselrichter TopClass 2500/4 und 2500/6 (je 2,2 kW) und SPN 1000 (1 kW). Der Wirkungsgrad des TopClass 2500/4 für vier Module in Serie ist etwas höher als beim TopClass 2500/6 für sechs Module in Serie.

Speziell der Teillastwirkungsgrad der getesteten Wechselrichter hat gegenüber früheren Geräten (z.B. SI-3000, PV-WR-1800) meist deutlich zugenommen. Die Bilder 1 bis 4 zeigen die auf die Nennleistung normierten Wirkungsgradkurven. Für Wechselrichter mit galvanischer Trennung liegt der Spitzenwirkungsgrad zwischen 91,5% und 93%, der Europäische

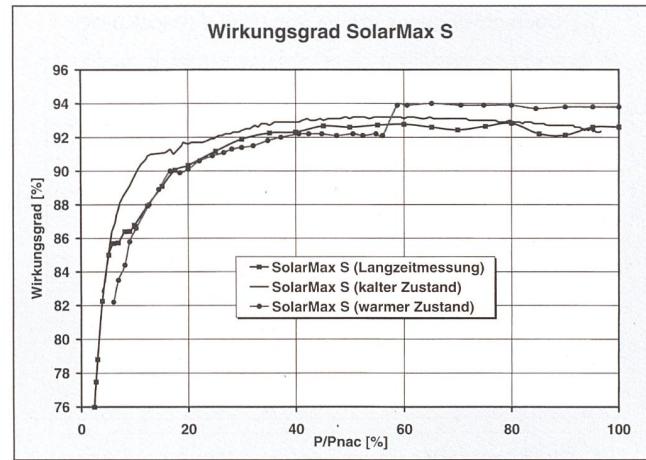
Bild 4 Wirkungsgrad in Funktion der normierten Wechselstromleistung des einphasigen Wechselrichters SolarMax S (3,3 kW, trafilos) im kalten und warmen Zustand sowie durchschnittliche Kurve, die während einigen Tagen effektivem Betrieb gemessen wurde.

Wirkungsgrad hängt von der Betriebstemperatur und der Schaltfrequenz ab. Bei hohen Kühlkörpertemperaturen ist der Wirkungsgrad unter sonst gleichen Betriebsbedingungen etwa 1% tiefer als bei niedrigen Temperaturen. Wenn der Wechselrichter mit einer Schaltfrequenz von 9 kHz betrieben wird (bei Kühlkörpertemperaturen über etwa 66 °C), ist der Wirkungsgrad

etwa 1,5% höher als beim Betrieb mit einer Schaltfrequenz von 18 kHz, aber dafür ist die Geräuschentwicklung recht stark. Um nicht allzu lästige Geräusche zu erzeugen, arbeitet das Gerät deshalb normalerweise mit 18 kHz, das heißt mit einem tieferen Wirkungsgrad, und schaltet erst auf 9 kHz um, wenn die Kühlkörpertemperatur sehr hoch wird. Dank dem bei 9 kHz höheren Wirkungsgrad kann so die Hitzeentwicklung reduziert werden. Bild 4 zeigt den Wirkungsgrad eines SolarMax S bei tiefen und hohen Kühlkörpertemperaturen und eine durchschnittliche Kurve, die während einiger Tage effektivem praktischem Betrieb ermittelt wurde.

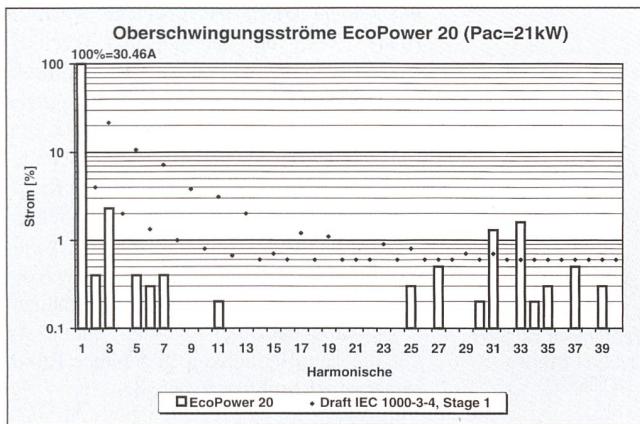
Bild 5 Stromober schwingungen des EcoPower 20 bei einer AC-Leistung von 21 kW im Vergleich zu den Grenzwerten des Normentwurfs IEC 1000-3-4 («Stage 1» für uneingeschränkten Anschluss).

Für Geräte mit Strömen über 16 A liegt ein neuer Normentwurf für Stromharmonische vor (IEC 1000-3-4). Die von den beiden dreiphasigen 20-kW-Wechselrichtern erzeugten Stromober schwingungen liegen bei den meisten Frequenzen unterhalb den Grenzwerten dieses Normentwurfs für uneingeschränkten Anschluss («limits stage 1»). Wenn sie bei höheren Leistungen betrieben werden, können die Grenzwerte dieses Entwurfs bei einigen Frequenzen (> 25. Harmonische) überschritten werden. Möglicherweise hängen diese Überschreitungen auch mit den lokalen Netzverhältnissen an der ISB zusammen.

füllt. Die in Bild 5 und 6 angegebenen Oberschwingungsströme liegen unter diesen höheren Grenzwerten. Deshalb sollten durch den Betrieb eines EcoPower 20 oder SolarMax 20 in der Praxis keine Oberschwingungsprobleme auftreten.

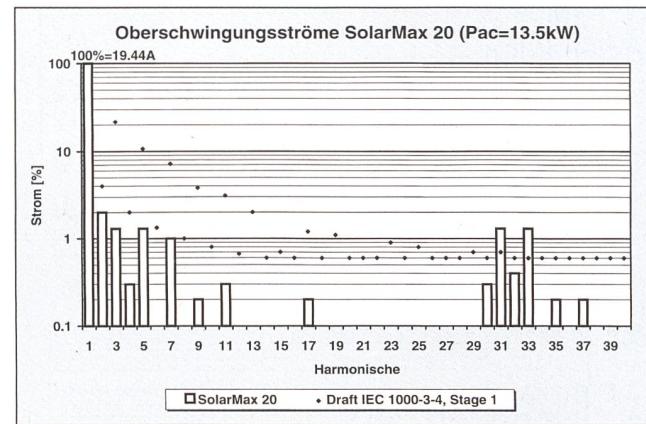
Bild 6 Stromober schwingungen des SolarMax 20 bei einer AC-Leistung von 13,5 kW im Vergleich zu den Grenzwerten des Normentwurfs IEC 1000-3-4 («Stage 1» für uneingeschränkten Anschluss).

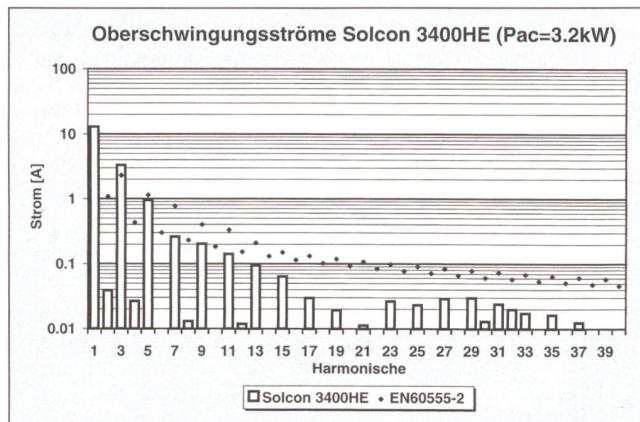
Bild 8 Stromober schwingungen des Solcon 3400HE bei 3,2 kW AC-Leistung im Vergleich zu den Grenzwerten von EN 60555-2.

Die Oberschwingungsströme der kleinen Wechselrichter liegen meist unter den Grenzwerten von EN 60555-2 (siehe Bilder 7-9). Nur wenn die Geräte nahe bei der Nennleistung betrieben werden, können die Grenzwerte bei einigen höheren Harmonischen (meist >15. Harmonische) leicht überschritten werden.

Da der Solcon 3400 die Sinusform des Netzes zu verbessern versucht, können bei gröserer Leistung auch bei niedrigeren Harmonischen (z.B. der 3. Harmonischen) grösere Oberschwingungsströme auftreten, wenn die entsprechende Oberschwingungsspannung am Verknüpfungspunkt, die von anderen Verbrauchern verursacht wurde, zu gross ist. Nach Angaben der Firma Siemens hat der SPN 1000 die gleiche Eigenschaft.

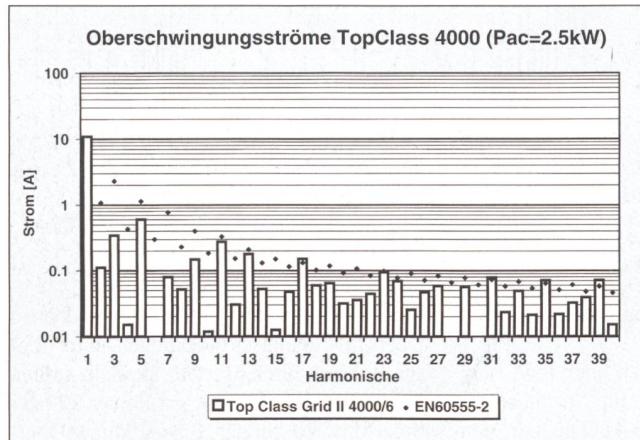
Bild 9 Stromober schwingungen des TopClass 4000 bei 2,5 kW AC-Leistung im Vergleich zu den Grenzwerten von EN 60555-2.

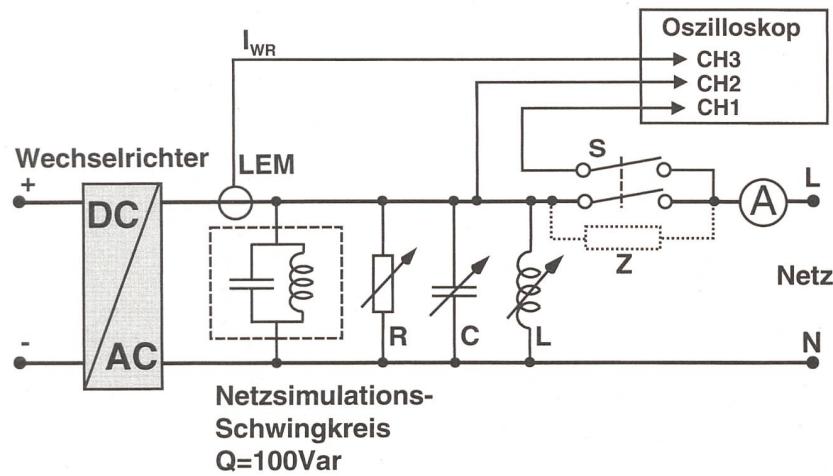
Selbstlauftestschaltung

Bild 10 Einfache Testschaltung für Selbstlauftests nach den aktuellen Vorschriften in der Schweiz und in Deutschland.

Selbstgeführte Wechselrichter haben prinzipiell eine Tendenz zum Selbstlauf nach einem Netzausfall. Dies muss aus Sicherheitsgründen vermieden werden. Für die Durchführung des Selbstlauftests wird in Deutschland neuerdings die Überwachung der Netzimpedanz und eine relativ komplizierte Testschaltung vorgeschlagen [5]. Mit etwas Netzwerktheorie kann man diese Schaltung in eine einfachere, äquivalente Schaltung umwandeln, die viel leichter zu handhaben ist (Bild 10).

Die Elemente R, C und L werden so abgeglichen, dass die Anzeige des Ampèremeters A minimal ist, danach wird der Schalter S geöffnet. CH1 dient zur Feststel

lung des Schaltzeitpunktes. Für den Test nach der aktuellen Schweizer Vorschrift wird $Z = \infty$ gesetzt. Für den Test nach dem neuen BRD-Vorschlag wird Z so gewählt, dass sich zusammen mit der zwischen L und N vorhandenen Netzimpedanz die für den Test erforderliche Gesamtimpedanz ergibt. Nach fünf Sekunden muss der Wechselrichterstrom (CH3) jeweils 0 sein.

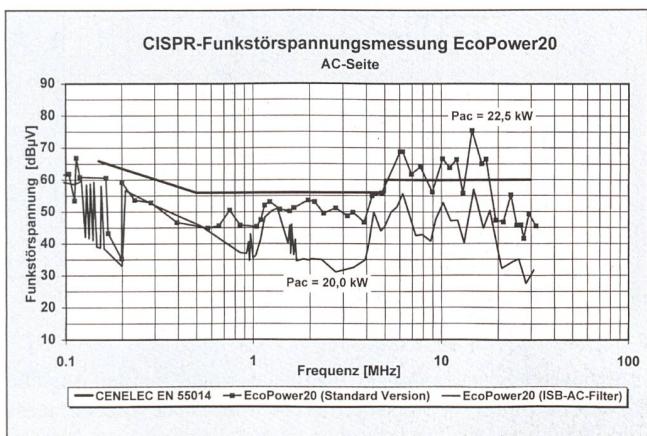
Bild 11 Von einem EcoPower 20 auf der AC-Seite produzierte HF-Störspannungen im Vergleich zu den Grenzwerten von EN 55014/EN 50081.

Bei Geräten, bei denen die Grenzwerte der massgebenden Normen überschritten wurden, wurden die Hochfrequenz-Störspannungen in Zusammenarbeit mit dem Hersteller durch zusätzliche Filtermassnahmen weiter reduziert. Die so erzielten Verbesserungen sind in den Bildern 11 bis 20 ebenfalls dargestellt. Der NEG 1600 wies auf der Netzseite ein externes Zusatzfilter auf, das sicher dazu beigetragen hat, dass die Resultate auf der AC-Seite so gut sind. Der Siemens SPN 1000 war das erste an der

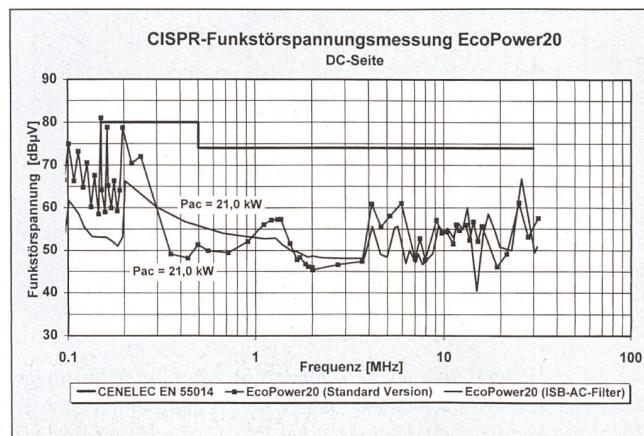
Bild 12 Von einem EcoPower 20 auf der DC-Seite produzierte HF-Störspannungen im Vergleich zu den Grenzwerten von EN 55014.

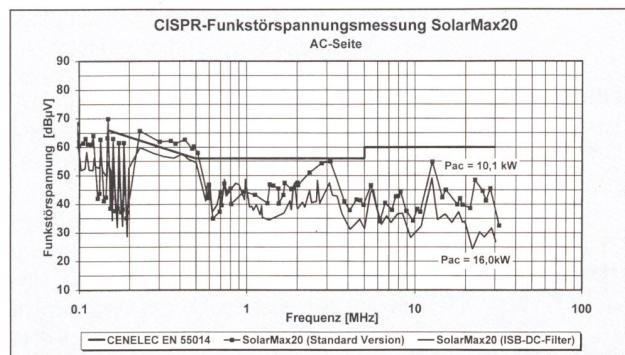
Bild 13 Von einem SolarMax 20 auf der AC-Seite produzierte HF-Störspannungen im Vergleich zu den Grenzwerten von EN 55014/EN 50081.

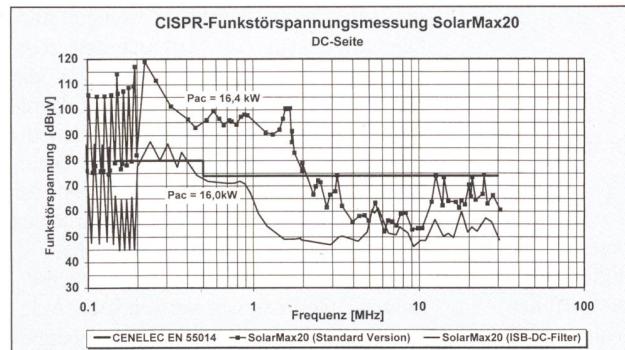
Bild 14 Von einem SolarMax 20 auf der DC-Seite produzierte HF-Störspannungen im Vergleich zu den Grenzwerten von EN 55014.

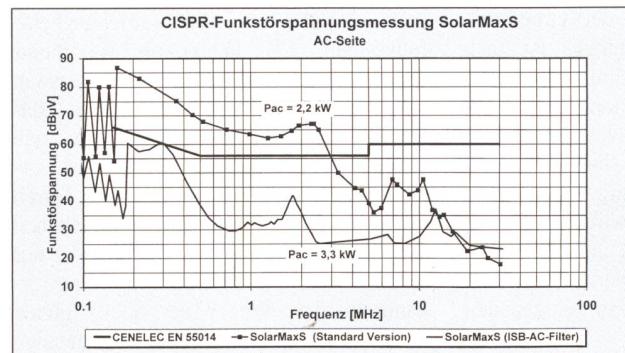
Bild 15 Von einem SolarMax S auf der AC-Seite produzierte HF-Störspannungen im Vergleich zu den Grenzwerten von EN 55014/EN 50081.

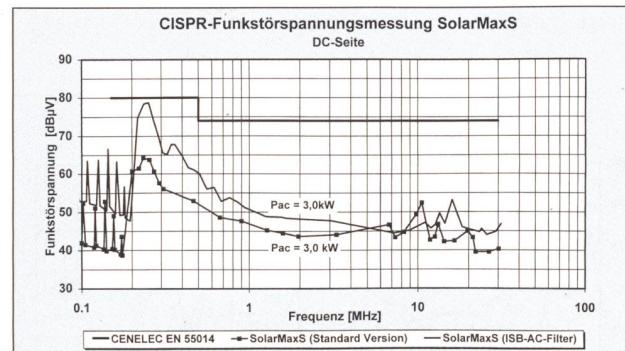
Bild 16 Von einem SolarMax S auf der DC-Seite produzierte HF-Störspannungen im Vergleich zu den Grenzwerten von EN 55014.

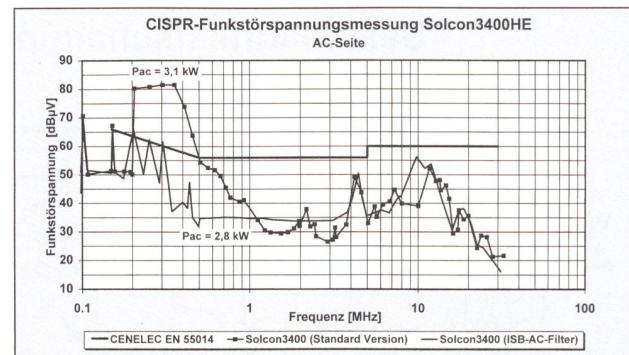
Bild 17 Von einem Solcon 3400 HE auf der AC-Seite produzierte HF-Störspannungen im Vergleich zu den Grenzwerten von EN 55014/EN 50081.

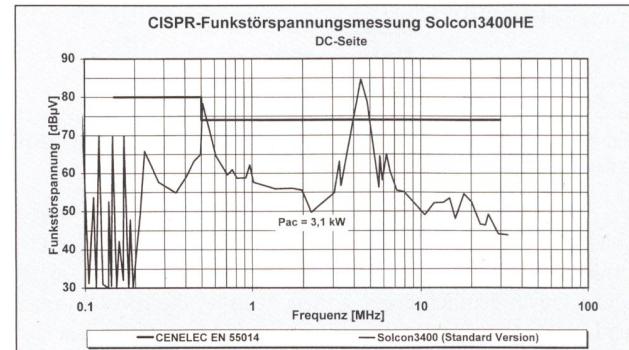
Bild 18 Von einem Solcon 3400 HE auf der DC-Seite produzierte HF-Störspannungen im Vergleich zu den Grenzwerten von EN 55014.

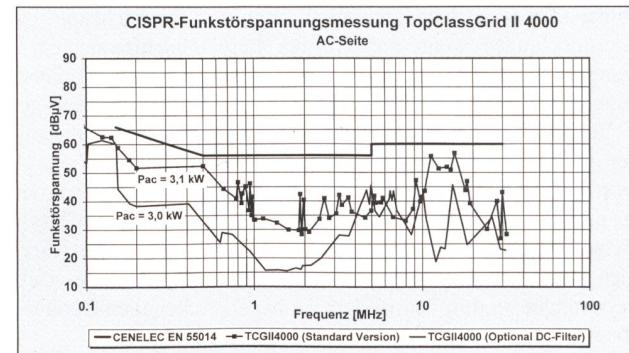
Bild 19 Von einem TopClass 4000 auf der AC-Seite produzierte HF-Störspannungen im Vergleich zu den Grenzwerten von EN 55014/EN 50081.

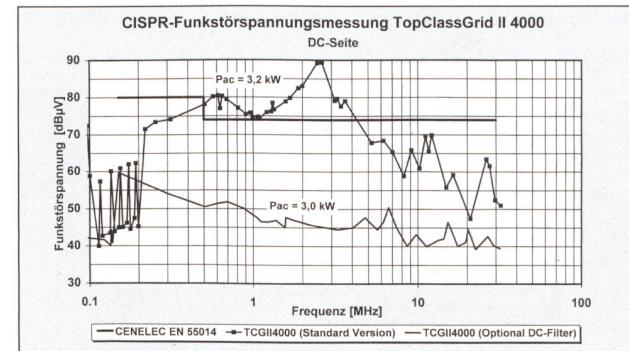
Bild 20 Von einem TopClass 4000 auf der DC-Seite produzierte HF-Störspannungen im Vergleich zu den Grenzwerten von EN 55014.

Zumindest als Option sollten nun von allen Herstellern Wechselrichter mit sowohl auf der DC- als auch auf der AC-Seite genügender Entstörung erhältlich sein. Ausreichende Dämpfung der emittierten hochfrequenten Störspannungen ist auch ein sehr taugliches Mittel, um die Immunität der Geräte gegen transiente Überspannungen und damit die Zuverlässigkeit zu erhöhen. Viele Hersteller sind sich dieser Tatsache noch viel zu wenig bewusst. Bei neuen TopClass-Geräten wird das für die verbesserte Kurve in Bild 20 verwendete Zusatzfilter nach Herstellerangaben nun bei allen Geräten *serienmäßig* eingebaut.
