Artikel: Ausbau des Rheinkraftwerks Laufenburg : fünf Jahre Betriebserfahrung mit Straflo-Turbinen

Autor: Fust, Armin

Ausbau des Rheinkraftwerks Laufenburg

Fünf Jahre Betriebserfahrung mit Straflo-Turbinen

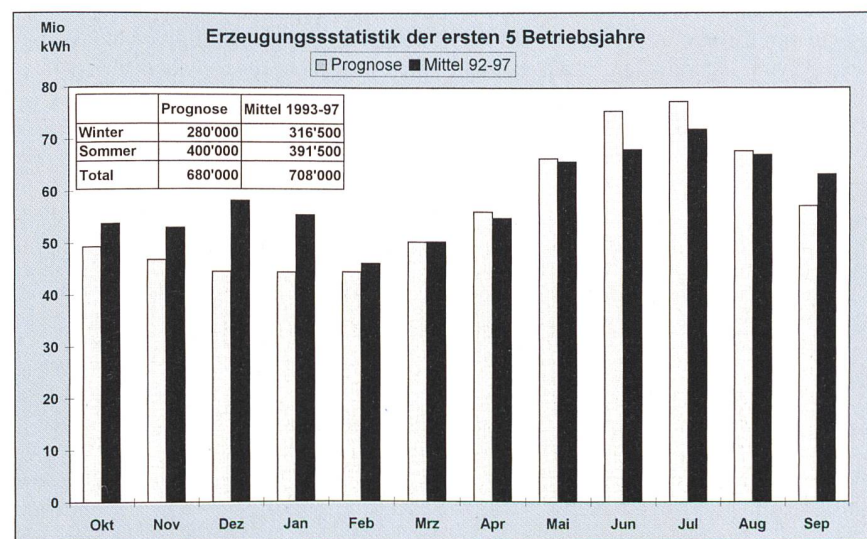
Bild 7 Jahreserzeugung der ersten fünf Betriebsjahre im Vergleich zur Prognose. Positiv fällt auf, dass die Jahreserzeugung leicht über der Prognose liegt und der Anteil Winterenergie deutlich höher ist.

Die Erzeugungsprognose aufgrund des langjährigen Abflusses betrug 680 Mio. kWh (inkl. Einstauersatz des Unterliegers). In den vergangenen fünf Jahren wurde diese Prognose im Mittel leicht übertroffen. Markant verschoben gegenüber der Prognose hat sich der Anteil Winterstrom (Bild 7).
