Lutter contre l'usure par abrasion

Une protection de surface appliquée sur les pales et le manteau des turbines Kaplan

Aménagement de Lavey

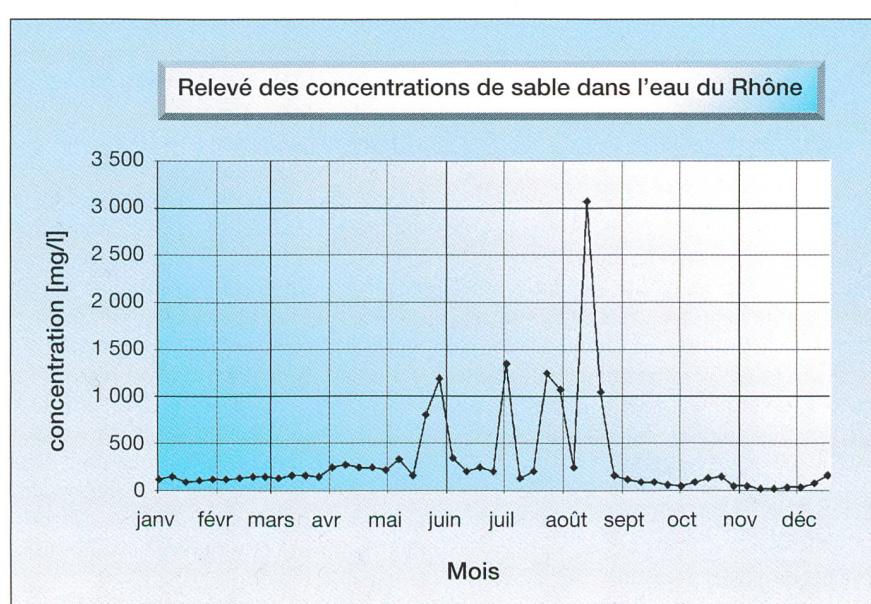
L'aménagement de Lavey a la particularité de turbiner les eaux du Rhône qui transportent des quantités considérables d'alluvions contenant une forte proportion de sable (jusqu'à 45% de quartz) en suspension dans l'eau (fig. 1).

La concentration moyenne de sable relevée par des mesures ponctuelles est la suivante:

- en été (mai à septembre): 0,5 g/l, avec des pointes à 3 g/l
- en hiver (octobre à avril): 0,05 g/l

Fig. 1 Proportion de sable dans les eaux du Rhône

Les variations de cette concentration sont marquées en été à la période de fonte des neiges et d'orage.

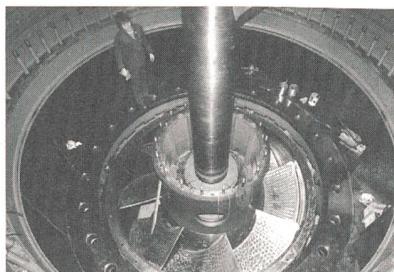
Barrage et prise d'eau (à gauche); roue rénovée d'une turbine Kaplan en cours de montage

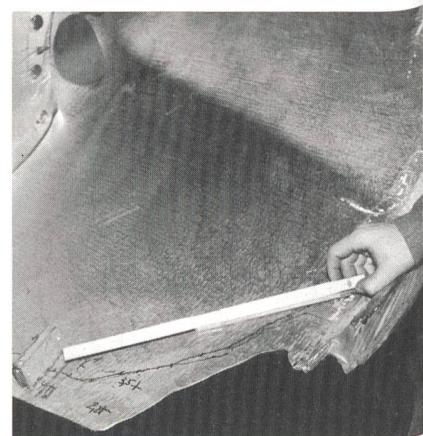
part par des mesures des dimensions géométriques effectuées régulièrement (fig. 2) et d'autre part par des mesures de rendement.

- de mars à novembre 1994, une usure de la feuille en queue de pale, de 3,6 mm pour une concentration moyenne de sable de 0,6 g/l, un fonctionnement de 4400 heures et une production de 97,6 GWh
 - de novembre à avril 1995, l'usure mesurée est de 0,28 mm pour une concentration moyenne de sable de 0,05 g/l, un fonctionnement de 3120 heures et une production de 80,3 GWh
- Ces valeurs permettent deux constatations:
- L'usure est environ dix fois plus importante en été qu'en hiver
 - L'usure est proportionnelle à la concentration de sable

Fig. 2 Etat des pales après six ans d'exploitation
Une partie de la matière en queue de pale et de la collerette a disparu. La réparation est effectuée en ressoudant un triangle de métal en acier inox 13/4 et en rechargeant le diamètre extérieur, puis par meulage, le profil est reconstruit.

Chaque hiver, un groupe sur trois est mis hors service trois à quatre mois pour être réparé *in situ* au moyen de recharge par soudure.

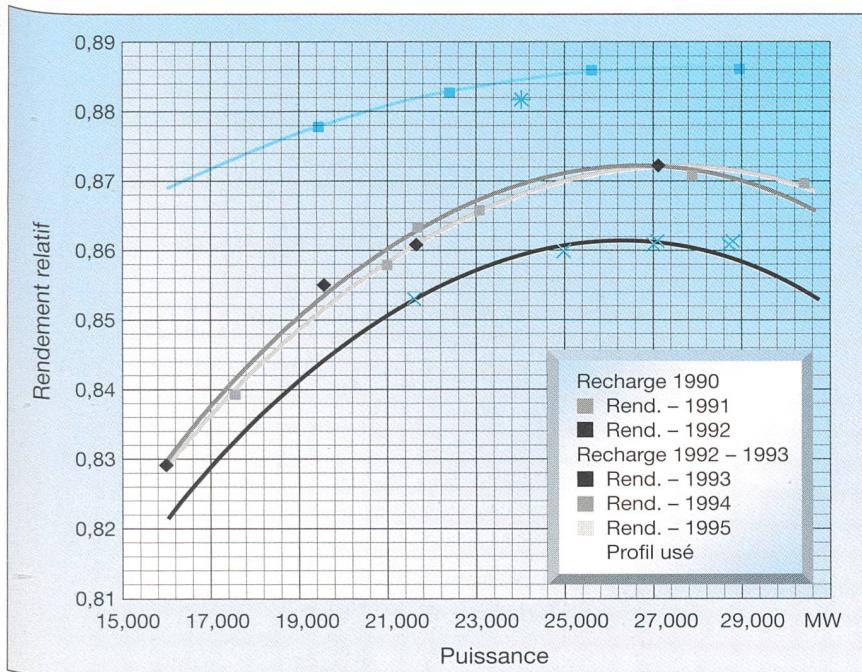
Les variations de rendement constatées entre une roue neuve et une roue usée dépassent le pour-cent. Les enjeux financiers sont importants, une perte de rendement de 1% représente annuellement un manque de production de 1300 MWh par groupe. L'évolution du rendement mesuré ressort dans la figure 3.

Fig. 3 Evolution du rendement relatif au cours du temps. La variation de rendement mesurée entre une roue neuve et une roue usée non réparable, avoisine 2,4 %

Cette perte de rendement est progressive et elle peut être partiellement stoppée par une réparation par recharge du diamètre extérieur de la roue.

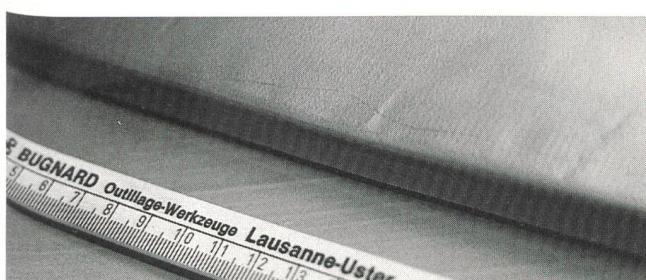
A l'usine de Lavey, après deux campagnes d'exploitation incluant les périodes d'été avec fortes concentrations de sable (jusqu'à 3,5 g/l contenant 45% de quartz), les deux pales protégées ont été découvertes quasiment intactes contrairement aux pales voisines qui présentaient déjà des usures très prononcées (1,2 mm de moyenne après 2730 heures de fonctionnement) et des jeux fortement accrus entre pales et manteau de roue (fig. 4 et 5). La couche protectrice n'avait été percée qu'en un seul point, sur quelques cm², conséquence d'un défaut local d'application et nullement imputable à la résistance même de la couche.

Fig. 4 Collerette de la pale numéro 1 avec revêtement de matériau composite

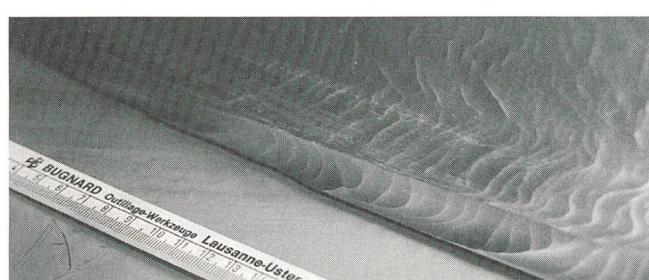
Fig. 5 Collerette de la pale numéro 8 sans revêtement

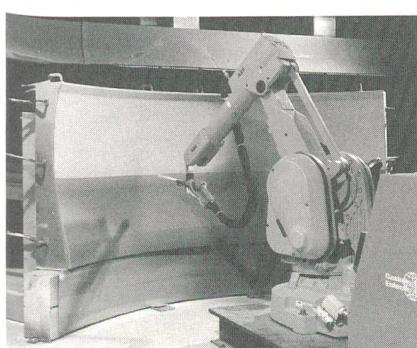
Confierées à Hydro Vevey, ces nouvelles pales ont été, après usinage, acheminées dans les ateliers Tero-Lab de Castolin à St-Sulpice, pour y être protégées (fig. 6).

Ce revêtement constitué de carbure de Tungstène intégré dans une matrice métallique est projeté thermiquement par un procédé HVOF (High-Velocity-Oxy-Full). Ce procédé permet de projeter des

poudres à vitesse supersonique dans une atmosphère peu oxydante. La température des particules reste limitée, ce qui évite des transformations structurales et permet de conserver toutes les propriétés de résistance de la poudre.

Les couches déposées sont denses et appliquées jusqu'à obtenir une épaisseur voisine de 0,4 mm. Elles peuvent être réparées ou renouvelées après consommation.

Fig. 6 Revêtement d'un élément de manteau de turbine

Avant la projection, deux plaquettes témoins ont été jointes à chacune des pales ou des parties de manteau et ainsi elles ont été revêtues en même temps que les pièces. Ces plaquettes ont été soumises aux contrôles de qualité suivants:

- mesure de la micro-dureté déterminée à environ 1200 Vickers
- analyse métallographique par traitement d'image pour définir le taux et la distribution des microporosités
- mesure d'adhérence avec une contrainte d'arrachement supérieure à 80 MPa
- mesure de la rugosité, comprise entre N7 et N8. L'expérience industrielle de Lavey a montré que cette rugosité de surface initiale est fortement réduite en cours d'exploitation

Par ailleurs, l'épaisseur du revêtement déposé a été soigneusement mesurée selon une cartographie pré-déterminée ce qui permettra un suivi régulier et précis de l'usure de la couche, et ainsi de programmer à l'avance la nouvelle application.
