Sturmtief Lothar und seine Folgen

Hohe Zuverlässigkeit des Schweizer Elektrizitätsnetzes

Das Sturmtief Lothar, das in den Weihnachtstagen 1999 über Westeuropa hinwegfegte, hat vor allem der französischen Elektrizitätsversorgung grosse Schäden beigebracht. Wie sieht die Situation in der Schweiz aus? Der folgende Bericht des Eidgenössischen Starkstrominspektorats (EStI) zeigt, dass dank grösseren Sicherheitsmargen im Schweizer Netz und einer redundanten Netzauslegung nur geringfügige Beeinträchtigungen der Elektrizitätsversorgung zu verzeichnen waren.

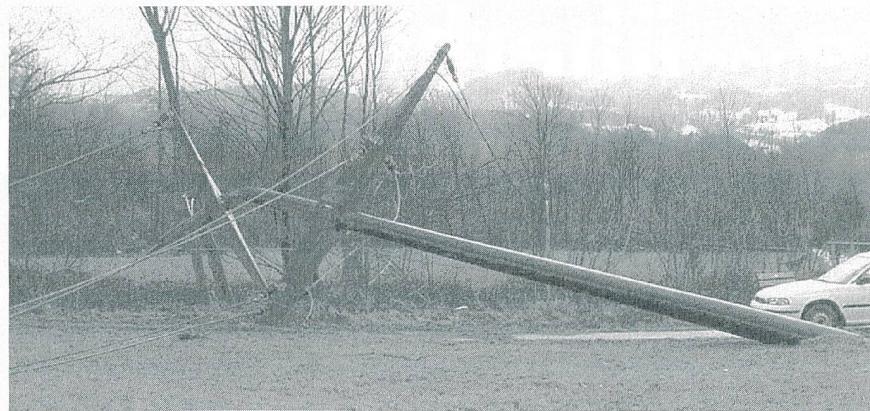
Im Verteilnetz (50 bis 132 kV) sind die Schäden (Bild 3) prozentual zur Anzahl Masten höher, schätzungsweise zwischen 2,5 und 5%. Auch hier sind die meisten Schäden durch in Leitungen geflogene Fremdkörper verursacht worden. Es sind wenige Einzelfällen bekannt (z.B. sehr hohe Masten von SBB-Trassee-Überführungen), bei denen Betonmasten allein durch den Wind beschädigt worden sind.

Bild 3 Beschädigter NOK-Mast beim Unterwerk Triesen
