Artikel: Alluvione 2000
Autor: Mariotta. Pietro

Alluvione 2000

Überschwemmungen am Langensee 2000

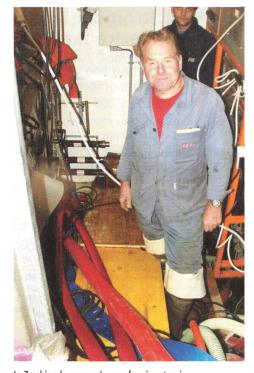
52 cabine di trasformazione a Locarno, Minusio zona Mappo, Tenero campeggi, Gordola zona industrie, Lavertezzo Piano e Riazzino, Piano di Magadino aeroporto, Quartino-Magadino erano a rischio.

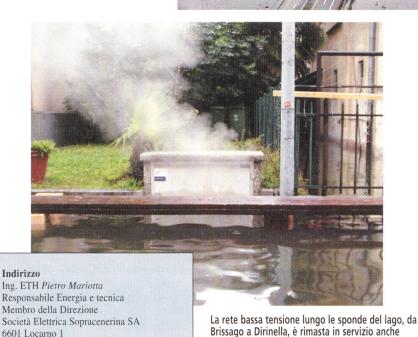
In 7 cabine le pompe hanno funzionato giorno e
